# 平成 30 年北海道胆振東部地震による農地・農業水利施設の被害

農業農村工学会 北海道支部

【地震被害の発生日】 平成 30 年 9 月 6 日

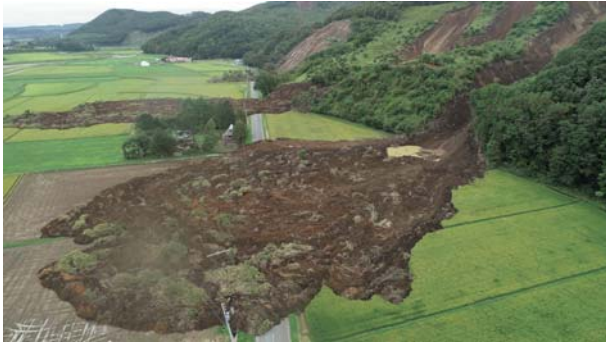
1. 被災農地（厚真町）  
斜面崩壊による土砂が堆積した農地

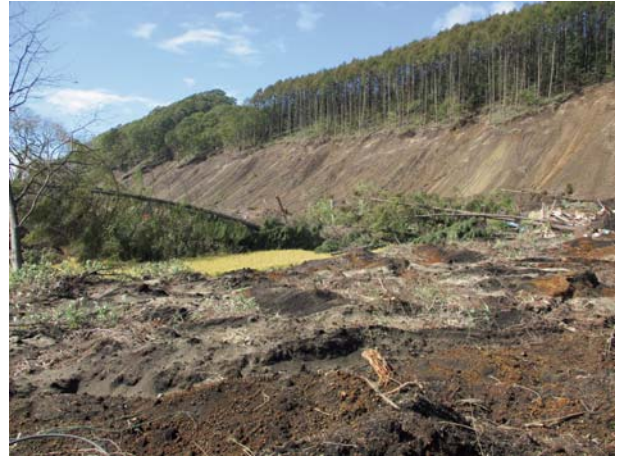
2. 被災農地（厚真町）  
堆積土砂に埋もれた水田

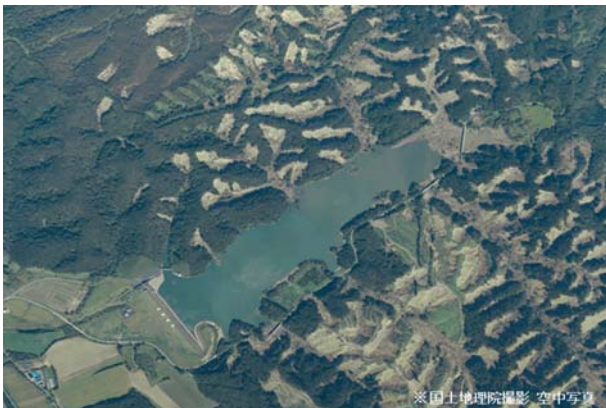
3. 瑞穂ダム（安平町）  
ダムおよび貯水池周辺に発生した無数の斜面崩壊

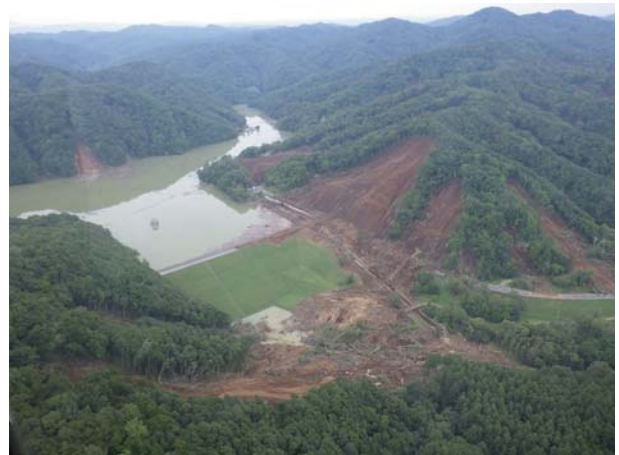
4. 厚真ダム（厚真町）  
ダム堤体周辺の斜面崩壊と土砂の堆積状況

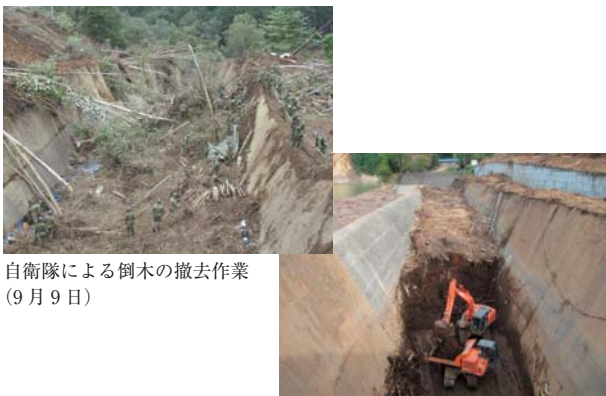
5. 厚真ダム（厚真町）  
洪水吐の機能回復

自衛隊による倒木の撤去作業  
(9月9日)

重機による流入土砂の撤去作業  
(9月16日)

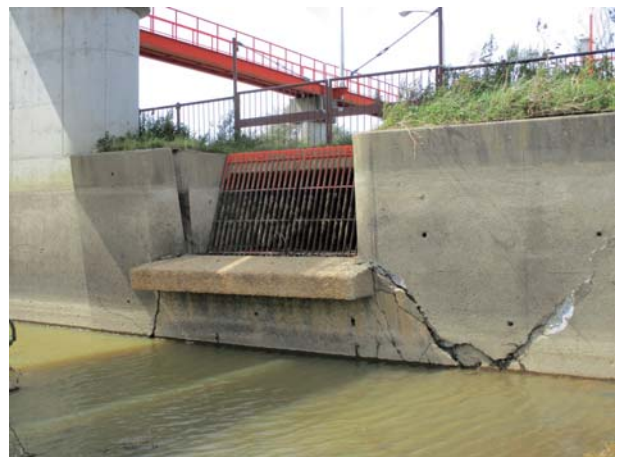
6. 9区頭首工（厚真町）  
取水口付近のコンクリート擁壁の傾倒やクラックの発生

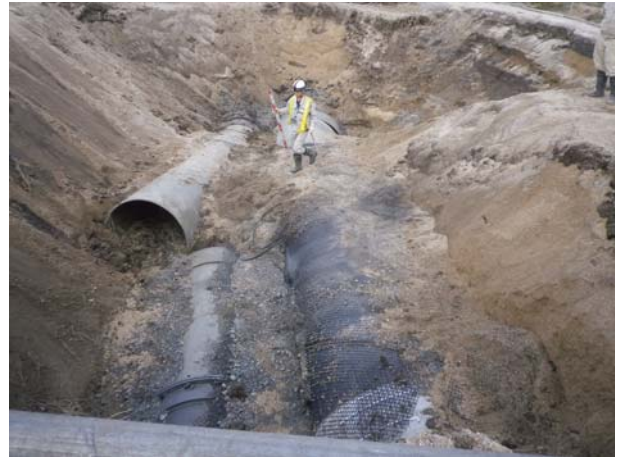
8. 管水路（厚真町）  
屈曲部付近で破損した厚幌導水路の並列埋設管

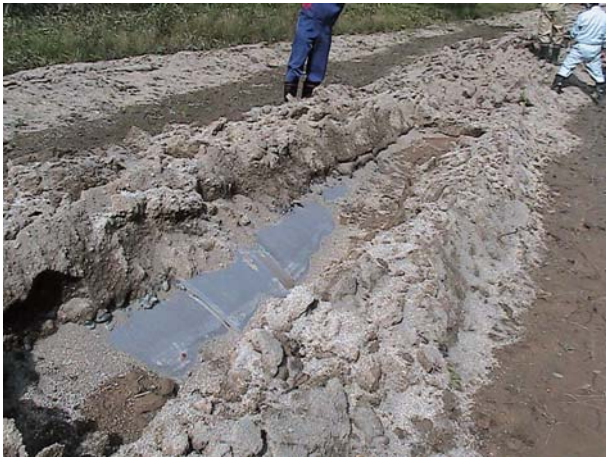
9. 管水路（厚真町）  
埋設管が地上付近まで浮上した厚幌導水路

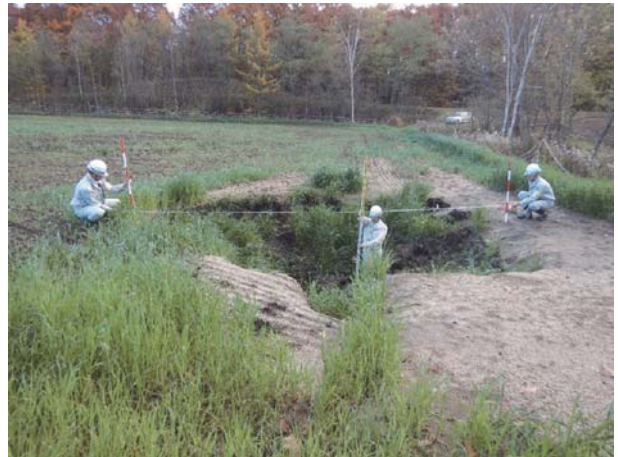
10. 管水路（安平町）  
水土里（みどり）災害派遣隊による被災調査

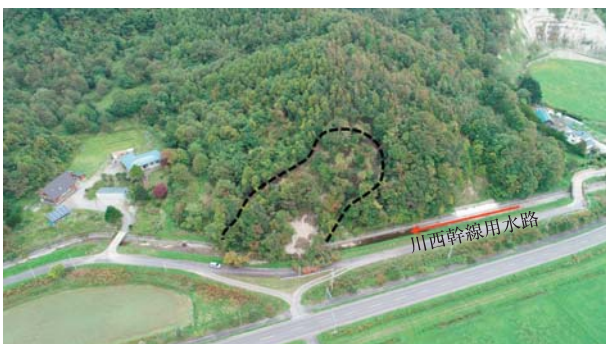
11. 開水路（むかわ町）  
斜面崩壊で堆積した土砂により閉塞した川西幹線用水路

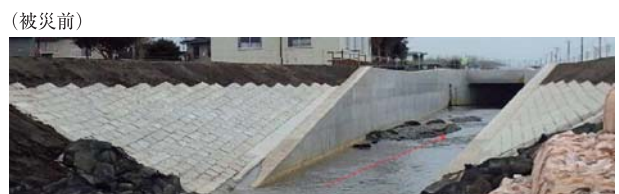
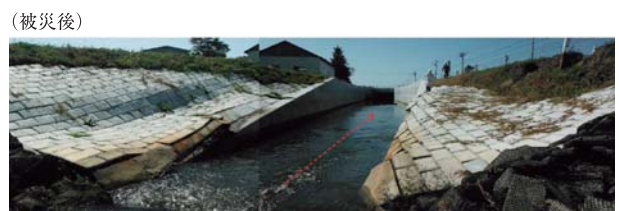
12. 排水路（むかわ町）  
連節ブロックの沈下や法面が変形した田浦第1幹線排水路
