開発途上国で持続可能な小規模水源施設を実現するために

Implementation of Sustainability on Small-scale Water Resource Facilities
for Developing Countries

本報では、開発途上国に他国の技術支援によって建設された小規模水源施設の状況について現地調査を行った結果を報告する。技術援助で建設した施設が有効に機能しない事例への考察をとおして、現地に根付く技術を提供するために必要な事項について提案する。

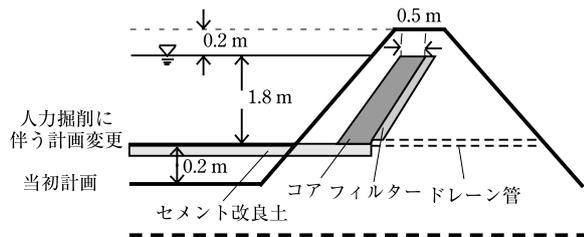
図-1 日本人の技術指導で計画・設計したため池堤体

前述したように、建設工事と技術指導は竣工を待たずに中断され、現地の人々のみの手によって完成した。しかし完成した堤体は図-1 に示した設計から大きく変更され、図-2 に示すようなものとなっていた。設計された堤体は傾斜コア型であり、コアの貯水池側にランダムゾーン、下流側にフィルターを備え、コアの保護と堤体斜面の安定が図られたものであった。一方完成した堤体は鉛直コア型であり、また貯水池側のランダムゾーンが省略され、コアが貯留水に直接洗われる形態となっていた。下流側のドレインパイプは埋設されておらず、セメント改良された基盤部がコアと一体化されたかについては不明であった。余裕高が確保されていないため、越流から崩壊に至る危険性も考えられた。

当初設計とまったく異なる堤体が施工された要因の一つに、機械が手配できず掘削手段が人力に変更となったことが挙げられる。図-1 に示すように、人力掘削を余儀なくされた時点で掘削深が減らされ、堤高 2.0 m、水深 1.8 m の設計へと変更されていた。これにより、貯水容量は初期計画より減少することになった。

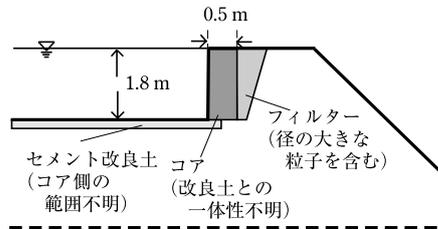
図-2 現地の人によって完成したため池堤体

現地の人々は、セメント改良された基盤とコアさえあれば貯水が可能であり、また貯水池側のランダムゾーンは無駄に貯水容量を損なうものであると考えた。さらに、版築工法で締め固めた土の強度を過信していたと思われる。そのため日本人技術者の帰国後に、掘削量を増やすことなく貯水容量を増加させる目的で、図-2 に示すような堤体への設計変更を行った。その結果、堤体の耐久性は大きく損なわれ、貯水池としての機能は失われてしまった。

その一方で、不十分ではあるものの、コアとランダムゾーン間にフィルターが施工されている。つまり設計は完全に無視されたのではなく、現地の人なりの理解のもと、意図を持って設計が変更された、と捉えることが重要ではないだろうか。できるだけ少ない作業量で、できるだけ多くの水を貯めることだけを考え、耐久性を度外視すれば、図-2のような設計変更に至るのは自然であるとも言える。

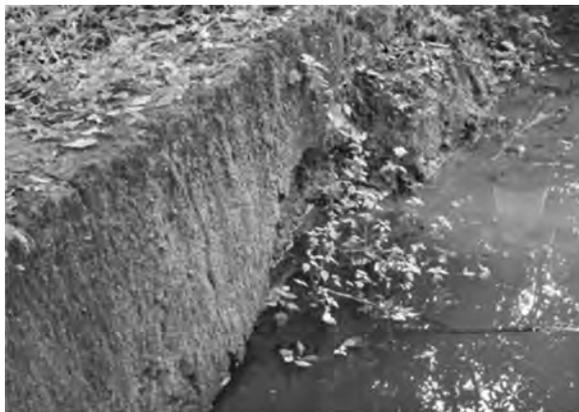
写真-1 崩壊が始まったむき出しの鉛直コア

建設の約2年後に実施された本調査の時点では、写真-1 に示すようにコアの部分的な崩壊が始まっており、また貯留水の深さは計画の約半分である 90 cm に

とどまっていた。貯留された水は農業に利用されておらず、ため池としての機能をまったく果たしていない状況であった。

A国のため池は、地元で伝わる技術を応用し、現地で得られる土を用いて堤体を造る、つまり現地の技術と材料で完結できる貯水施設を造ることを目指して計画された。これが成功すれば、高い持続性を実現できるものになったはずである。しかし設計とは異なる形で建設され、耐久性が損なわれた結果、当初の目的は果たされなかった。現地の人たちには技術的な知識がなかったため、コアを保護することの重要性や、堤体を直立させることの危険性は理解されなかった。

上, 中核となる技術(本例では基礎処理とコアの透水性管理)の重要性は理解されやすい。しかし周辺技術(コアの保護)を理解してもらうためには, 相当な労力を要する説明が必要であろう。途上国の厳しい状況は速やかな問題解決への渴望を生むため, 冗長に見える仕様や設計はなかなか受け入れられないかもしれない。しかし持続性を得るためにはこれを理解し, 受け入れてもらうことの重要性を, 本事例は示していると考えられる。

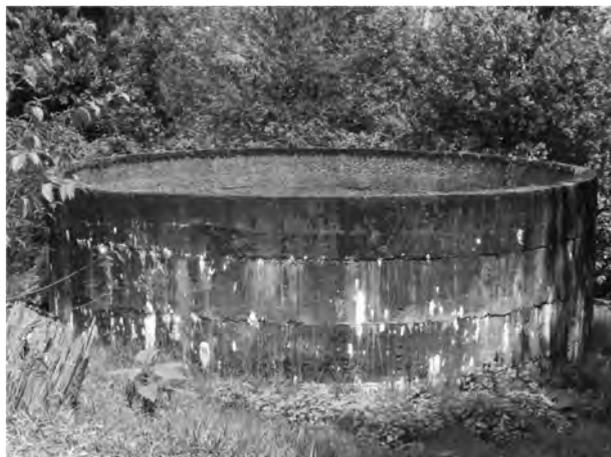
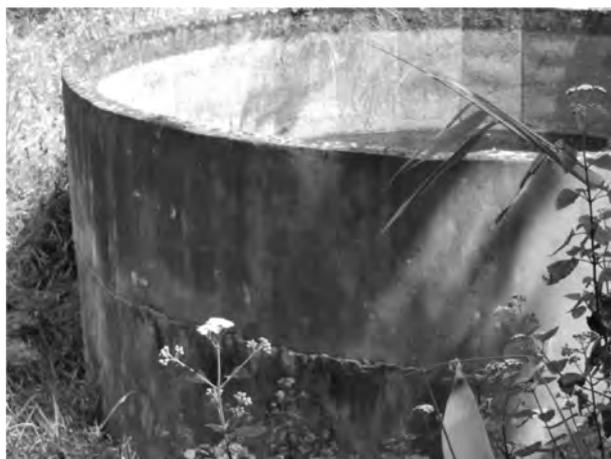
写真-2に、この研究機関で用いられている円形の貯水池を示す。ともに直径は約5m、深さは約2mであり、詳細は不明ながら、(a)と(b)では建設時期が異なるとのことであった。それぞれの貯水池を確認したところ、型枠の立て方と精度に差異があり、古いものを建設する際の反省を踏まえて新しく建設されている

(a) 古い時期に建設されたと思われるもの

(b) その後に建設されたと思われるもの

写真-2 B国で用いられているコンクリート製のため池

写真に示されているように、これらの貯水池には打ち継目と思われる箇所に白い析出物が認められる。これは打ち継目の一体性に問題があり、ある時期において漏水が生じていたことを示している。しかし研究所の職員によれば、現在問題になるような漏水は生じていないとのことであり、また調査時においても漏水は確認できなかった。析出物が打ち継目に生じた隙間を埋め、漏水を止めたものと推察される。

一方B国のコンクリートのため池は, 材料や施設が持つ自己修復性によって, 特段の維持管理を行わなくても性能が維持されている。先進国で維持管理の重要性が認識されるに至った経緯を考えれば, 途上国における現状での維持管理軽視に不可解な点はない。途上国においては, 維持管理はまだ中核的な技術ではなく, 周辺技術としての扱いであることを認めるべきであろう。維持管理の手間がかからない技術の提供を第一に考えるとともに, 時間をかけて維持管理の重要性を伝えていくことが必要であると考えられる。

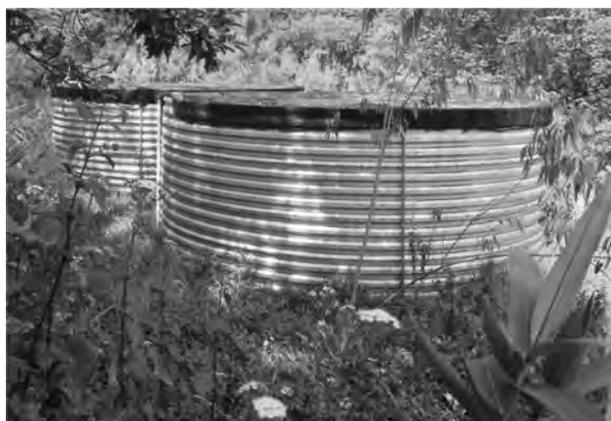
写真-3 使用できなくなった鋼製ため池

写真-3は、同研究機関に建設された鋼製の貯水池の写真である。先進国であるC国の技術によって建設されたこの貯水池は、円弧状に曲げた鋼板を組み合わせられており、鋼板間のゴムによって止水性を確保する設計となっていた。直径と深さの両方で、コンクリート製貯水池とほぼ同じ大きさである。

写真に示すように、外見上の問題箇所は見られないが、すでに水密性は失われており、貯水池としてはまったく使用されていなかった。完成時には水密性が確保されていたと推測されるが、その後どれくらいで漏水が発生したかは不明とのことであった。

B国のため池は, 維持管理技術の相違が耐久性の相違に至った事例である。鋼製のため池が水密性を失った理由は, 適切な維持管理が行われなかったためであると考えられる。ため池を建設したC国が維持管理に関する技術支援も実施し, そのとおりの維持管理がB国の技術者によって行われていれば, 耐用期間はもっと長いものになったと思われる。維持管理に関する指導が行われていたかは不明であるが, たとえ指導されていたとしても, それが実践されていたかについては懐疑的にならざるを得ない。
