令和3年度  
農業農村工学会九州沖縄支部大会  
講演要旨集

## 令和3年度 農業農村工学会九州沖縄支部大会

### 3. 第102回講演会

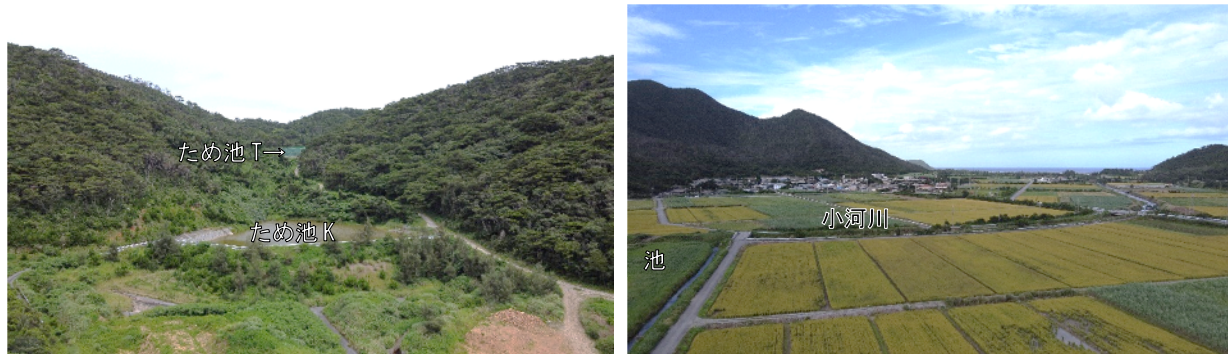
1) UAV を活用した現地調査:ため池の氾濫解析に現地状況を反映させるため、ため池を含めた下流域の土地利用状況(田畑、道路、水路等)の比較的広範な範囲を把握する。ここでは、通常の現地調査に加え、全体的な俯瞰が可能な UAV による空撮を実施し、現地状況を把握した(写真-1)。

a) ため池の全景

b) 氾濫下流域の全景

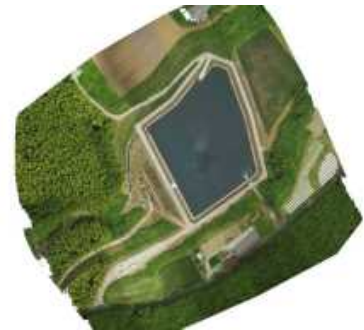
図 1 計測場所

検証を実施する場所は、過年度に弊社で設計を行い地形の測量データを有する熊本県御船町にある上野貯水池(図1参照)を選定した。

計測範囲: A=4.5ha(240m×190m)

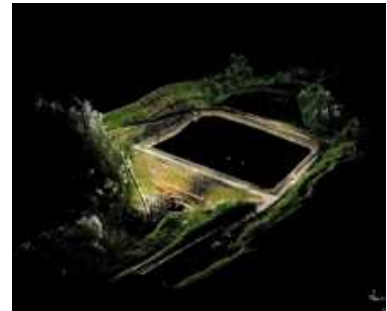
図2 点群データ(地上型レーザー)

1器械点当たり10分(分解能1/4、品質×4)程度とし、10器械点の計測を行った。図2は地上型レーザースキャナで計測した三次元点群データである。地上に器械を設置して計測するため、樹木などで遮られる箇所については点群データが取得されていないが、貯水池外周の管理道路および堤体法面等は高い密度で点群データを取得できている。

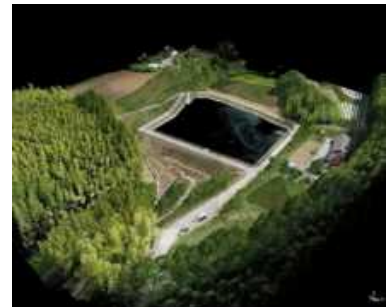
図3 点群データ(UAVレーザー)

自動航行ソフトを使用し、対地高度70m、速度4m/s、地上画素寸法3cm/pxlで計測を行った。図3はUAV搭載型レーザースキャナで計測した点群データである。上空から計測することで、地上型レーザースキャナと比べ広範囲で三次元点群データを取得しており、UAV搭載型レーザースキャナの特徴でもある樹木下のグランドデータを取得している。

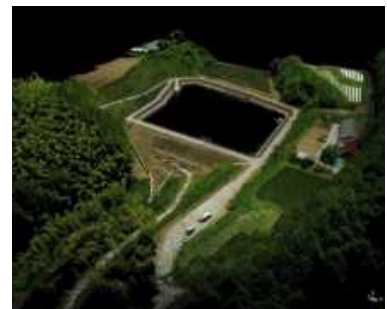
図4 点群データ(写真測量+SfM)

自動航行ソフトを使用して、高度70m水平飛行、OL率80%、SL率60%、地上画素寸法1cm/pixelで撮影を行った。図4はUAV写真測量+SfMソフトで作成した三次元点群データである。UAV搭載型レーザースキャナと同様に上空から撮影しているため、貯水池周辺を広範囲に三次元点群データを取得している。また、空撮写真から点群データを作成しているため、点密度がmm単位の他の計測方法と違い、cm単位の点群データとなっている。

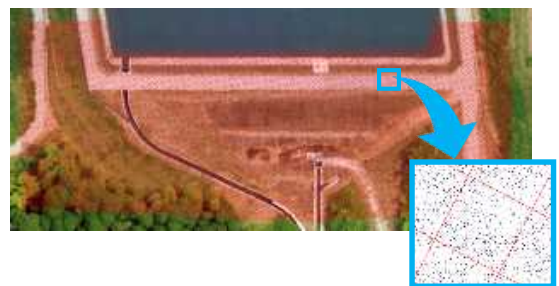
図5 点群データとグリッドデータ

検証方法は、標定点に対する点群データの位置精度と、各点群データの垂直(Z)方向の精度について行った。計測方法別に作成した点群データとグリッドデータを重ね、グリッド内の各点群データの平均標高を求めて比較を行った。

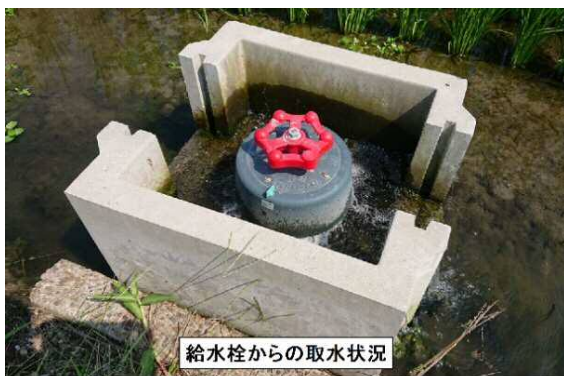
給水栓からの取水は、ハンドル回転によるもので、個別に流量計を設置しているわけではないため、取水量を把握するために、完全なアナログ式だが、測定 T をノギスで測定し、そこからハンドル回転数を割出す。それをメーカーカタログにある給水栓性能表から読み取り、取水量を算出した。結果、別紙のとおり、本年度使用している 41 給水栓の内、計画用水量の 10 倍以上取水している箇所が 5 箇所、5~10 倍取水している箇所が 8 箇所見られた。今回の結果を、図示し、地元

給水栓開度調査表

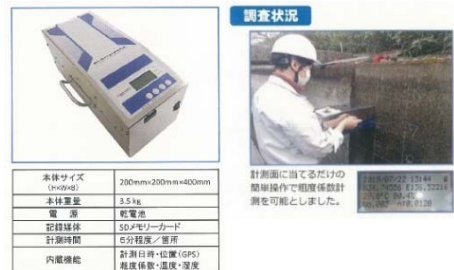
【図2：粗度係数計測機器】

使用した計測機器の特徴はコンクリート表面の粗度係数を数値化表示でき、経年劣化により生じたコンクリート表面の「粗度係数」を、空中超音波を用いて瞬時に得ることが可能である。図2の左側写真の計測機器を右側の表面研磨したコンクリート表面に当てるだけで粗度係数を計測した結果が数値化されて画面モニターに表示される。

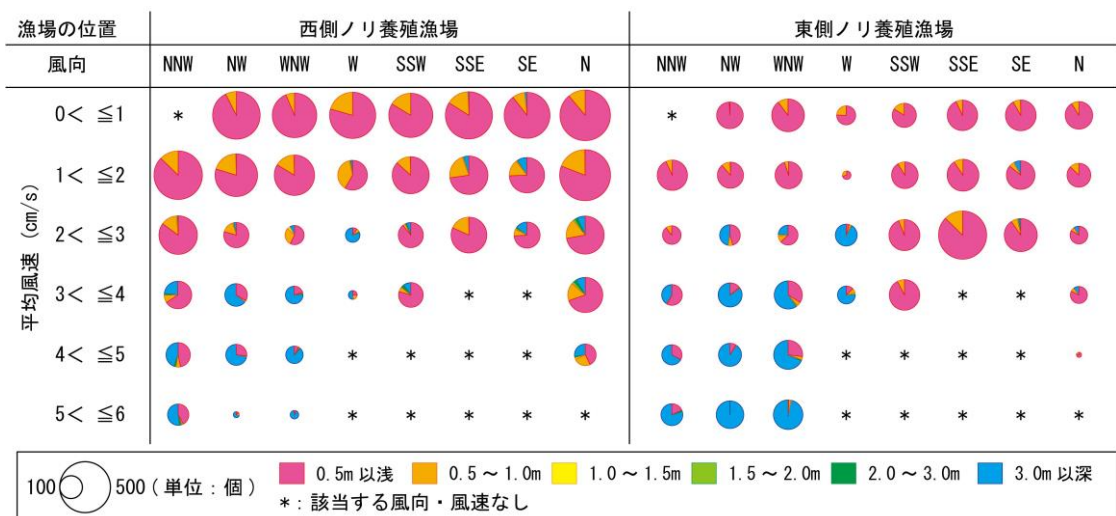
図 5 ノリ養殖漁場における風況条件別の PO<sub>4</sub>-P マーカーの出現状況

これら風速を実測値及び実測値の 1/4~3/4 倍にした場合の風況条件で計算した数値シミュレーション結果を集計し、PO<sub>4</sub>-P マーカーの風況条件別に整理した結果を図 5 に示す。図 5 はノリ漁期

の盛期である12月から翌年2月まで(江崎・小谷, 2020)の水深別 PO<sub>4</sub>-P マーカー数の日平均値を、風況条件として最多風向及び最多風向の平均風速階級別に集計し、平均したものである。風況条件は、各日の前2日間の1時間値(国土交通省気象庁, 2018)を集計し、最多風向に該当しなかった風向は割愛している。

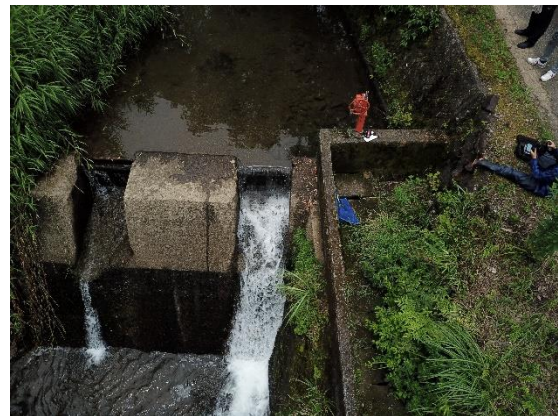
写真1 尾園頭首工

本報告の対象とする頭首工は、宮崎県東臼杵郡美郷町にある写真1の尾園頭首工である。昭和57年に小丸川水系仁久川に設置された固定堰があり、その堤体上の左岸側の切欠きより取水する。取入口にある水門により、取水量を調整する。灌漑期間は5月から10月で、取水量 $0.0381\text{m}^3/\text{s}$ の慣行水利権となっている。用水路は延長230mで、受益水田面積は7.0haである。

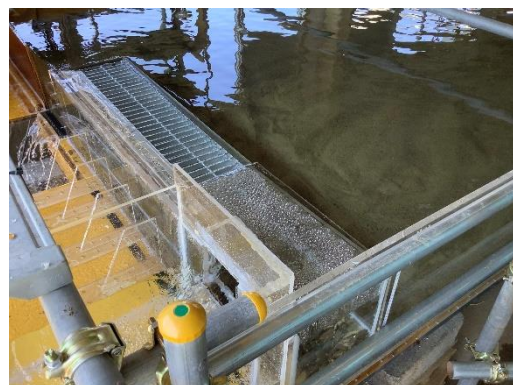
現地頭首工には堰中央に 2 箇所切欠があるが、1 箇所は常時閉じていることから、模型では右岸側 1 箇所を残し、天端と同高の板で閉じ、取水時の状況を再現した。頭首工左岸部切欠より取水した水は、三角堰に導水し圧力式水位計により水位を計測して流量を算出した。加えて、頭首工右岸端でも圧力式水位計にて水位を計測した。

写真 2 模型頭首工（堰と取水工）

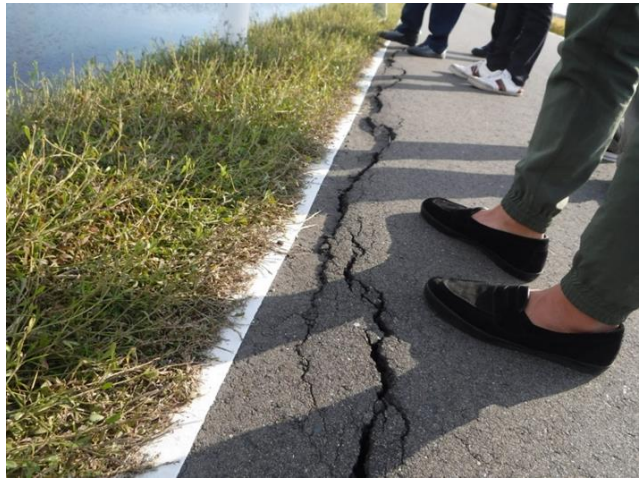
筑後川下流地域に広がる農業用水路、いわゆるクリークは水路の役割だけではなく、用水の安定供給や洪水防止機能などを持っている。しかし近年ではクリークが建設されてから年数が経過し土水路の法面崩壊が確認されている。法面の崩壊はクリークの機能低下だけではなく、クリークに面する道路も崩壊しライフラインが停止する原因となる。そのため現在ではストックマネジメントとして既存のクリークの改修、補修工事をするのが主となっている。その中で法面の地盤改良といったものが存在している。一般的には現地土  $1\text{m}^3$  にセメント系の改良材  $50\text{kg}$  を添加する。セメント系改良材としては石灰やセメントが用いられるが本研究では石炭を燃やした際に発生する PFBC フライアッシュを用いることで示す強度に差が出るのかを実験として行った。また地盤改良後の強度を計測するために乾湿繰り返しによって発生するスレーキングへの抵抗性も検討した。

Fig1 農道路肩に発生したクラック

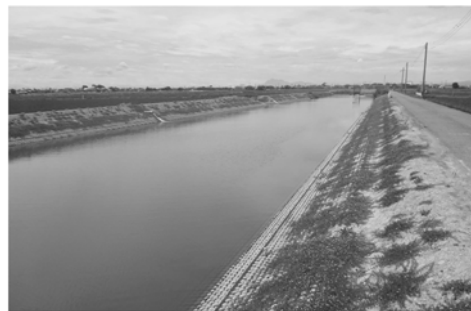
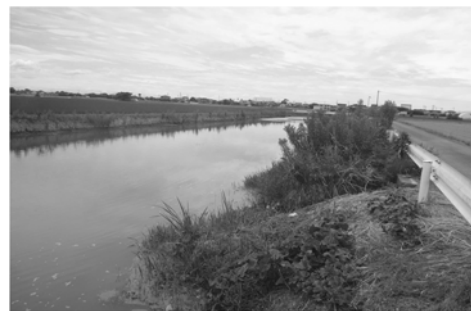
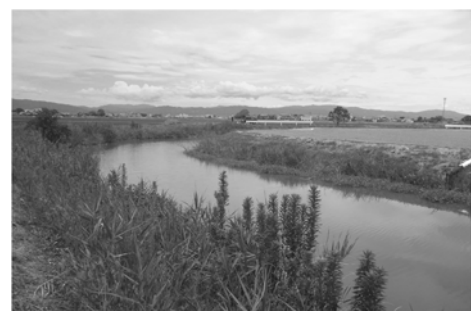
写真 1 各調査区間の護岸状況

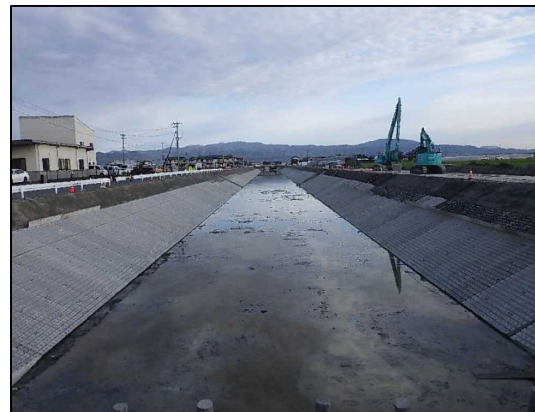
写真2：通水前の状況(千代田線)

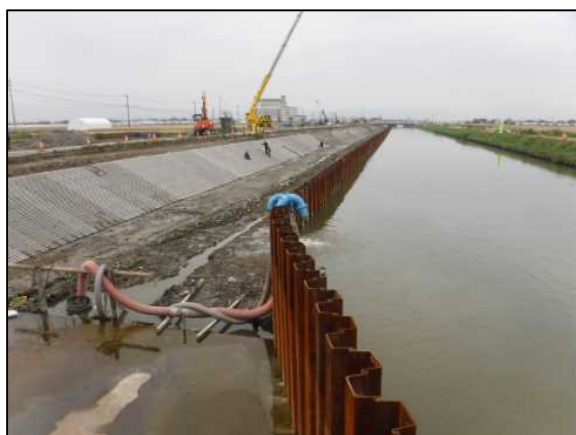
仮締切の際、一般的な水路の場合は締切ブロックへの流入水は、支線水路に仮廻しし、水路全川を締め切って施工を行う。一方で、今回、事例報告する徳永線では、実施区域において仮廻し可能な水路がないこと等から、半川締切で施工することとした。

写真3：施工状況（半川締切）

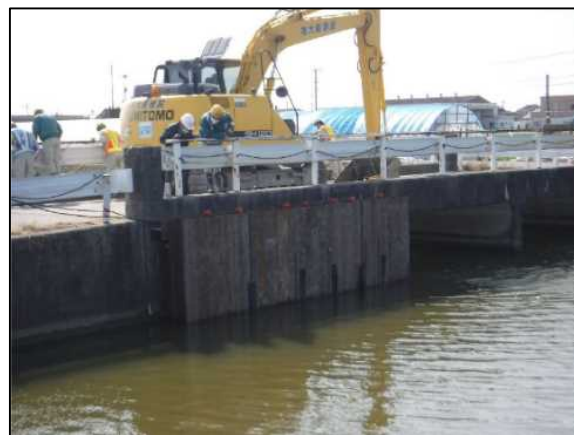
写真4：仮設ゲート（H形鋼を加工）

半川締切による施工に伴い、通水断面を縮小することとなるため、近年頻発する豪雨への配慮として、水路外への越水が予測されるような場合には上・下流に設置した仮設ゲートや既設制水門を開放し、水路の全断面で水を流下させることとした。また、設置する仮設ゲートは、緊急時にも対応できる様、工事施工において常に使用するバックホウ（クレーン仕様2.9t吊）で開放できる構造とした。（写真5）

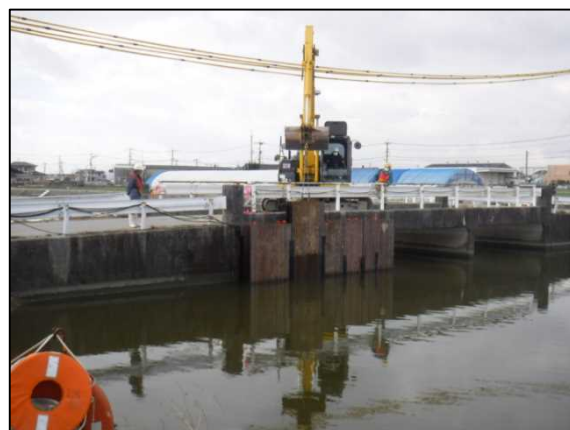
写真5：仮設ゲート引き抜きの様子

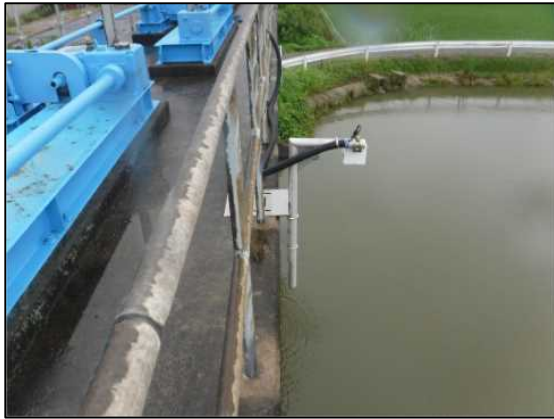
さらに、この仮設ゲートを開放するタイミングを判断するため水位観測システム（水位情報をweb上で確認及び電子メールに情報を発信）を導入し、水位の変動を確認しつつ施工を実施した。（写真6～7、図2）

写真 6 : 超音波式水位計

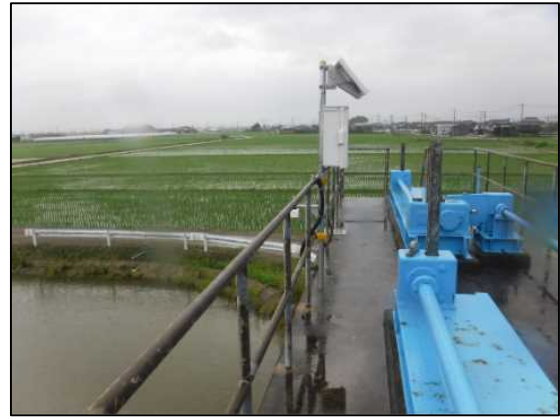
写真 7 : 電源及び伝達装置

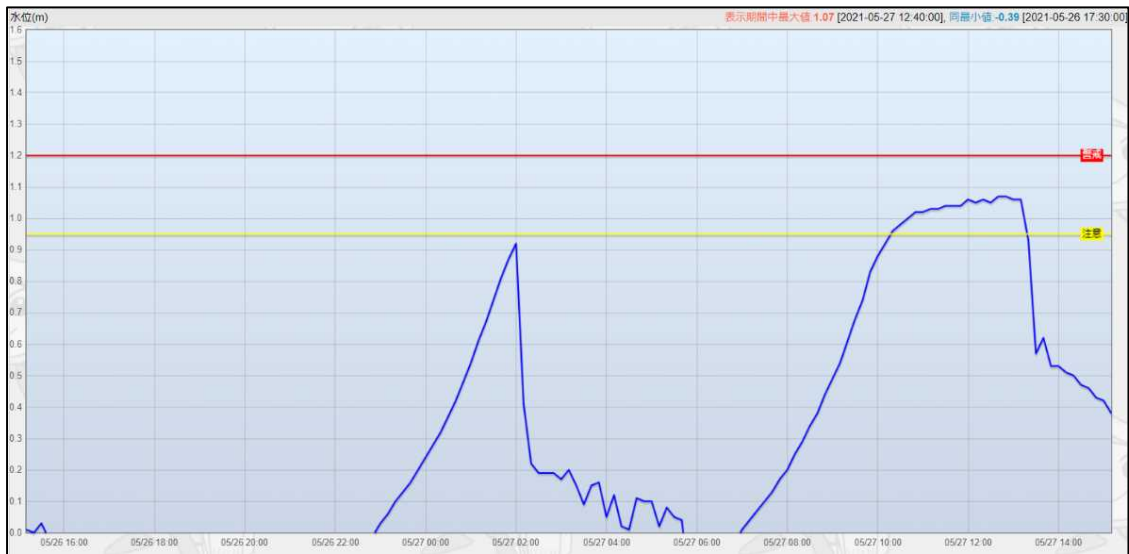
図 2 : web 上での水位データ

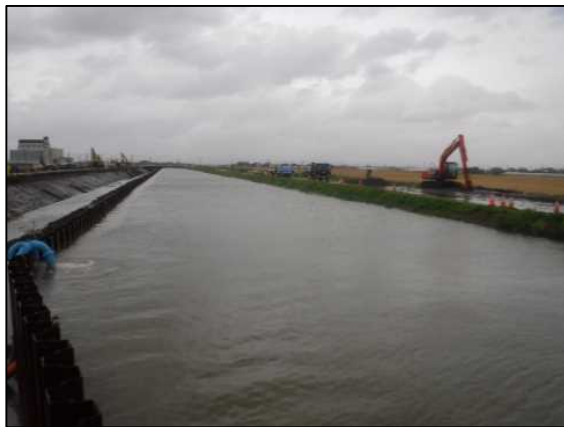
また、水位観測システムから得られる水位情報は、発注者、受注業者だけでなく、制水門を操作する水路管理者（佐賀市）、土地改良区と共有するとともに、水路管理者が行っている農業用排水路の事前排水（大雨が予測される場合、水路管理者と連携し用排水路の水位を事前に下げて雨水の貯留容量を確保する取組）を行った。（写真 8～9）

写真 8 : 施工時の状況（水位上昇時）

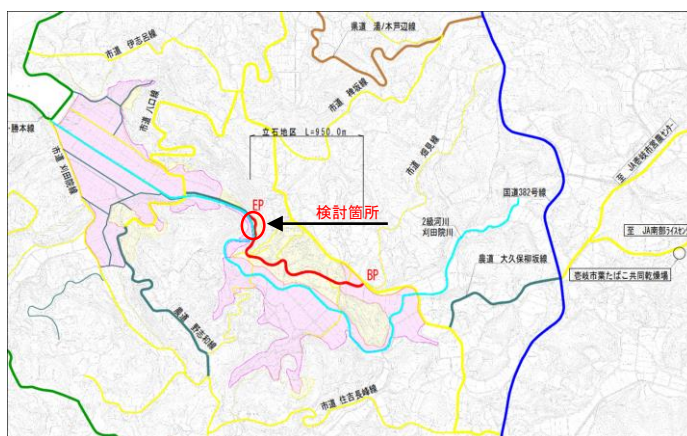
図-3 路線図

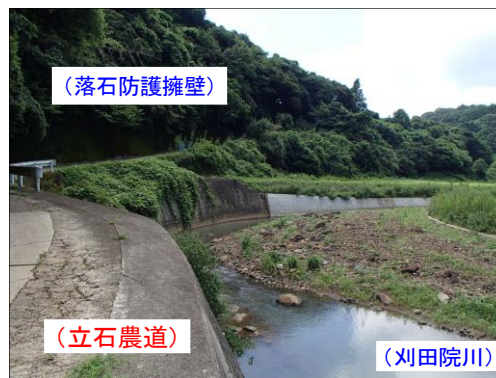
しかし、終点側の約80m区間は、右側の急峻な山林と左側の2級河川刈田院川に挟まれており、既存農道を整備するにあたり非常に厳しい現地条件である。

写-1 終点側から撮影

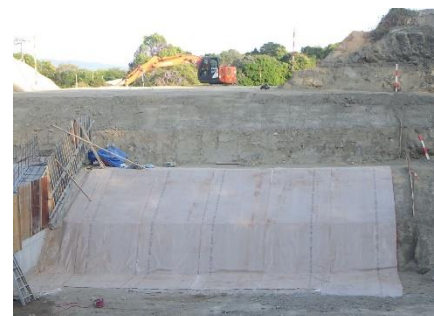
写真.1 遮水シート設置

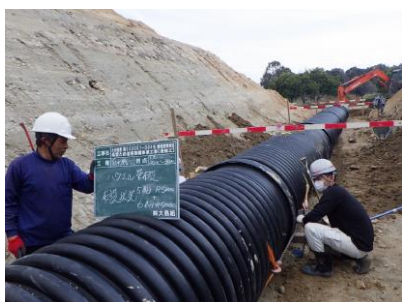
施工手順は、掘割部にとう性管である高密度ポリエチレン管を布設(写真.2)し、管底から一定高までセメント改良土で埋戻す(写真.3)ことで、設計たわみ率3%以内を確保した。

写真.2 布設完了

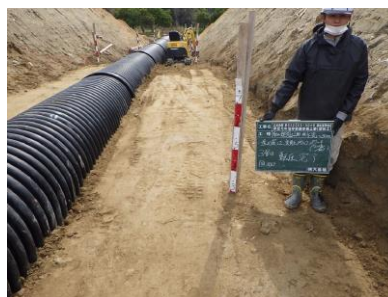
写真.3 埋戻状況

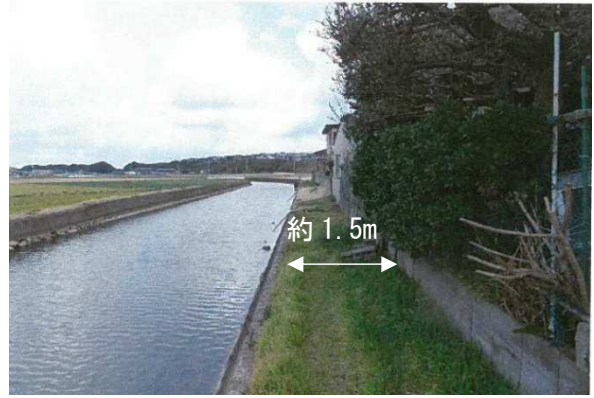
幹線水路 1 工区は両岸石積の水路約 170m を当初、コンクリートブロック積にて改修する予定であった。右護岸は平成 29 年度にブロック積にて改修を行った。左護岸は既設石積と民家の擁壁との距離は 1.5m 程度しかなく (図 2)、民家への影響を考慮し他の改修方法を検討することとなった。

図 2 1 工区 (左岸) 近景

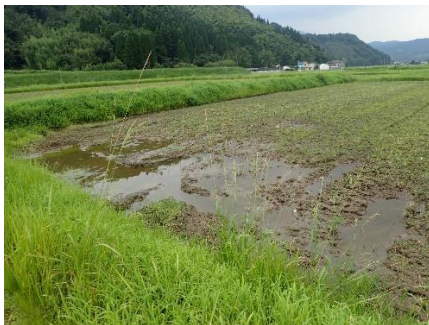
写真-1 現地調査(地表残留水)

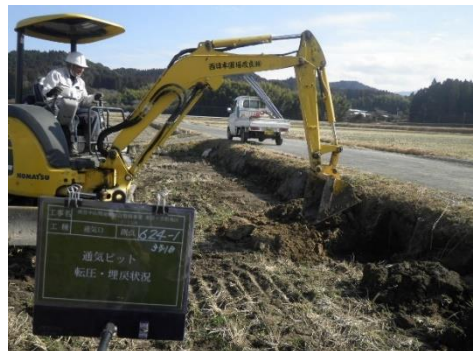
写真-3 ピット掘削

1 資材・機材の搬入	ほ場に資材・機材を搬入し、施工の準備をする
2 施工箇所の区割り	設計図に基づき、暗渠の埋設位置を区割りする
3 施工箇所水準測量	現況地盤高を測定し、基準となる標高を決定する
4 弾丸暗渠工	レーザーレベルにより施工高をセットして穿孔機付専用ブルドーザで施工する
5 ピット(穴)掘削	シートパイプ引込開始ピットをバックホウで掘削する
6 パイパー(パイプ成形機)セット	シートパイプ及びパイパーを設置高及び方向を確認して配置する
7 シートパイプ施工(引込作業)	穿孔機付専用ブルドーザで穿孔機の推進と同時にシートからパイプに成形しながら暗渠を埋設する
8 通気口、排水口設置	シートパイプの埋設後各種接続管を敷設し、上下流端に通気口、排水口を設置する
9 ピット埋戻し	パイプ接続完了後、ピットを埋め戻す
10 完成

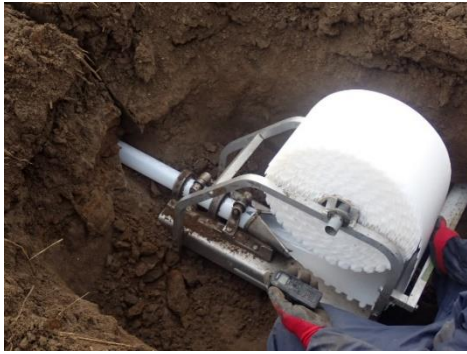
写真-4 パイパー(パイプ成形機)

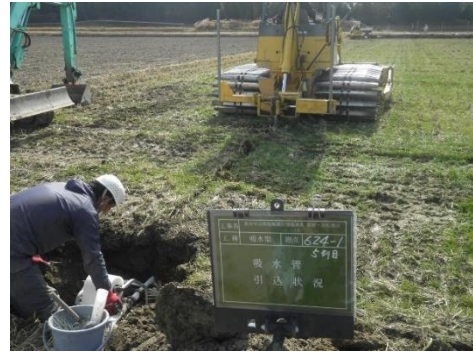
写真-5 シートパイプ施工(引込作業)

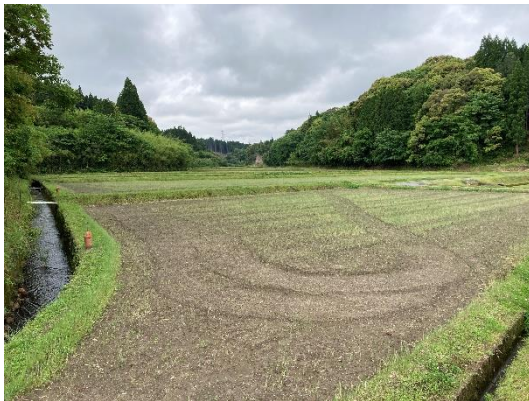
整備後のほ場について、降雨後に現地確認を行った結果は写真のとおりで、前日までの2日間に80mm程度の降雨があったものの、地表面の残留水はほとんどない状況であった。

写真-6 整備済ほ場(R3.5.13撮影)

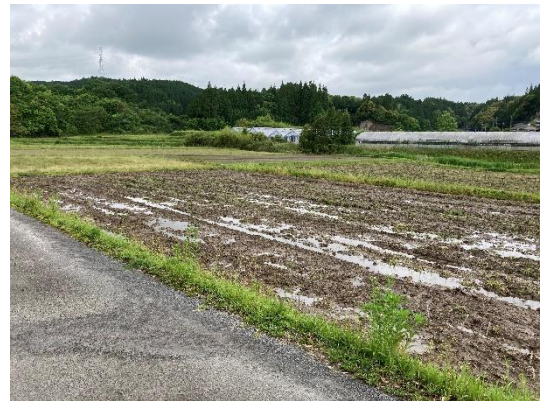
写真-7 未整備ほ場(R3.5.13撮影)

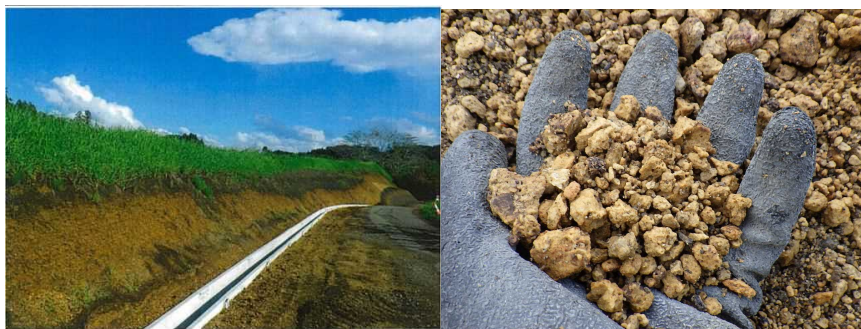
写真 1 ボラ土法面・土質接写

| ・法面の土質 | 砂質土として評価 | ・土壌硬度 | 16mm～17mm(23mm 未満) |
| ・法面勾配 | 1:1.0(南向き) | ・pH | 6.8～7.0 |

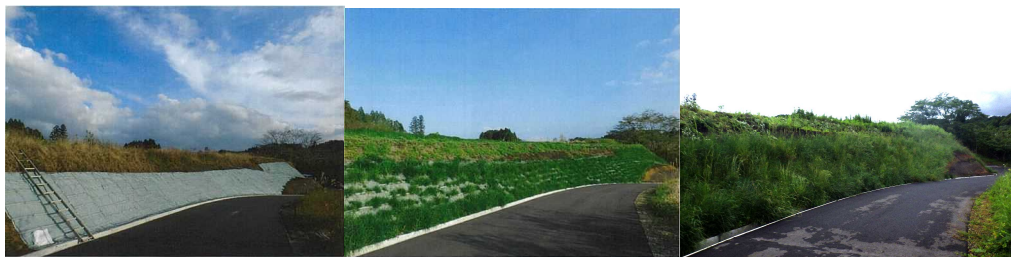
写真 2 キルケット M2 施工後の状況(施工直後→3 ヶ月半後→5 ヶ月後)

施工後の状況を経過観察しているが、写真 2 のとおり、確実な緑化がなされていることが確認できる。

施工にあたっては、上記工法対応品のひとつで国土交通省新技術提供システム(NETIS)登録工法でもあるキルケット M2 型により施工を行っている。

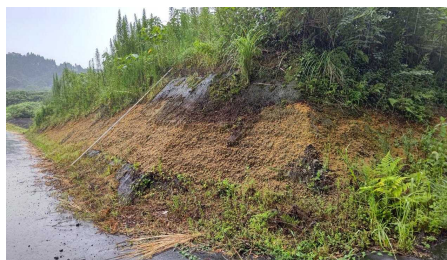
写真 3 無処理法面(令和 2 年 2 月土工事完了)

なお、今回の事例より半年前に切土を終えた幅 1.6m 程度のボラ土法面(写真 3)について、無処理にてその後の経過を観察しているが、切土施工後 1 年半経った現時点においても緑化の気配がないことから、ボラ土法面は人為的に緑化しないと自然作用での緑化は困難であることは明白である。また、このままでは近年のゲリラ豪雨・集中豪雨に耐えられず法面が崩壊し、多大な被害が出る恐れがあることから、現地に適した「法面保護工」を迅速に選定・施工することが法面保護に必要であることを痛感した。

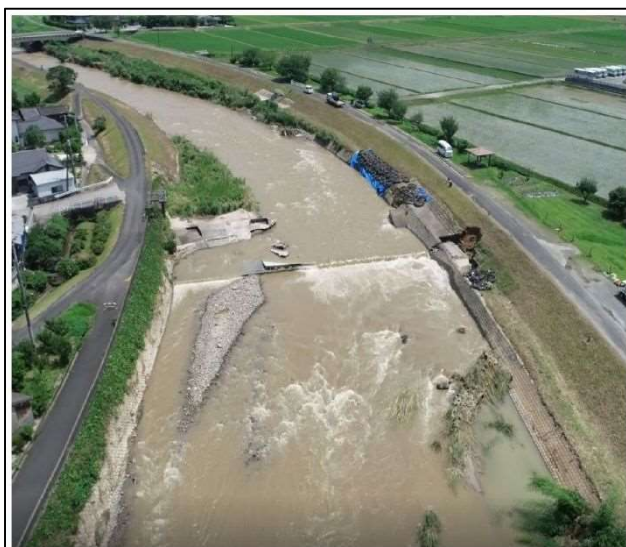
令和2年7月5日～8日の梅雨前線豪雨は、国土交通省の公表データによると最大時間雨量31mm、最大日雨量189mmであり、被災時、河川水位は洪水痕跡から3.91mであることが確認され、河岸高4.86mの約8割の高さにまで上昇していた。上河原堰はこの急上昇した河川水位とともに増した流速により堰全延長43.0mのうち27.7mが欠損し、3.2mの損傷を受けて合計30.9mが被災した。被災範囲は堰の3分の2以上にまで及んでいた。

被災状況（令和2年7月8日撮影）  
（国土交通省 遠賀川河川事務所より提供）

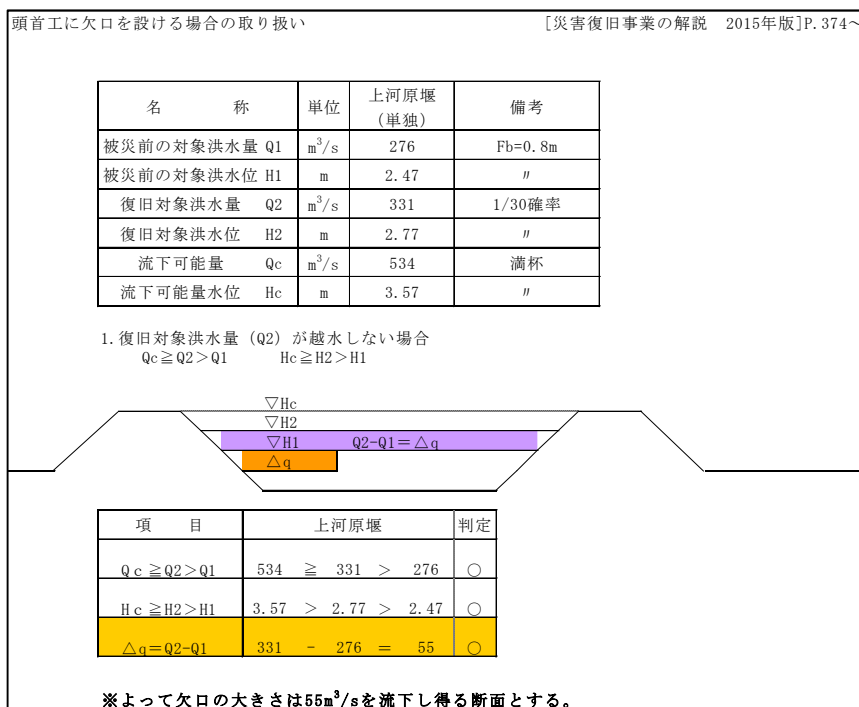
復旧対象洪水量 331 m<sup>3</sup>/s の場合の欠口

被災前の対象洪水量については、被災河川の通水断面から算出して得た 276 m<sup>3</sup>/s とした。復旧対象洪水量は 331 m<sup>3</sup>/s であり、これを 55 m<sup>3</sup>/s 上回る。よって、堰体に欠口(ゲート部分 : L=17.5m、H=0.3m、2 門)を設けて水位を下げる構造とする必要があることが判明した。

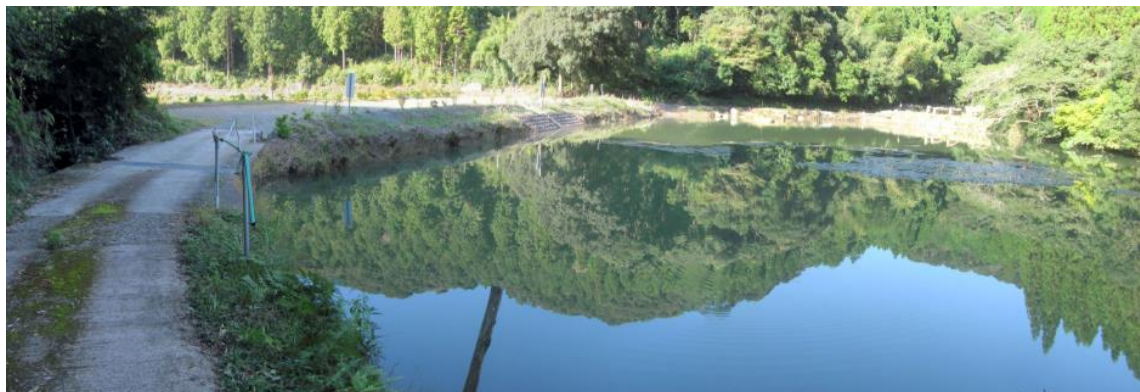
既設の洪水吐は400型の落蓋側溝が設置されているが、明らかに断面が不足しており、大雨時には越流による堤体の決壊のおそれがある。また、堤体上流側は波浪による浸食を受けていることから、浸食による漏水や堤体の崩壊も予想される。このため、今回、農村地域防災減災事業(農村災害)により洪水吐の改修及び、堤体の法面保護を実施する計画である。

写真-1 鹿丸ため池上流から堤体を望む(左の鋼製蓋水路が現在の洪水吐)

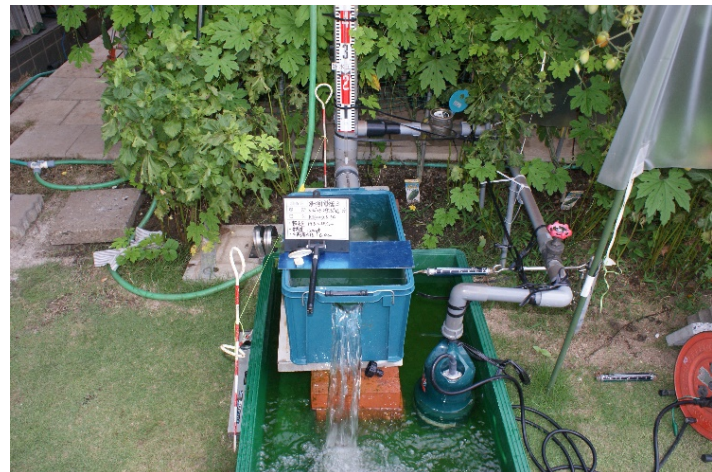
写真-1 三角堰流量測定装置

コンテナの三角堰流量測定装置を写真-1 に示す。装置は水中ポンプ ( $Q=95 \text{ ㍓/min}$ , 揚程 1.0m) で揚水、バルブで流量を調節、水道メーターで流量を確認そして静水圧は出口に垂直に設置したアクリルパイプで測定し、流量は水道メーターの一定量の時間をストップウォッチで測定した。

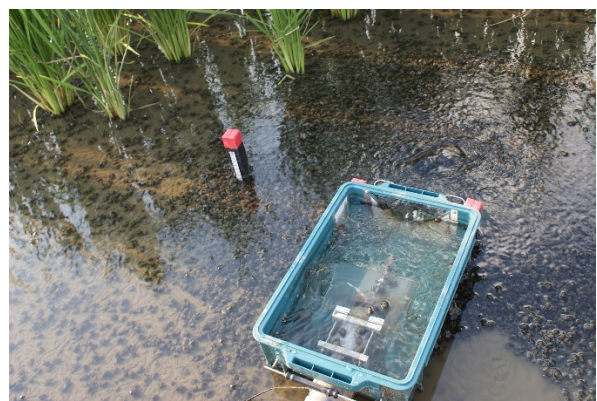
写真-6 Bタイプの水田設置状況

Bタイプは水量調節弁を備えている。コンテナボックス内に設置した状況を写真-5に示す。水量調節は用水吐出口の中心部に棒ネジが設置してあり、円筒弁が棒ネジに沿って回転できる構造であり、円筒弁を回転させることで吐出口との隙間が調節でき、水量の微調整が可能である。よって、Aタイプで調節が困難な場合に利用できる。三角堰はAタイプと同様である。Bタイプの問題点は、構造が複雑になったため、利用時と灌漑期が終わってからの清掃等の維持管理に手が掛かる。

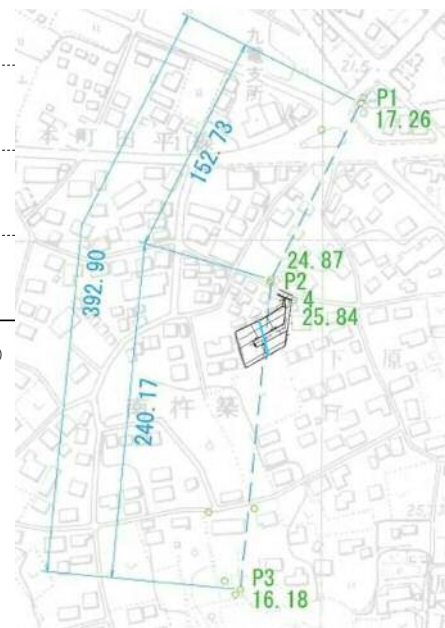
図-5 水路トンネル位置の整合確認

分譲予定地図面に、高密度表面波探査結果とGPS測量成果を重ね合わせ、(図-5)高密度表面波探査結果とGPS測量成果が概ね整合することが確認できた。

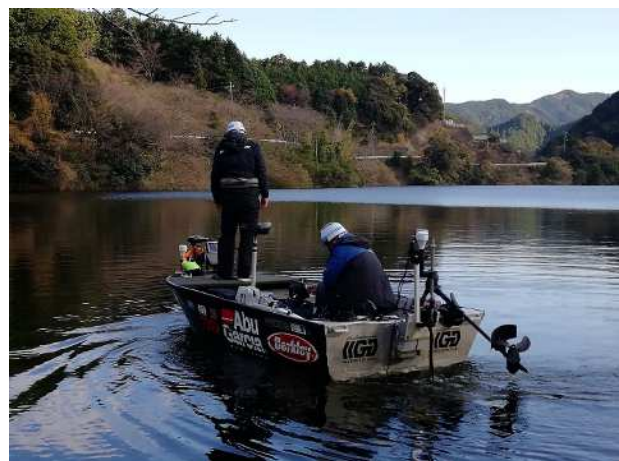
図-1 ソナーマッピング調査船の例

ソナーマッピングは、小型調査船に魚群探知機を搭載し、超音波による測深を行って水底地形を把握するもので、25～50m 間隔に設定した貯水池横断測線をつなぐように航行して取得した測深データをもとに、貯水池全域の 1mグリッドの三次元水底地形データ調製を経て、詳細な水底地形図が得られる。

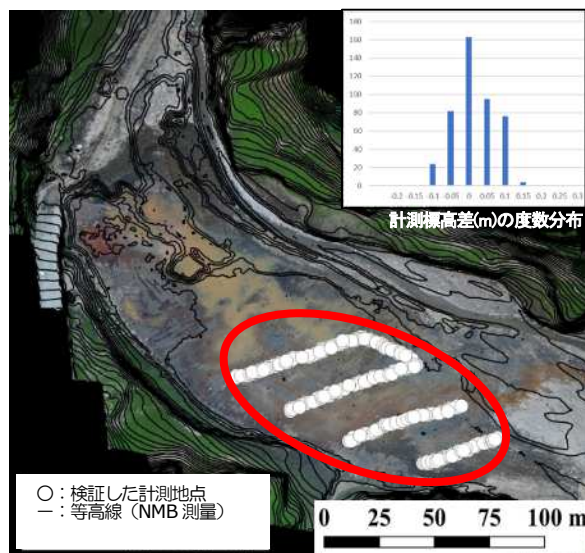
図-3 魚群探知機による計測の精度検証例(Aダム)

ソナーマッピングに用いている魚群探知機は、釣り人たちの間で普及しているものだが、ダム現場での深浅測量に使われる音響測深機と同等以上の機能を持っている。しかしながら、真の値を確認することが困難なことによって、その測深記録の精度を客観的に示すことは難しい。今回、貯水池にあつて、精度管理された測量業務によって確からしい標高値が確認された広がりを持った平坦なエリアを「基準面」に見立て、その標高を真値と仮定し、そこで実施したソナーマッピング計測による標高値との較差によって、魚群探知機による計測の信頼性を評価することとした。

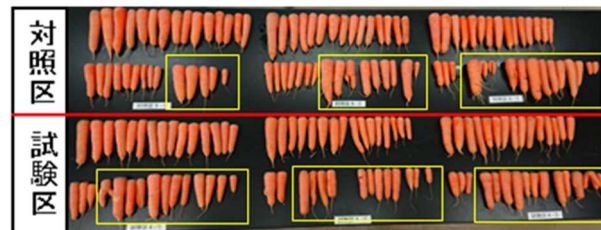
写真3 収穫適期における品質(播種後144日)  
(黄枠は岐根、黒しみ、裂開など)

試験区・対照区ともに、岐根、黒しみ、裂開などが認められたものの、両区で大きな差はなく、概ね出荷基準を満たしており品質は良好であった。(写真3)

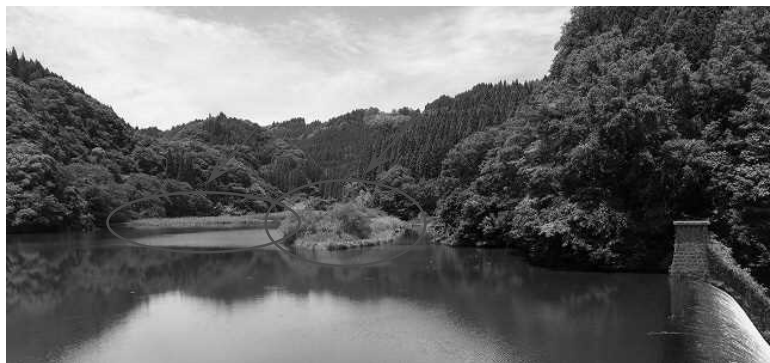
写真③: 堆砂が進行して湖面に出現した“島”

ため池の維持管理として、漁協立会いの下、これまで1年に1回底樋ゲートを開放していたが、平成5年に流木の挟み込みによってゲートが操作不能となって以降、土砂の堆積が進み、平成25年(2013年)時点では湖面上に”島”が見受けられるほどになっている。(写真③)

そのため、農林水産省の補助事業を活用し、取水設備(斜樋、底樋)の更新とこれに伴う堆積土砂の一部撤去(14 万 $m^3$ )を計画している。

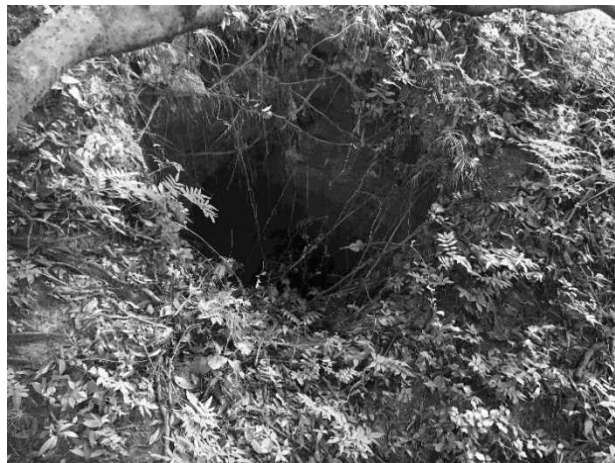
写真1 陥没箇所（撮影：2020年7月11日）

認を行った。堤体の下流側法面の底樋管が通る辺りに大きく陥没が発生しており、貯水位も満水近くであることから非常に危険な状態であると判断された。何らかの原因で底樋から土砂が吸い出され、それを起点に陥没が発生したと推察され、万が一堤体が決壊した場合の被害を低減させるためにも、溜池の貯水位を低下させることを最優先事項とした。排水方法は既設の斜樋と排水ポンプを用いることとしたが、斜樋は木栓形式で排水能力が小さく、また、当該ため池の管理用道路は急勾配かつ幅員が2mしかなく、依頼した建設業協会が現地に搬入できた水中ポンプは4インチ1台、発動発電機1台のみだった。このため、地元消防組合に協力要請を行った。その日の16時台には最初の排水ポンプが設置され、随時追加設置をしながら20時になるころには合計9台のポンプが稼働した。24時頃に常時満水位から150cm下まで水位が低下したところで、排水ポンプの揚水能力の限界となりポンプは撤収となった。
