令和元年度
農業農村工学会九州沖縄支部大会
講演要旨集

令和元年 11 月 14・15 日

大分市
トキハ会館

農業農村工学会九州沖縄支部

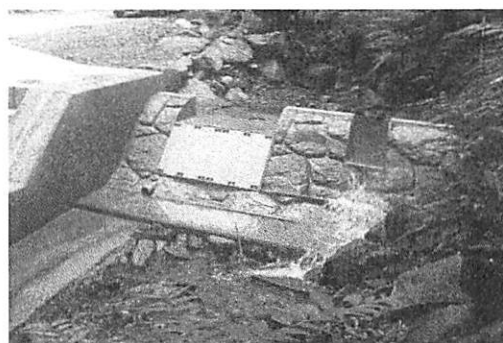
写真1 化粧型枠を利用した取水堰

取水堰表面のコンクリート打ちっぱなしの直線的な形状を景観に馴染ませるため、化粧型枠を利用し(写真1)コンクリート表面を岩が露出した形状のものとした。

化粧型枠についても、4種類準備したものの中から、現地にある転石の大きさに近いものを決定した。

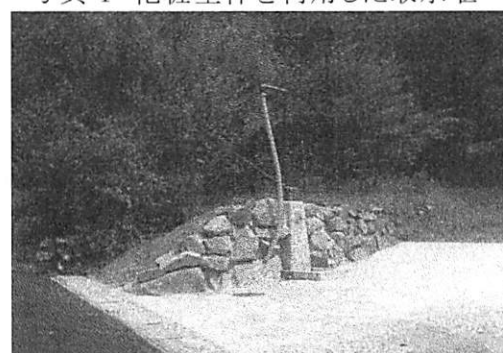
写真2 給水栓露出部の対策

第一に給水栓立ち上がり部(写真2)については、現地の風景に溶け込ませるため、現場で採取された石を利用して石積み工を施工した。

次に、給水ホースや給水管については、背景の山や木に同化するように、同系色の材料を使用した。

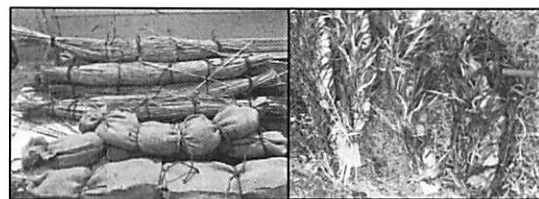
写真-3 移植床(左)にヒラモを設置した様子

復旧工事(図-2)によって、ヒラモが群生している水路底面積が減少するだけでなく、床掘によるヒラモの消失及び仮設材(土嚢)設置部のヒラモ死滅の恐れがある。また、水路断面の変化やコンクリート打設等の影響で、工事後にヒラモの群生がどのように変化するか全く予想できない。そのため、工事の影響を受けない区間に工事で消滅する部分のヒラモを移植し、不測の事態に備える方向で検討を進めた。

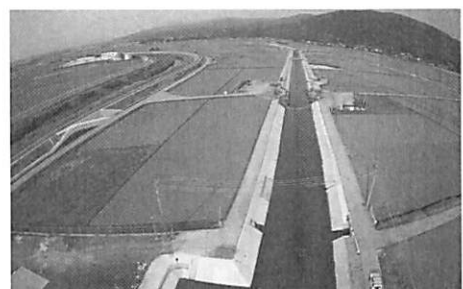
写真-7 護岸復旧後の藻川

護岸工事は、非灌漑期間に完了し、水路中央部分に残ったヒラモは今の所順調に生息している。また、移植したヒラモは順調に生育を続けているが、外来種オオカナダモの勢いが強く、定期的なオオカナダモ除去が必要となった。今後は、本来の水路管理者である地元改良区の協力も得ながらモニタリングを続け、災害復旧区間のヒラモの群生の復活を期待する。一方で、万が一に備え、移植したヒラモの生育が続くように地元で水路管理と合わせて、その管理もお願いしていきたいと思う。

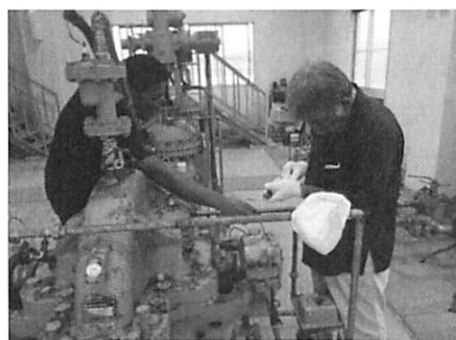
写真-2 採油状況

潤滑油分析は、劣化簡易診断装置による水分と酸化劣化の状態、汚染度簡易診断装置による汚染状態、摩耗簡易診断装置による摩耗状態の分析を行った(写真-3)。評価基準及び診断結果に関して、以下にそれぞれ紹介する。

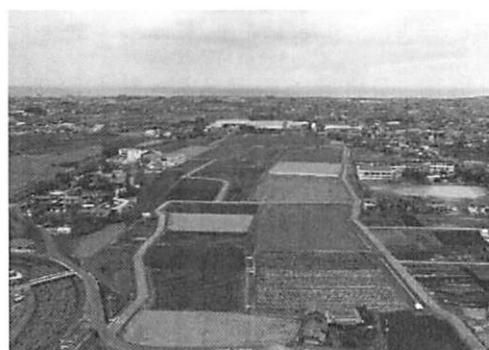
写真1 ほ場整備後(豊前地区)

豊前地区は豊前市の東部に位置し、農村総合整備事業を活用し、ほ場整備10.7ヘクタール(写真1)を実施しました。

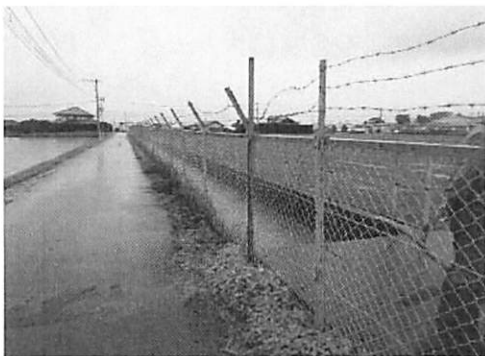
写真1: 除塵機下流の状況

本除塵機の約100m下流はサイフォン構造になっており、その周囲は住宅が立ち並んでいる。大型のゴミや流木等が流れ込めば、サイフンの呑口でそれらが詰まってしまう、水が溢れて甚大な被害の生じる恐れがあるため、本除塵機の果たす役割は大変重要であり、巡回の優先順位としては最も高くなっている。また、非かんがい期も含め一年を通して稼働(かんがい期には24時間稼働)しており、特に台風や梅雨の大雨時には昼夜問わず巡回する必要がある、土地改良区では維持管理に大変苦勞していた。

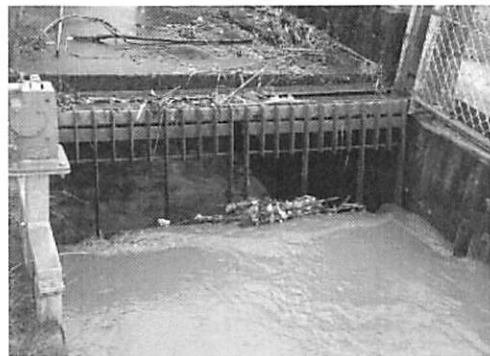
写真2: サイフォン呑口の状況

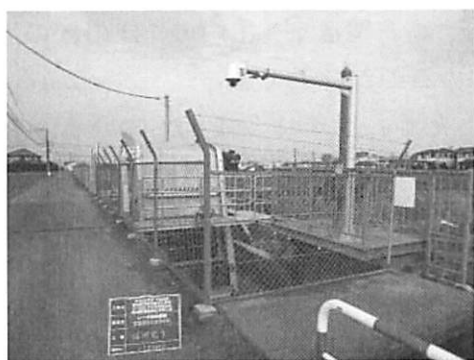
写真3: 監視カメラ

カメラ設置後は、土地改良区事務所のパソコンや職員のスマートフォンにより、水路の状況が把握できるようになり、巡回の頻度が月に 15 回だったものが 2~3 回へと従来の 1/5 程度に減少した。

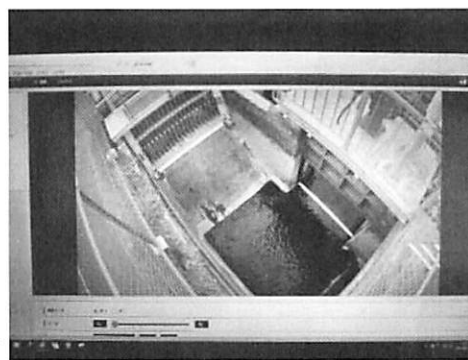
写真4: 撮影画像

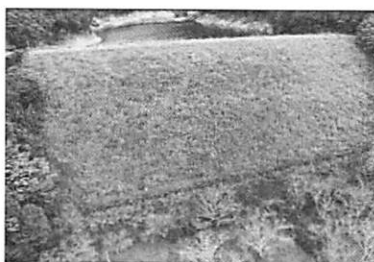
写真1 大中尾ダム全景

有効貯水容量 374 千 m³

均一式アースダム

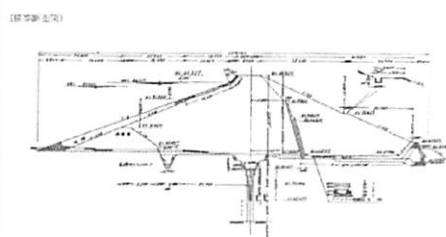
図2 大中尾ダム断面図

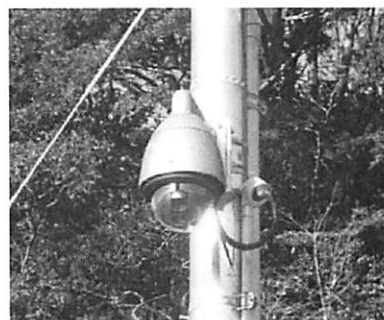
写真2 監視カメラ近景

水位計および監視カメラを設置し、観測データ及び画像をクラウド電送装置から携帯無線回線を利用して、クラウドサーバへ送信する。クラウド上でデータを蓄積することにより、携帯・PC 等インターネット環境を備えた端末を通じて、ダムの状況を確認することが可能となった。

水位および現地の状況画像がリアルタイムで取得できるため、関係者間の情報共有および住民への防災情報伝達の迅速化が図られる。また、渇水時の貯水量が遠方監視により確認可能となり、利水調整の省力化が期待される。

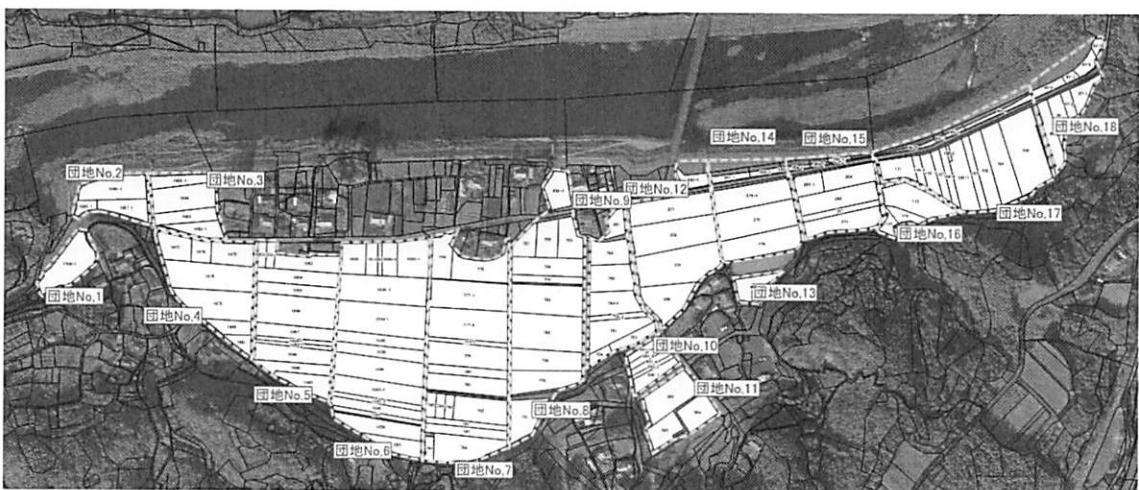
図1 集落協定対象農地

次に、交付金の対象農用地の適否(傾斜勾配)を判定する一団地エリア(図1)を作成した。しかし、詳細な標高データがないため傾斜勾配は測定できず、この対象範囲の標高データの入手が必須となった。

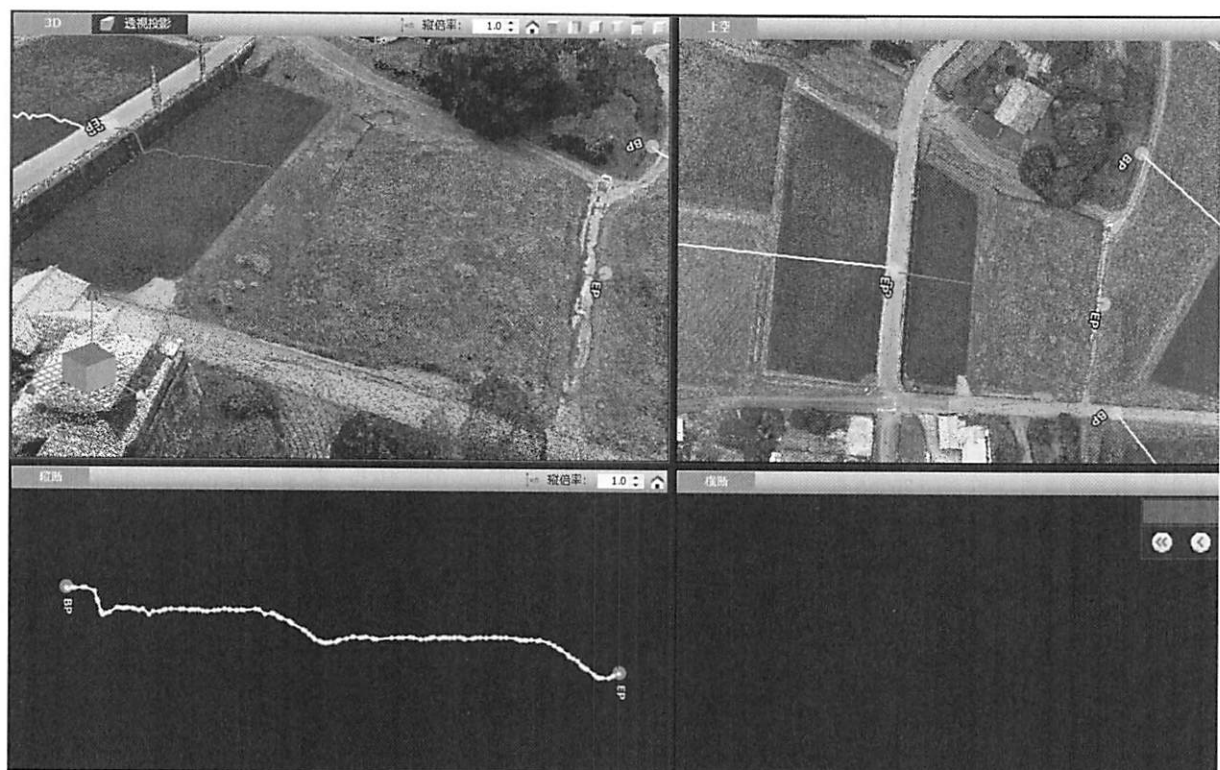
図5 点群3D データから縦断図作成

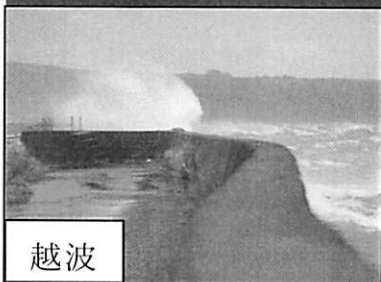
越波

また、平成18年には、台風13号による高潮の越波により、天端被覆工、裏法被覆工が被災しており、背後の優良農地と家屋等への影響が危惧されている状況にある。

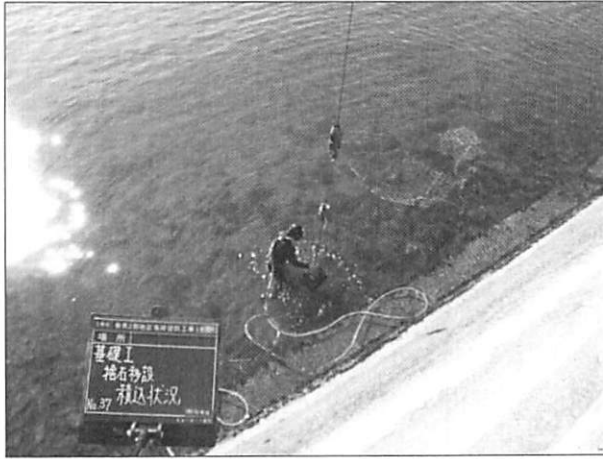
人力による減採石の積込

現採石を人力により“もっこ(運搬器具)”に入れ、ダンプトラックにより運搬、前年度に施工が完了した区間まで運び、再び“もっこ”により張石前面へ人力により投入する。

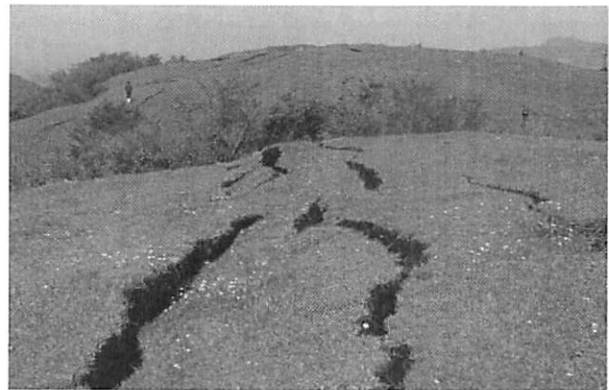
図2 震災直後の草地の被災状況

本手法は航空機からレーザ光を地表に照射し、反射して戻ってくる時間差によって一度に広域の地盤標高を得るものであり、その高さの精度は±15cm程度といわれている。また、本手法の特長として、針葉樹や草地など植生の影響をある程度取り除いて地盤標高を得ることができる(※1)。

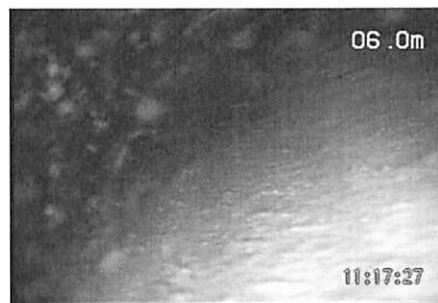
写真-2 管内の状況

上流側空気弁から約 6m 下流付近の管内状況を写真-2 に示す。管内カメラが挿入できた約 10m 区間では、前回カメラ調査時と同様に、写真-2 のような付着物が確認された。付着物はカメラ挿入によって、浮遊物として拡散する状況であった。

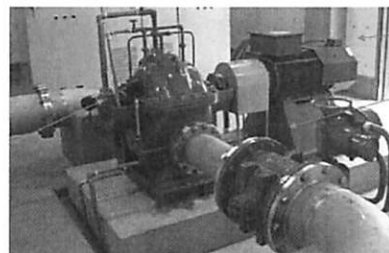
資料1 ポンプ逆転水車

「①ポンプ逆転水車」は、一般的に使われているポンプ(渦巻ポンプあるいは軸流ポンプ)に水を逆方向に回転させることで発電に使用する水車である。ランナの羽根形状以外はポンプと同じ部品を使えるので安価であるが、ガイドベーン等の流量を調整する機構を持たない為、効率は他の水車よりも低い。

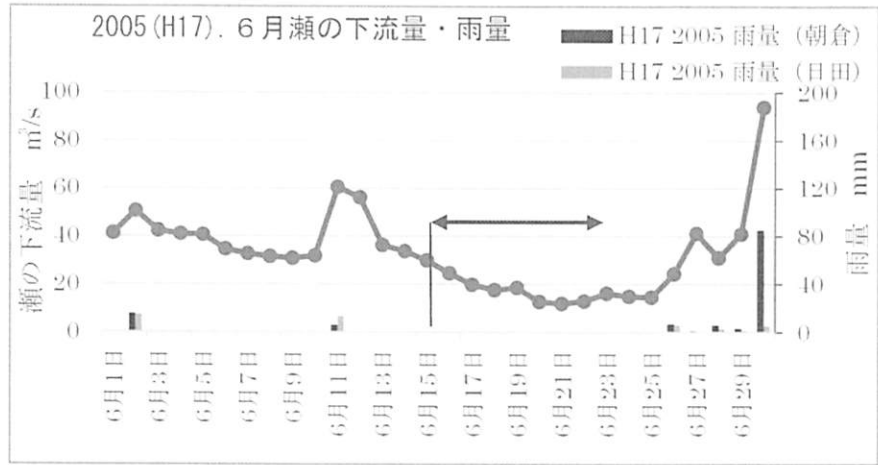
図一2 瀬の下雨量・流量(2005)

令和元年の梅雨入りは観測史上最も遅い6月26日となり、それ以前から少雨傾向が続いており、福岡県主要18ダムの平均貯水率は同時期の平均貯水率約80%に対し40%程度と半分程度であり、筑後川下流の農業用水が本格取水開始する6月10日過ぎには瀬の下流量が既に40m³/sを下

回る状況で、筑後川中流の堰がかんがい用水を取水開始する6月15日過ぎには瀬の下流量は30m³/sを下回る状況であった。この時の兩岸の取水要請量は20m³/sを超えており、水利権量以内ではあるが、筑後大堰上流で20m³/s取水した場合、筑後大堰直下流量は10m³/s程度となってしまう生体系への影響が危惧される事態となった。筑後川中下流域の代かき、田植えのピークを迎える6月20日以降はさらに筑後川の流況が悪化し、瀬の下流量は最少で15m³/s程度まで減少する状況となった。このため、兩岸の農業用水の要請量から大幅な減量調整が必要と

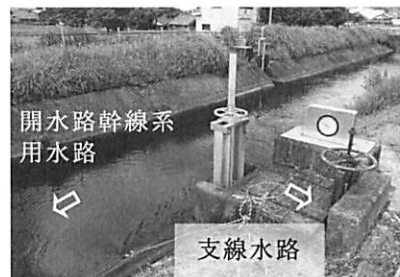
図-2 開水路幹線系用水路から分岐する支線水路

3. 適用事例 3.1 対象とする水利システムの概要 対象とする水利システムは、開水路幹線系用水路から分岐する支線ポンプ配水システムである(図-2)。本システムでは、2台のポンプを有する用水機場より、吐出水槽に圧送したのち、自然圧にて、パイプライン地区と開水路地区の2路線に配水される。

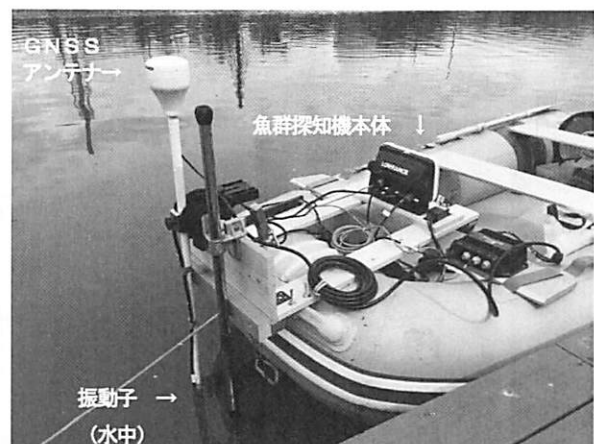
図-1 魚群探知機を艀装した調査船

魚群探知機は毎秒3~4点程度の超音波ビームを発信・受信し、毎秒10回程度更新の船のGNSS位置情報と同期させて記録していく。これにより、航路上の約1mに1点以上の測深データが取得できる。表-1に、試行を行った3ダムでの調査概要を掲げた。従前の深浅測量による測点数の少なくとも数十倍以上の測深データが得られた。

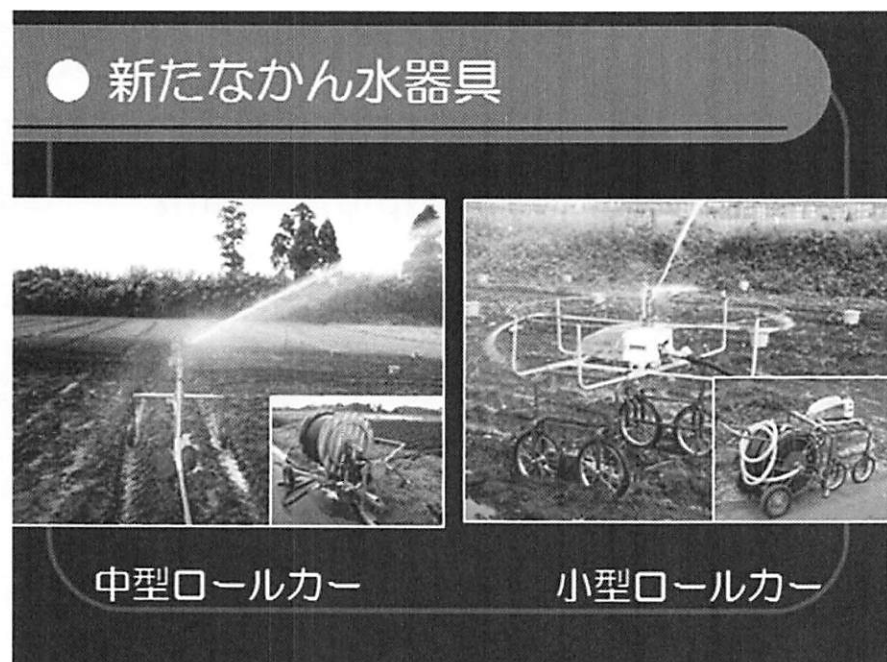
写真1 導入を検討した新たなかん水器具

散水ホース巻き取り機を検討していく中で、北海道で導入が進んでいる走行式散水器具に着目し導入に向けての検討を開始した。

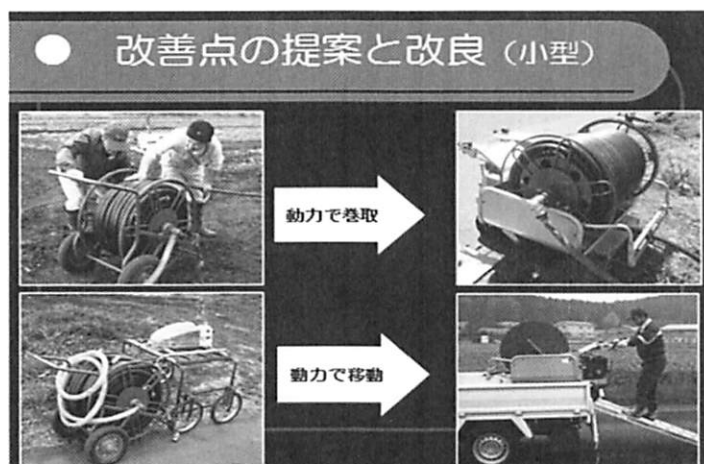
写真3 動力源設置などの改善と改良

2) ロールカーは人力によるホースの巻き取り・移動のタイプであったことから、大規模経営体の農作業におけるかん水器具設置及び回収作業時間の省力化を図るため、軽トラックに搭載できるサイズで本体に動力源を追加するなどの改良を行った。

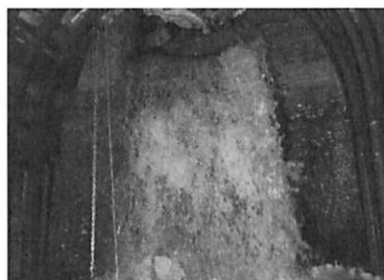
写真-2 大量出水状況

台風による大量出水により、トンネル掘削区間が水浸しとなり、水による劣化が著しい泥岩路盤は泥濘化を引き起こした。

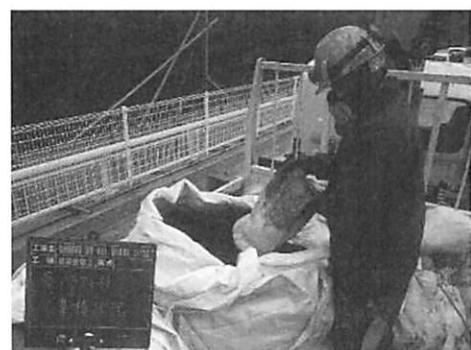
写真-2 ケレンかす回収状況

に該当し、県内の管理型最終処分場への搬出するため、溶出試験により受け入れ基準に適合するか判断した。その結果、「鉛又はその化合物」の分析値が判定基準を大きく上回ったことから、当初の予定を変更し県外の特別管理型処分場へ搬出し、コンクリート固型化により処分した。

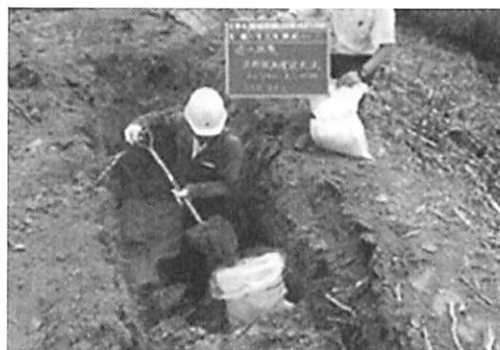
写真②：試料採取状況

工事に先立ち、現況堤体からの採取土による室内透水試験と現場密度試験を実施した。この結果、締固め度90%の場合の透水係数は $2.0 \times 10^{-3} \text{cm/s}$ を満足し、築堤材料としては適当であった。

しかし、現況堤体では現場密度が90%を下回り、透水係数が確保されないため、再盛土を行うこととした。

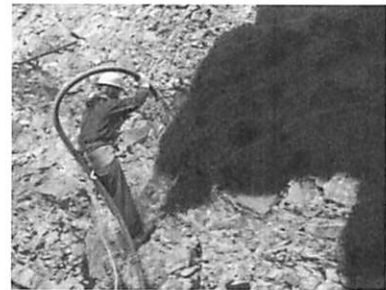
図1 基盤材の吹付けの状況

植生基材吹付工(以下吹付工と称す)は、基盤材に水を加えた泥状の混合物をモルタル吹付機により地山に吹付けたものである(図1)。吹付工の模式図を図2に示す。

従来型吹付工のバーク基盤材は、バーク(85%)とピートモス(15%)からなり、それに化学肥料、種子、接合剤を混合したものである。接合剤はポリ酢酸ビニール系、ポリアクリルアミド系の高分子樹脂である。基盤材に水を加えた泥状の混合物を、モルタル吹付機により地山に吹付ける。基盤材を地山に吹付ける前に、ひし形のラス金網を地山表面に敷く。ラス金網設置の目的は、植物根が地山に侵入するまでの間、基盤材を保持し、法面表層部の滑落を防ぎ、基盤と地山のなじみを増加させることである。吹付後の基盤材の体積は、吹付前のおよそ半分になる。吹付後の接合剤の硬化により、ラス金網を芯材とした緑化基盤が形成される。

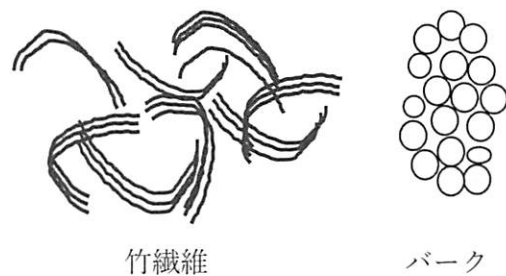
図6 吹付け基盤材の形態模式図

基盤材の侵食を論じるにあたり土壌侵食の考え方は有用である。図5に土壌侵食の過程を模式的に示す。雨滴が地表面に到達するとその衝撃で土壌構造が破壊され、互いに結合していた土粒子は分離して水中に分散し土壌侵食が起こる(日本粘土学会, 2009)。図6に基盤材の形態を模

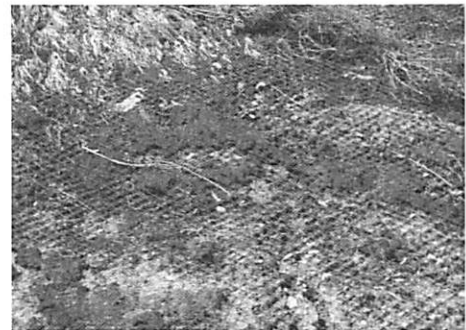
(a) 施工後2年経過

施工後数年経過した時点での従来型および竹繊維吹付工の基盤材の状況を図8と図9に示す。パークからなる従来型吹付工では、植生が発達しに状況において、施工後2年が経過すると基盤材のほとんどが侵食されて、地山とラス金網が露出している(図8(a))。施工後5年が経過するとさらに地山の侵食が進み、埋没した石が露出するとともにラス金網の腐食も進み(図8(b))、長期的には浮石が発生して転石の危険性が高まる。一方、竹繊維吹付工では基盤材の侵食量は極めて少なく、施工後3年経過しても埋没している石が露出することはなかった(図9)。将来的には浮石が発生する可能性とそれによる転石の危険性は極めて低い。

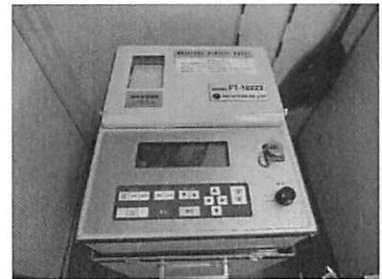
実際に使用した RI 計器

- 1) RI^{*}を使用して土中の水分・密度を測定。
※RI：ラジオアイソトープ（放射性同位元素）
- 2) 測定した値を品質管理にて使用。
湿潤密度・含水量から締固め度等を算出
- 3) 採用現場
造成工事/築堤工事/道路工事/高速道路工事 等
- 4) セット内容
写真の道具一式

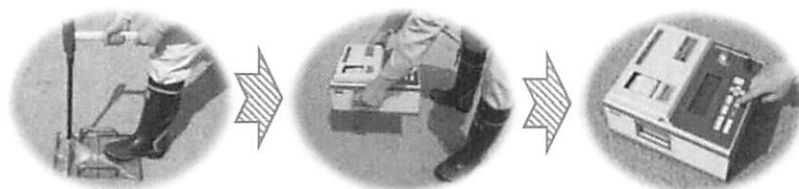
2) R I 法

①孔あけ

②設置

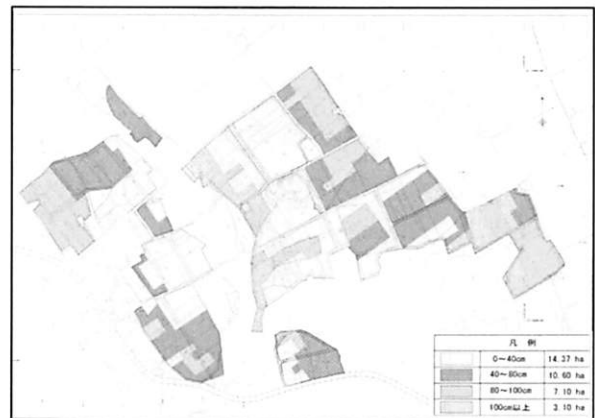
図 1 地区耕土深

平成 25 年度実施設計時において、造成計画の検討のため、20m メッシュごとの鉄筋棒による耕土深調査を行い、結果は図 1 のとおりとなった。耕土深が 0cm~40cm の圃場が

全体の 40%を占めており、現状確認できた現況作土深における土量は約 140,000m³である。有効土層の施工厚については、沖縄県設計積算要領(H31.4)の定めるところにより 60cmとなっており、地区の有効土層を 60cm 確保するために必要な土量は 180,000m³(地区面積 30ha×0.6m)である。そのため、約 40,000m³の耕土が不足すると予想され、地区全体で有効土層 60cm が確保できないことが判明した。土取り場確保の困難さや事業費の増から土の購入や客土は現実的ではなく、営農及び作物の収量に支障の無い必要最低限の土層を確保する造成計画とするため、有効土層が検討された。

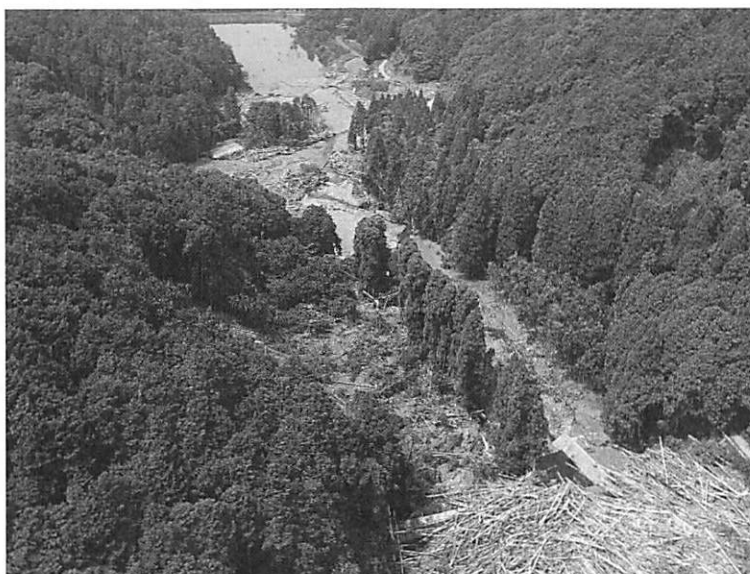
三反田ため池（土砂・流木流入）

7月13～14日に農研機構、九州農政局、福岡県で被災ため池調査がおこなわれ、ため池の被災パターンや今後の対応について整理された。被災パターンは、①洪水吐周辺の損傷②越流破壊③すべり破壊④浸透破壊に分類され、各ため池の被災パターンを検証する。その中で、豪雨により山間部の土砂災害が発生し、土砂がため池に流入するとともに流木で洪水吐きの越流部をふさいだことで水位が上昇し越流破壊が発生した事例も見受けられた。

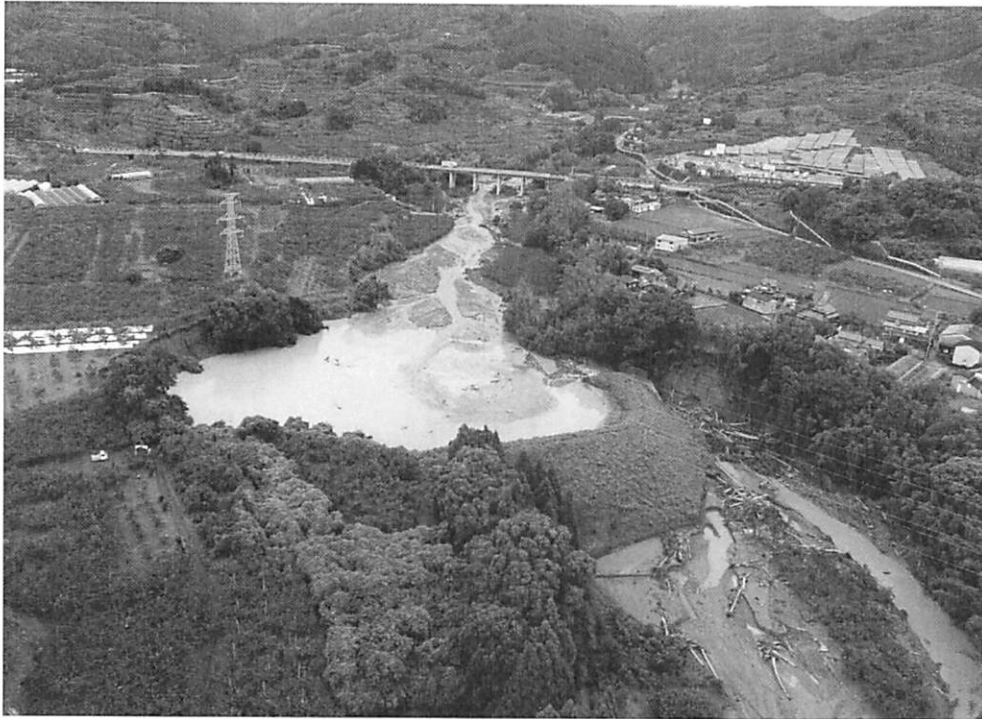
鎌塚ため池（洪水吐崩壊・土砂流入等）

1工区 洪水吐 (7.00×4.50) L=43m、2 工区 法枠工 A=340m²、3工区 右岸法面復旧 A=1, 024m²、4工区 堤内土砂撤去 V=50, 600m³ 復旧事業費700, 000千円(計画変更後)

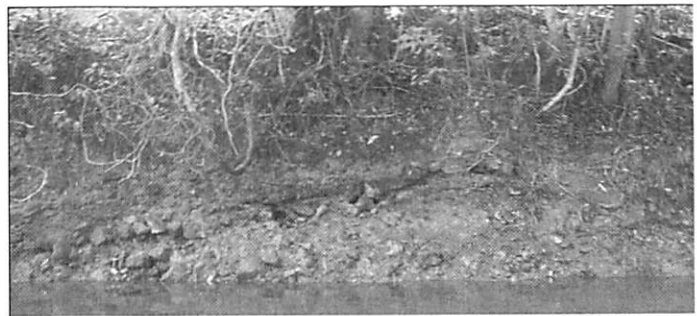
写真1 地山の地層亀裂

- ・漏水経路であろう点が断片的に把握された。
- ・堤体盛土部ではなく、地山に地層亀裂が確認された。

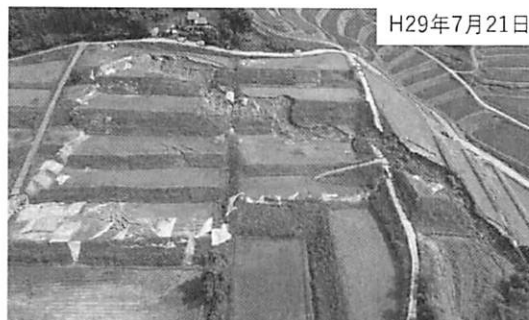
写真1 地すべりブロック(頭部)

今回の地すべりは、平成29年5月の降雨が引き金となり、5月16日に民家の敷地内に亀裂が発生。以降、周辺の農地や市道にも多数の亀裂が確認されたものである。地すべりのブロックは、既指定区域を含む幅約250m、長さ約400mで、降雨に関係なく、活発に活動し、これまでに5~6mの移動が確認された。

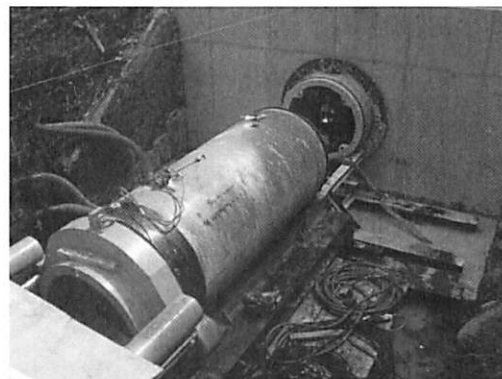
写真2 発進坑口における施工状況

施工では、密閉状態を確保するため既設水路トンネルにコンクリートを充填（130m³）した上で、推進機による掘削・管渠の埋設を行った。また、管渠埋設後、約 3m ごとに裏込め材を充填したが、水路トンネルと同程度の強度を確保するため、コンクリートを使用した。作泥材には、ベントナイトや粘土等を必要としない泥水加圧推進工法用のものを使用し、掘削土砂（余剰泥水）は約 165t 発生した。支圧壁の設置から推進管撤去まで約 2 ヶ月を要し、うち掘削は約 2 週間で行い、非灌漑期内に水路トンネル改修を竣工することが出来た。

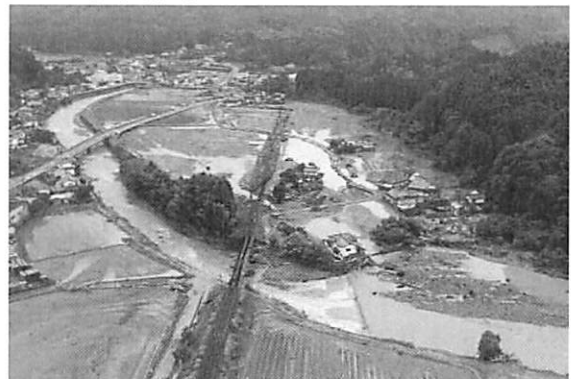
図 2 大肥地区被災状況(平成 29 年 7 月 7 日撮影)

平成 29 年 7 月 5 日から 6 日にかけて、対馬海峡付近に停滞した梅雨前線に向かって暖かく非常に湿った空気が流れ込んだ影響等により、九州北部地方で記録的な大雨となり、日田市では 24 時間降水量が 370.0mm となり、7 月の月降水量平年値 333.4mm を上回るなど、これまでの観測記録を更新する大雨となった。^{※1} また、日田市の農地・農業用施設の被害状況は、農地 1,609 件 1,907 百万円、農業用施設 689 件 1,844 百万円の被害が生じた。^{※2} 大肥地区でも、一級河川大肥川が氾濫し、周辺住宅・農地のみならず、地区内を縦断する JR 日田彦山線が不通になるなど甚大な被害を受けている。

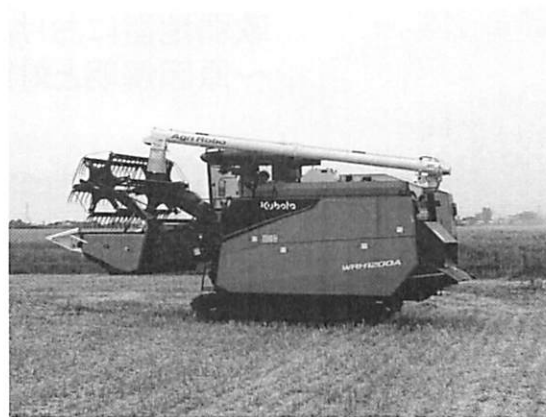
写真6 GPS 自動運転コンバイン

また、稲刈り時期にはGPS自動運転コンバインによる刈り取り実演が行われ、グレンタンクが満たされると、事前に位置登録した運搬用トラック付近まで自動で移動するなど、順調に刈り取りが行われた。

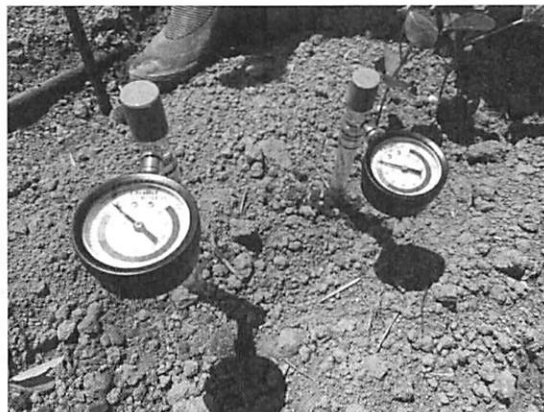
写真8 土壤水分計

調査の結果、近隣の地下水位制御システム未整備圃場が、天候の影響により水分量が大きく変動するのに対し、地下水位制御システムを整備した圃場は、天候の影響による水分量の変化が少なく、土壤水分を一定に保っている事が確認された。

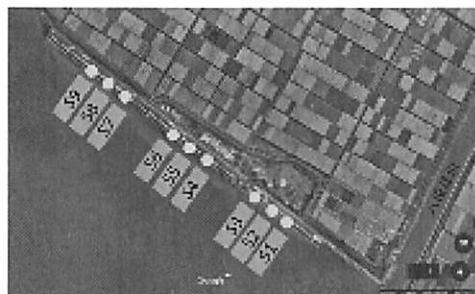
図1 調査地点

2. 現地調査の概要： 現地調査は、佐賀市東よか干潟のシチメンソウ保護ヤードにS1～S9の9地点を設定した(図1)。現地調査は、2017年5月より毎月大潮と小潮2回実施し、保護ヤード内の底質塩分環境とシチメンソウの生育状況をモニタリングした。底質塩分環境の分析については、各地点で底質コアを用い未攪乱状態の底泥を採泥し、研究室に持ち帰った。そして、表層から5cmの底泥を切り取り、EC、pH、塩分濃度、含水率、及び強熱減量(IL₆₀₀)の分析に供した。一方、シチメンソウの生育状況について

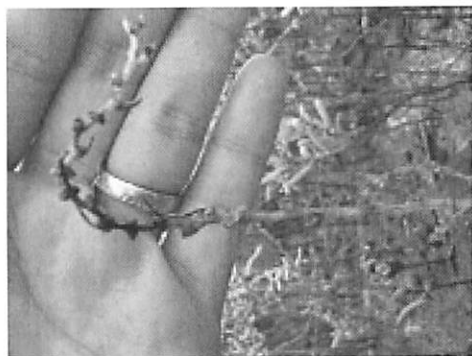
図3 シチメンソウの立ち枯れの初期症状 (2018.9.14)

の植生密度が低い地点であることから、シチメンソウの植生密度の大小と立ち枯れ被害の拡大に何らかの関連性があるものと推察された。

次に、立ち枯れ被害と底質塩分環境との関連性を検討するために、2017年と2018年における5月～11月のEC、pH、含水率、IL₆₀₀の検定を行った。その結果、ECにおいて統計的に優位な差異が見られ (t-test, P<0.05), 2018年のECは前年のそれより高かった。しかし、2018年のECは最大でも1.65S/mであり、概ねシチメンソウの生育土壌条件 (1.0～1.5S/m) の範囲内であった。したがって、昨年夏季の記録的な猛暑に伴う底質塩分の変化は、シチメンソウの立ち枯れ被害に直結するような変化ではないことが明らかになった。今後、網羅的な底質分析を行い、底質環境の側面からシチメンソウの立ち枯れについて検討する予定である。
