## 塩分を含んだ噴砂が水稻生育へ与えた影響とその発生要因

*Effect of Salt Injury on Paddy Rice due to Saline Sand Boil*瑞慶村 知 佳<sup>†</sup>

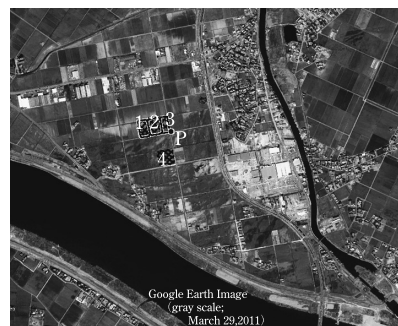
図-1 調査対象地 (グーグルマップより作成)

水稻の生育経過を観察するため、葉先枯れした水稻が点在していた水田(図-1の区画2)と葉先枯れが進行し、古い葉が白色化した水稻が多く確認された水田(図-1の区画3)の2つの圃場で、生育調査と水田全景の定点写真の撮影を行った。生育調査は各圃場の水口付近の5株の草丈と茎数を測定し平均した値を用いた。

水稻の葉先枯れ・白色化の原因を明らかにするため、噴砂が発生した圃場(図-1の区画4)内の通常の作土と噴砂堆積物について、次の項目の土壌化学性を分析した。pH(H<sub>2</sub>O)、1:5水浸出法によって電気伝導度(以下、「EC」という)、陽イオン交換容量(以下、「CEC」という)、交換性ナトリウム含量、Cl<sup>-</sup>、SO<sub>4</sub><sup>2-</sup>の水溶性陰イオン含量を分析した<sup>3)</sup>。ナトリウム飽和度(以下、「ESP」という)は、交換性ナトリウム含量をCECで除して求めた。なお、試料は噴砂被害を受けていない作土(以下、「通常作土」という)、噴砂堆積物の表面(深さ0~10 cm、以下、「噴砂表層」という)、噴砂堆積物の次層(深さ10~20 cm、以下、「噴砂次層」という)の3種類を2011年4月28日に採取した。

写真-2に収穫前の2011年8月26日に撮影したカイトフォトを示す。番号が1~3と示した区画が2011年度に作付けが行われた水田で、番号が4~8の区画は液状化による噴砂や地盤沈下の被害が甚大で2011年度は作付けができず、草刈りなどの管理が行われた水田である。区画4~8の圃場の左下から右上方向の白色の筋は、噴砂の跡である。なお、図-1と写真-2の区画の番号は対応している。

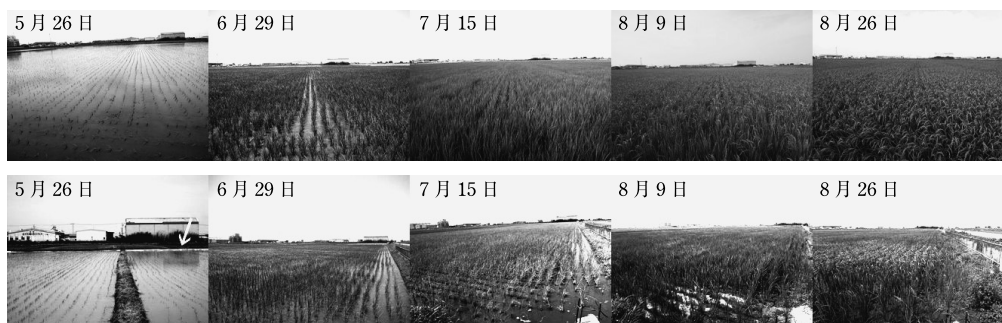
写真-1 定点写真 (上図: 区画2 (葉先枯れ水田), 下図: 区画3 (葉先枯れおよび白色化水田))

写真-1に水田全景の定点写真を示す。田植えから約1カ月後の6月29日は、区画2の苗はほぼ均一に成長したが、区画3では移植後に葉先枯れ・白色化の影響による生育ムラが確認された。7月15日には生育ムラの差がさらにはっきりと現れた。8月9日には区画2で出穂が確認されたが、区画3では出穂が確認されなかった。収穫1週間前の8月26日には区画2は圃場全体で出穂を終えていたが、区画3では出穂し黄熟している部分と出穂せず緑色のままの水稻が混在していた。

写真-1の区画3の水稻の生育経過では、1筆圃場内で出穂している部分と出穂していない部分が混在していたため、その様子を確認するため風にデジタルカメラを積載し上空から地上の様子を撮影した(カイトフォト)。

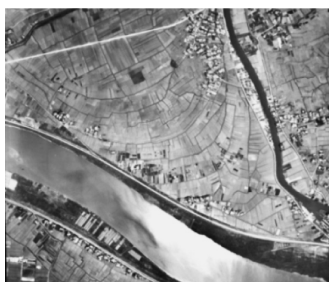
写真-3 1962年の西代地区（国土地理院の空中写真より）

西代地区は利根川と霞ヶ浦に挟まれた低地であり、圃場整備が行われた1970年代以前は写真-3のように水路網が発達した水郷地帯であった。1963年に常陸川水門が設置されるまで霞ヶ浦には容易に海水が遡上したことから<sup>8)</sup>、近接する同地区にも塩分が遡上していたと推察される。さらに、縄文海進が起こった時代には同地区を含む利根川下流低地は海中に存在していたことから<sup>9)</sup>、当時の塩分が集積していたとも考えられる。
