## 地震被害を受けた農業用ため池の地盤調査例

## Cases of Geophysical Explorations on the Collapsed Irrigation Pond by Earthquake

本報では、宮城県北部連続地震（平成15年）および東日本大震災（平成23年）によって2度堤体全体に縦断亀裂が発生したため池と、これらの地震で被害がなかったため池において地盤調査と液状化判定を行い、液状化の可能性を検討した。

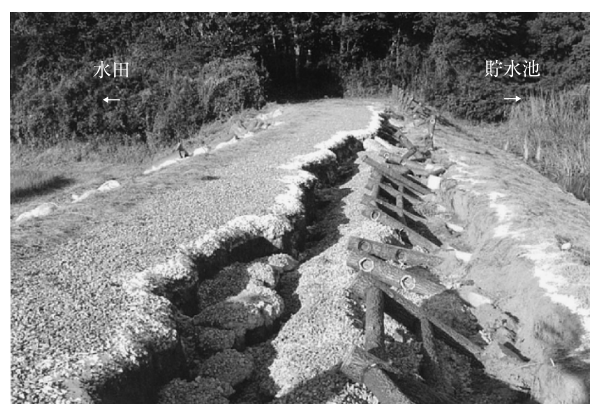
写真-1 宮城県北部連続地震による A ため池の堤体崩壊

調査ため池は、宮城県東松島市内のAため池とBため池である。各ため池の諸元と位置図を表-1と図-1に示す。Aため池は、宮城県北部連続地震により堤体全体に連続性を有する縦断亀裂や段差、押出しが発生した（写真-1）。崩壊した堤体は、もともとの堤体材料を用いて災害復旧工事で再構築されたが、東日

B ため池は、ボーリング結果から堤体および基礎地盤が軟弱であることが確認された。しかし、それらは細粒分を多く含む土質で構成されていることが認められた。以上のことから、2度の地震によって A ため池の堤体全体で縦断亀裂が発生した原因は、深度5~10 m 付近に広く分布する緩い砂層の液状化による可能性があり、今後再度災害を防止するためには基礎地盤の液状化対策が必要であると考えられる。一方、B ため池は、堤体は軟弱であるが、液状化が発生しなかったために被害がなかったことが示唆される。

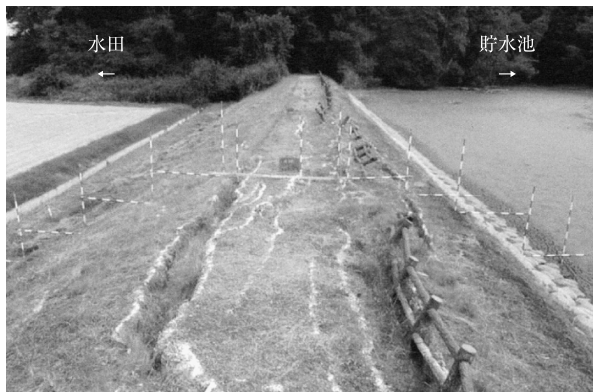
写真-2 東日本大震災による A ため池の堤体崩壊

本大震災により同様な災害を被った（写真-2）。これらの地震が発生した際、ため池の水位は崩壊部より低

い位置にあったため、下流への被害はなかった。一方、B ため池はこれらの地震による被害はほとんどなかった。

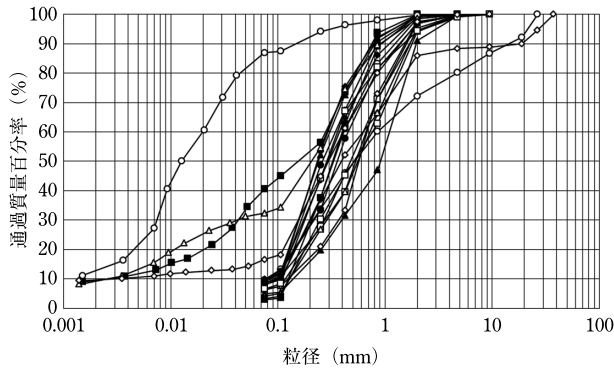
図-2 Aため池（被害大）の粒径加積曲線

A ため池の各深度で採取した 20 試料の粒度分布は深度 7.3 m、17.3 m、18.3 m、20.3 m の 4 試料を除くすべての試料が「砂」の範囲に分布しており、砂分が卓越する土質であった（図-2）。B ため池の各深度で採取した 6 試料の粒度分布はすべてが「砂～細粒分」の範囲に分布しており、粒度分布が広いことが確認された（図-3）。

Aため池はボーリング結果から基礎地盤に軟弱で粒径の揃った砂質土で構成される層が存在することがわかった。また、表面波探査結果からこうした緩い砂層が堤体全体の基礎地盤に厚さ 5 m 程度分布してい

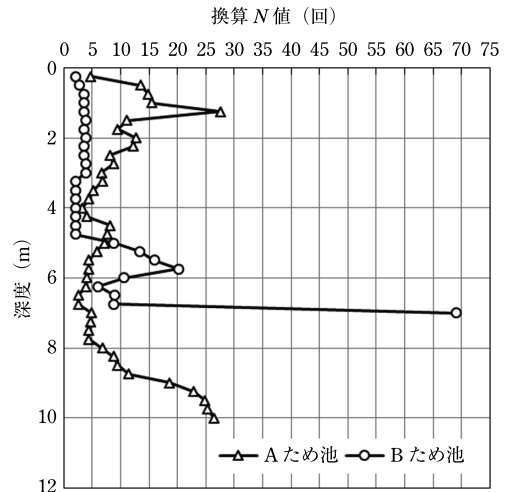
図-6 サウンディング試験結果

**スウェーデン式サウンディング試験** Aため池の換算  $N$  値は、深度 3～8 m において 5 以下が主体で軟弱であることがわかった（図-6）。軟弱層の位置はボーリングの結果と類似していたが、基礎岩の位置は判明できなかった。Bため池は、深度 5 m までは 2～4 程度であり、ボーリングの結果と同様に堤体が軟弱であることが確認された。基礎岩は深度 7 m 付

近に位置しており、ボーリングの結果と同様であった。

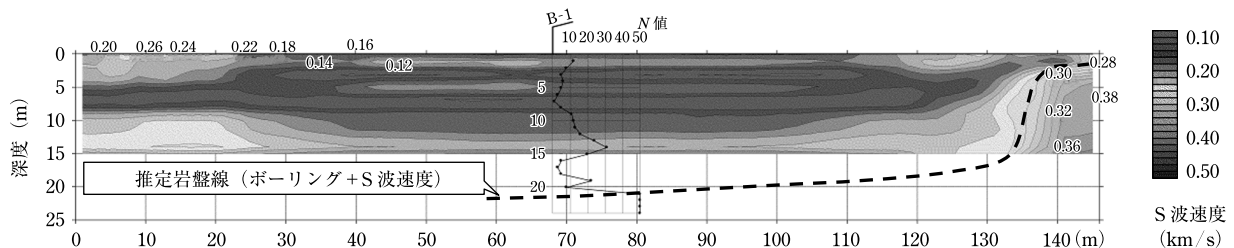
図-4 Aため池（被害大）の表面波探査結果

**表面波探査** A ため池では、深度 5～10 m、幅およそ 130 m の広い範囲で  $S$  波速度 0.2 km/s 以下の低速度帯が確認された（図-4）。この範囲はボーリングで得られた軟弱かつ砂分が卓越する土層と同様であると想定される。なお、この調査とボーリング結果から推定された岩盤線を図-4 に示した。B ため池は深度 0～6 m、幅およそ 60 m の範囲で 0.2 km/s 以下の低速度帯が確認され、深度 7 m 以下において  $S$  波速度 0.3 km/s が確認された（図-5）。0.2 km/s 以下の部分はボーリングで得られた軟弱層と同様の層であり、0.3 km/s 以上の速度帯はボーリングで確認された  $N$

ることが想定された。さらに、基礎地盤の大半で  $F_L$  が1以下を示し、液状化すると判定された。

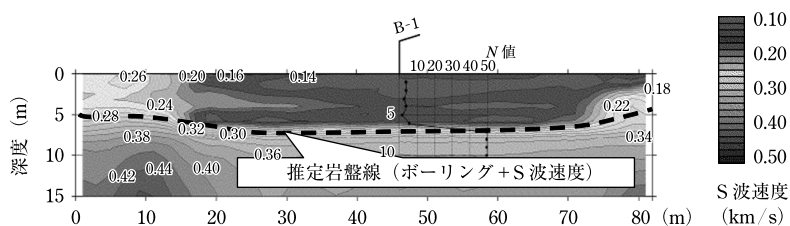
図-5 Bため池（被害なし）の表面波探査結果

値 50 以上の基礎岩であると考えられる。
