## 水利施設の復旧のための技術的課題と提言

*Technical Tasks for Facility Restoration and Recommendations from 2011  
Great East Japan Earthquake*

毛利 栄 征<sup>†</sup>  
(MOHRI Yoshiyuki)

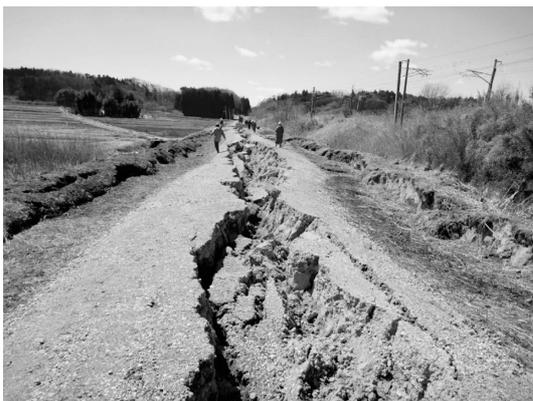
写真-1 パイプの浮上による被害状況

福島県下の農業用幹線パイプラインは, 2010 年度から延長 17.8 km の全線を供用しており, 300 cm/s<sup>2</sup> を超える地震動が観測されている地区 (福島県須賀川市) に位置し, 満水状態で地震動を受けている。特徴的な被害状況である空気弁周辺のパイプラインの変状を写真-1, 図-1 に示す<sup>5)</sup>。土かぶり約 2.4 m に埋設されている直径 2,200 mm の FRPM 管が埋戻し材の液状化によって大きく浮上し, 上部の道路に約 1.4 km にわたり亀裂と沈下が生じている。管頂部までの埋戻しには, SF 相当の砂を使用しその締固め度 (標

準プロクターによる締固め度)はDc値86.9~90.1%で、比較的緩い状態であった。

(2) 復旧技術 復旧に当たっては、図-2に示すように管底部の基礎部分から管頂部、およびその上部の地表面近くまでを碎石により埋め戻している。碎石の高い剛性によってパイプの変形を抑制して構造的な安全性を図るとともに、液状化に対する安全性を確保している。

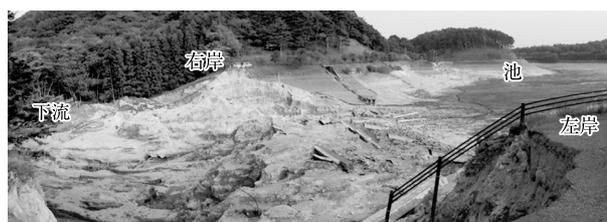
写真-2 藤沼湖の堤体崩壊状況

堤高18.5m、堤頂長13mのため池(藤沼湖、竣工1949年)は地震直後に堤体が大きく変形し、貯水が堤体上を越流して決壊に至った<sup>8)</sup>。決壊状況を写真-2に示す。堤体は上部から水平に3層に区分され(図-3)、上部盛土は細粒分が約18%の均質な砂分に富む材料からなり、中部盛土はシルト質の粘性土を層状にまき出した明瞭な構造が認められる。下部盛土はシルト質砂で材料や強度のバラツキが顕著である(N値1~13)。常時満水位時の安定計算では堤体上流側でのすべり安全率1.15であり直ちに決壊や大きな変状を生じると判断できる状況にはない。本堤の砂分に富む上部盛土の上流斜面側は水で飽和されており、低い締固め度であったため地震時の非排水状態での強度低下に加えて、地震動による変形の進行と強度低下が顕著であることが判明した。被災後の法面保護工などの構造物の流動状況やすべり面などの堤体調査によって、初動的なすべりは上部盛土の上流貯水池側への崩壊であったと考えられる。被災原因は、堤体材料の①土質、②締固め度、③地震時の非排水せん断強度、④地震動の大きさや継続時間などが主要因で、それらが相乗的に堤体破壊に影響した可能性が高いと判断される。

締め固めて十分な強度を確保する必要がある。特に上流部や下流法先部の堤体は、飽和状態となることが多いので液状化や間隙水圧の上昇による強度低下や変形の進行も懸念されることから、材料選定とその締固め、排水対策などの総合的配慮が必要である。

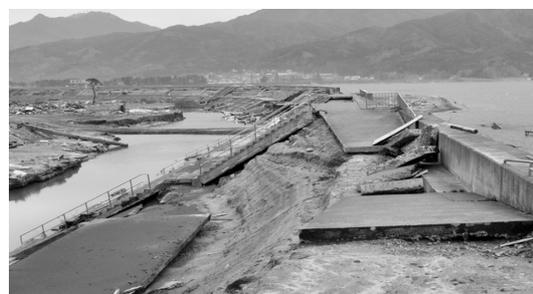
写真-3 津波越流を受けた堤防の被災

(1) **被災の特徴** 海岸堤防は、盛土の表面をコンクリートやブロックで被覆したものに加えて、コンクリート重力式や擁壁式など、さまざまな形式の施設が築造されている。今次地震によって大きな津波に襲われた海岸部では、写真-3 に示すように津波の衝撃と越流による堤防の崩壊が数多く発生した。

(2) **復旧技術** 越流破壊のメカニズムは依然として解明されていないが、国土交通省は、海岸堤防の復旧に関する基本的な考え方を示し、「粘り強い構造」として、①裏法戻の被覆と緩勾配化、②天端と法面被覆、③波返し工の補強などの項目を示している<sup>12)</sup>。しかしながら、明確な設計仕様は示されていない。

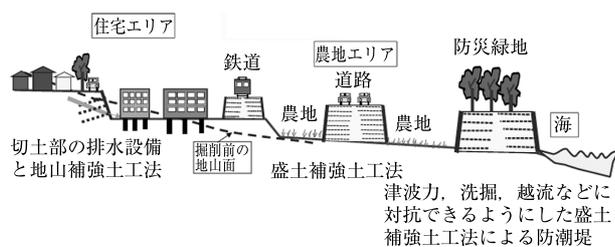
図-5 津波多重防御施設と居住地高台移転構想での地盤工学的対応の例<sup>4)</sup>

地盤工学会が提示した「地震時における地盤災害の課題と対策—2011年東日本大震災の教訓と提言、第1次、第2次」<sup>4)</sup>は、近い将来に生じるおそれがある広域災害を防ぎ、軽減するための技術や開発すべき技術などの方向性を示している(図-5)。農業土木施設も地域社会にとって重要な要素であり、その施設群が地域減災の要となるような取組みを期待したい。
