# 東日本大震災現地調査報告（速報）

農業農村工学会災害対応特別委員会

## 2011.3.11 東北地方太平洋沖地震による陸前高田市水田，溜池の被害状況踏査記録

2011.4.15 古賀，倉島，山本

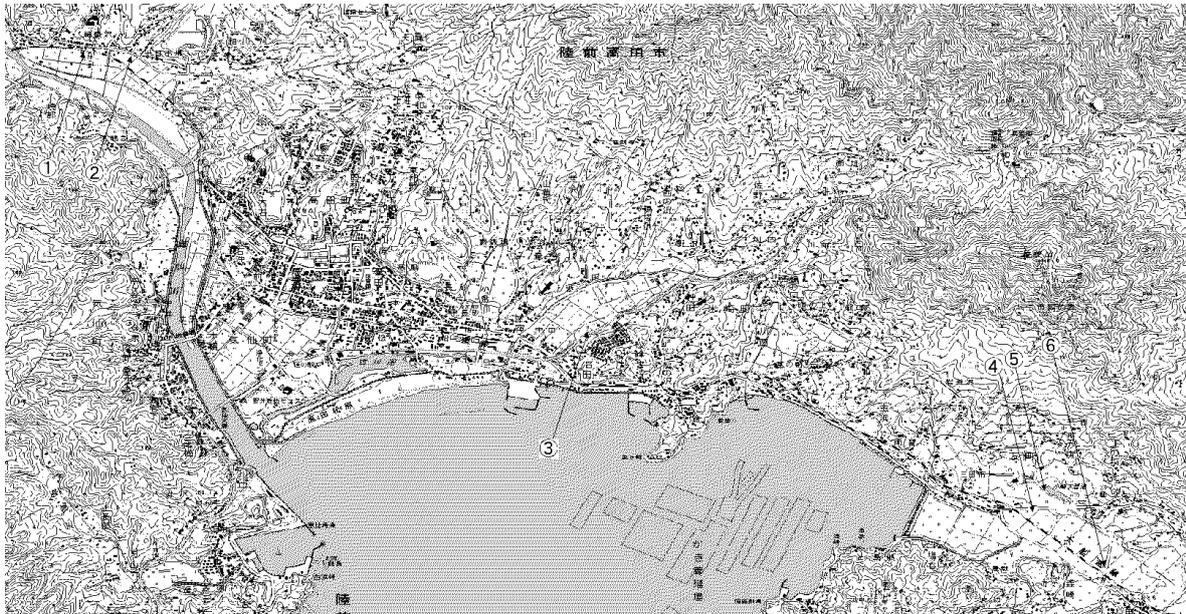
高田 -1

1. 踏査者 古賀 潔，倉島栄一，山本清仁
2. 対応機関 なし
3. 踏査日時 2011年4月13日 9:00～18:40
4. 踏査場所 陸前高田市の水田
5. 踏査内容 津波被害を受けた水田，溜池の写真撮影（計9カ所）
6. 写真の概要説明（次頁「高田①-1～⑥」に対応）
  - ① JR大船渡線竹駒駅付近：線路は流失。水田には厚さ8cm程度の砂が堆積。自動車など瓦礫がその上に堆積。
  - ② 竹駒駅より約250m東，十日市場付近水田。瓦礫に加えて湛水有り。
  - ③ 陸前高田駅より約2km東，中田付近水田。水田跡に侵食による新たなみお筋ができた。
  - ④ 小崎下溜池の西約100m。北側を望む。一部に稲株が見えるが大部分は瓦礫で覆われている。
  - ⑤ 小崎下溜池。池の外上部に漁船。溜池の内法が大きく侵食。堤体の一部が欠損し（約2m高，幅約3m），水位が低下。
  - ⑥ 小友干拓地。全面に木片などの瓦礫が散乱。
