東日本大震災による液状化に伴うパイプラインの被害

Liquefaction Damages of Agricultural Pipeline Caused by the Great East Japan Earthquake

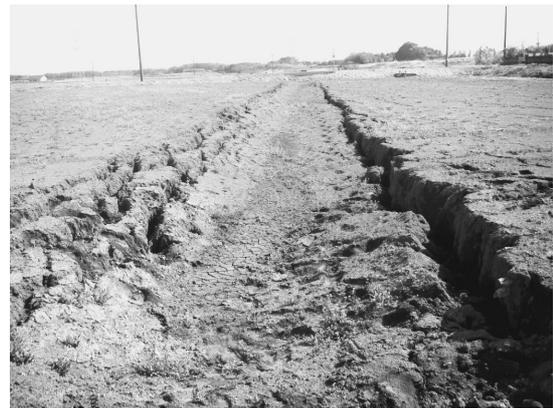
埋戻し土が液状化したところでは、水田の地盤の陥没(写真-1)や農業集落排水のマンホールの浮沈も見られた。

写真-1 液状化によるパイプライン埋戻し土の陥没状況

このほかにも、写真-1のように埋戻し土で液状化を起こした所では、水田に埋設されているパイプが不陸を起こしパイプ同士の接続部などから漏水が発生した。

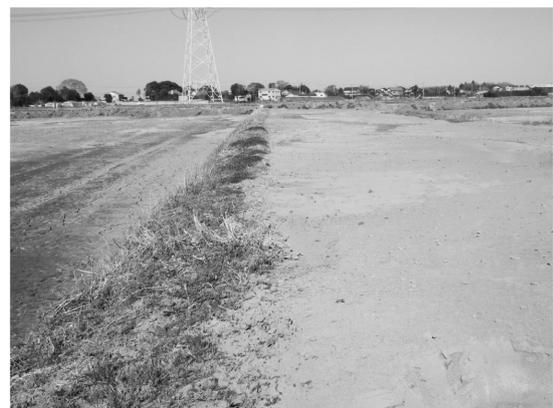
旧河道を埋め立てた地域は面的に広がって液状化が発生し、田面が不陸を起こしたほか、埋設パイプラインおよび暗渠排水管の破損や不陸が起きた。また、液状化に伴う噴砂によって下層にあった砂が田面に堆積

写真-2 噴砂が堆積した水田（畦畔右）と噴砂のない田面（畦畔左）

した(写真-2)。

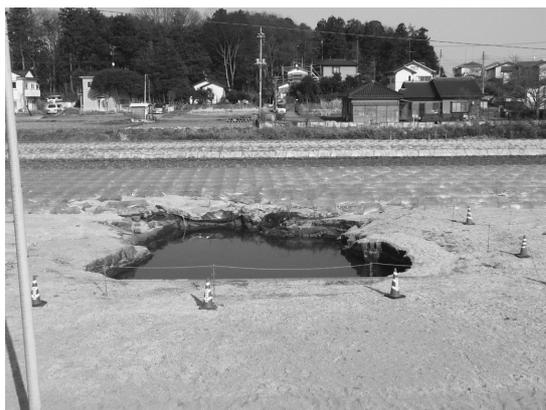
パイプラインの局所的被害の例としては、写真-3にあるように、周辺の水田や畑には影響が見られない

写真-3 局所的被害の例

が漏水が発生した箇所があった。この地点はスラストブロックの近辺(写真-4)であり、構造物とパイプでは地震時のゆれが違うことにより、破損が発生し漏水したと推測される。

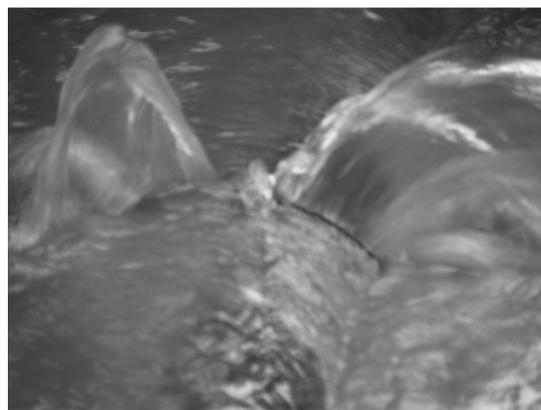
写真-5 直管のせん断

被災箇所を詳しく見ると、石綿管の直管のせん断破壊(写真-5)、カラーソケットからの抜け(写真-6)のほか、カラーチーズ部の破損などが見られた。これらは液状化という土質的要因に加えてソケットなど構

造的要因が複合的に作用して発生したものと考えられる。

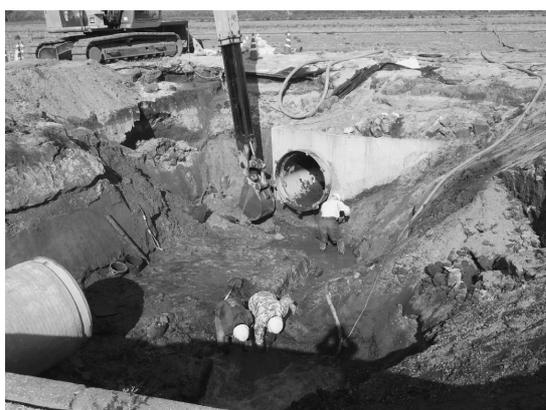
写真-4 写真-3地点の掘削状況

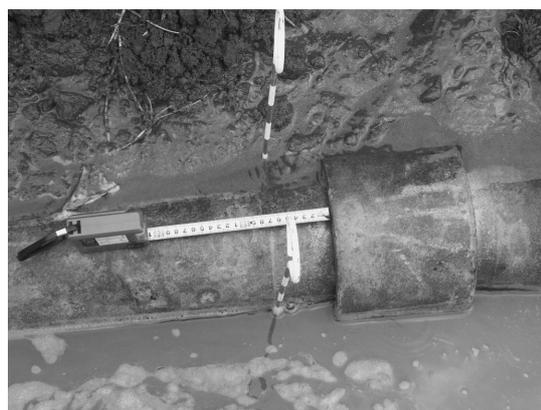
写真-6 カラーソケットからの抜け
