阪神・淡路大震災とその特徴

Features of the Damage caused by Hanshin Awaji Great Earthquake

The Damage of the Hanshin Awaji Great Earthquake

Measures of Damaged Farmland and Agricultural Facilities by the Hanshin Awaji Great Earthquake.

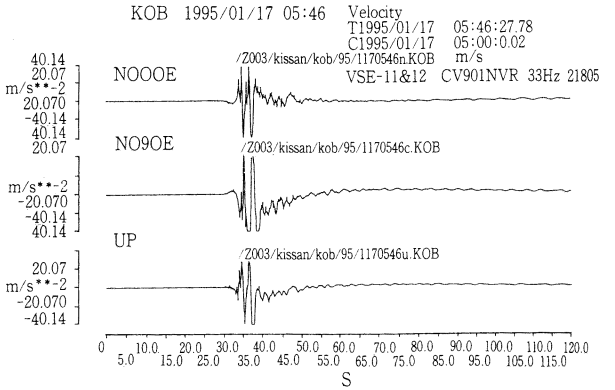
図-3 神戸大学で測定された加速度波形

今回観測された地震観測記録によると、水平加速度測定値の最大値は神戸市中央区の大阪ガスの加速度計で 833 gal、神戸海洋気象台でも南北 818 gal、東西 617 gal にも達する記録をえている。また今回の地震では、大きな上下方向の加速度が観測されており、神戸海洋気象台で 332 gal、六甲アイランドで 507 gal もの加速度が記録され、強い鉛直加速度がこの地震の特徴となっている。図-3には、関西地震観測連絡協議会が神戸大学で観測した岩盤上の加速度地震記録を示している³⁾。これを記録した地震計の設置条件にはやや問題があるとされているが、これによると、主要な揺れの継続時間は 40～50 sec であり、特に強い震動は最初の 10 sec の間位である。また、水平動と上下動との到着時間には

地震による変状も特徴的である。野島断層周辺のダムでは、観測された記録からしても周辺の様子からしてもダムは設計震度以上の加速度を受けたと考えるのが妥当であるが、斜面のはらみだしはおろか、堤体が激しく振動したとみなされる痕跡が認められない。また、溜池では今回活動した断層が堤体を横切って、堤体に断層による亀裂が発生しても堤体斜面は崩壊しないものなどがある。この原因の1つは入力波動の特性にあると思われる。この地震は図-3 に示した記録の一例にも見られるように、水平動と上下動が極めて大きな値であるだけでなく、それらが時間差なく発生している。しかも、基盤入力波動で見ると大きな振動の継続時間は短いので、おそらく極めて衝撃的な効果を与えたものと推定される。

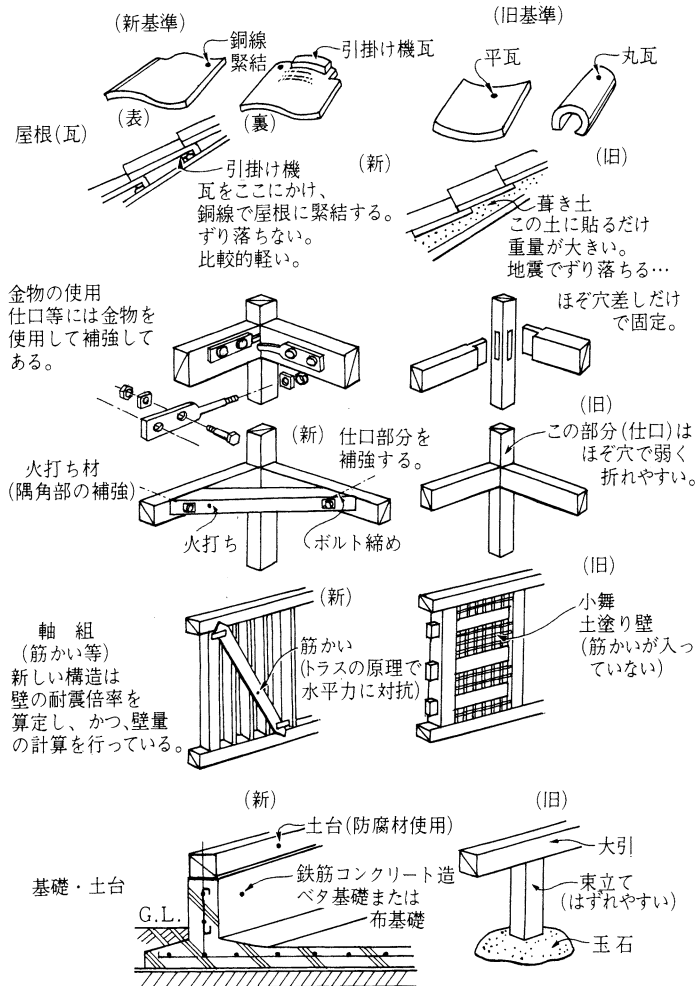
図-3 耐震規準 (近代消防6月号より)

木造住宅等の被害は、木造住宅等震災調査委員会の中間報告(平成7年3月28日)によれば土葺き瓦、土塗り壁等を用いた在来工法の古い住宅の被害が多く、ツーバイフォー住宅、プレハブ住宅および木造住宅であっても最近建てられた新耐震規準(昭和56年施行)に適合した住宅は構造の別によらず、被害が少なかった(図-3参照)。

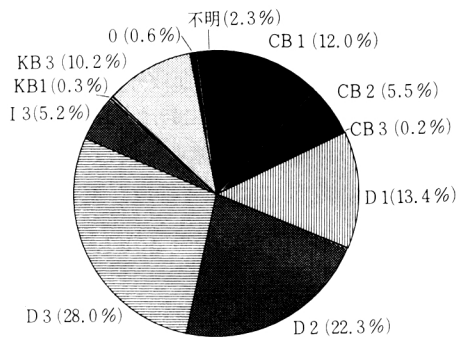
まず，農地についてみると，土羽工（D）の復旧は，コンクリートブロック（CB）への変更（D3）あるいは，D と CB の組合せへの変更（D2）がほとんどである。農地・農道を合わせた全法面崩壊の 59% に当たる被害を出した土羽工は，より強度の大きい工法へ変更がなされている。また，一部では，布団籠，基盤土掘削転圧工，ネット工が土羽工に加えて採用されている（D2）。一方，コンクリートブロックは，原状維持（CB1），土羽と CB の組合せへの変更（CB2）がほとんどである。

CB: コンクリートブロック工, D: 土羽工, I: 石積み工,
KB: 空積み工, O: その他 1: 原状形態復旧,
2: 原状形態をベースに他の工法も補助的に採用,
3: 他工法採用

図-5 農地法面崩壊の復旧工法

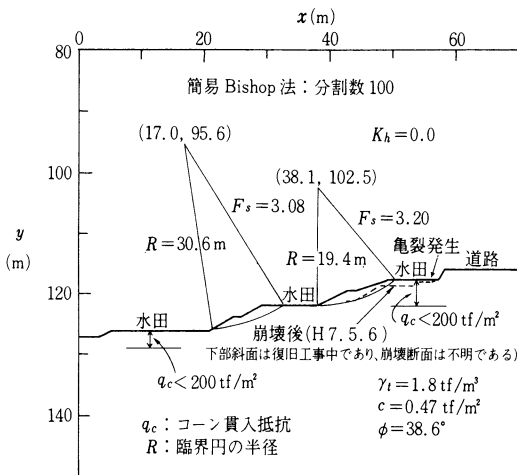
(2) 圃場整備済み水田（東浦町柿原地区） 図-8は、中山間圃場整備が行われた柿原地区の崩壊斜面の断面図である。この地区の標高は73~84mであり、斜面は東南東方向に下り、斜面の傾斜角は22~33°である。道路直下水田の一部とその下の水田が崩壊し、下部道路にまで土砂が押し出されていた。道路直下の水田には引張亀裂が発達していた。

図-8 柿原地区農地斜面断面図と安定解析結果

水平震度係数 K_h と安全率の関係を示したのが 図-10 である*。安全率が1を切る時の K_h は、浅野南地区で0.5、柿原地区（下部小段斜面）で約0.55、国営北淡路地区で約0.4である。地震時の安定解析から得られる臨界円は、各地区とも平時の場合とほぼ同じである。浅野南地区、国営北淡路地区の場合、実際観察された滑り面と安定解析から得られる推定滑り面はほぼ一致している。一方、柿原地区の場合、実際の滑り面に一致するような円弧滑り面は得られなかった。当地区の滑りは、下部または上部小段斜面の一方または両方の崩壊が先行し、その後の斜面全体におよぶ大きな滑りを誘発したと推測さ

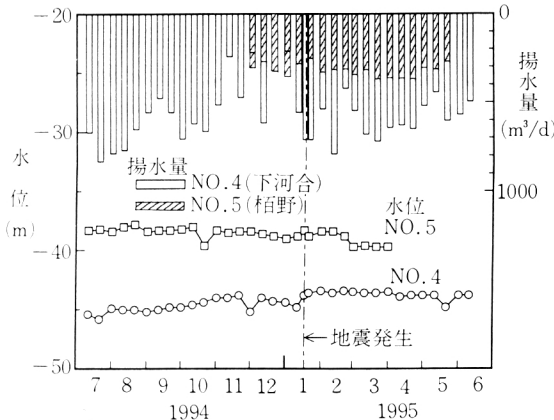
ものであり、このうち番号を付けた深井戸の水位変化を図-4、図-5に示す。図-4はNO.3(尾崎, 約40m³/hの揚水中)を除いて自然水位を表している。図-5には水位とともに揚水量も示してある。

図-5 上水用深井戸水位および揚水量

- ① 震災による深井戸水位、揚水量への顕著な影響はほとんどみられない。ただし、東浦町内のNO.7の深井戸(月之山)のみ揚水量が徐々に減少(300→150~180m³/d)し、NO.8(大谷)では若干増加した。
- ② 深井戸水位には降雨や灌漑水などの季節的な影響もほとんどみられず、深層部の帯水層と浅層部の帯水層あるいは地表との間の水交換(上層からの漏水)速度は非常に小さい。
- ③ 上記の特性は、少なくとも選択された地点間で共通しており、地域的な差はない。
