# 農地保全研究部会

## 第16回 研究集会プログラム

### テーマ：農地の保全と地すべり

## 4. 破碎帯地すべり地帯における斜面崩壊

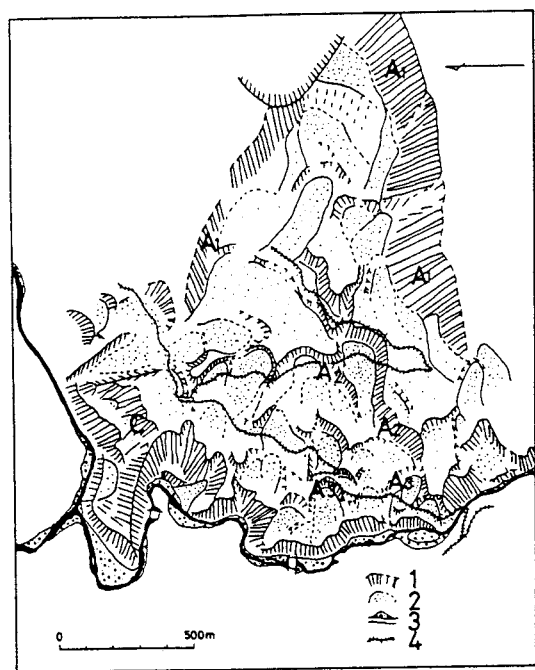
図-2 地すべりによる河川争奪縦断面図

表流水を地すべり地内に引き込んでしまった事例である。この河川の河床縦断面図を図-2に示す。河床断面Bが現在の地すべり地に向かう流路であり、河床断面Aが北流する旧流路（冬谷）である。地すべり地の上流域にある水系の流路縦断と河床断面が連続していた様子が認められ、地すべりによって河川争奪が行われたことがわかる。

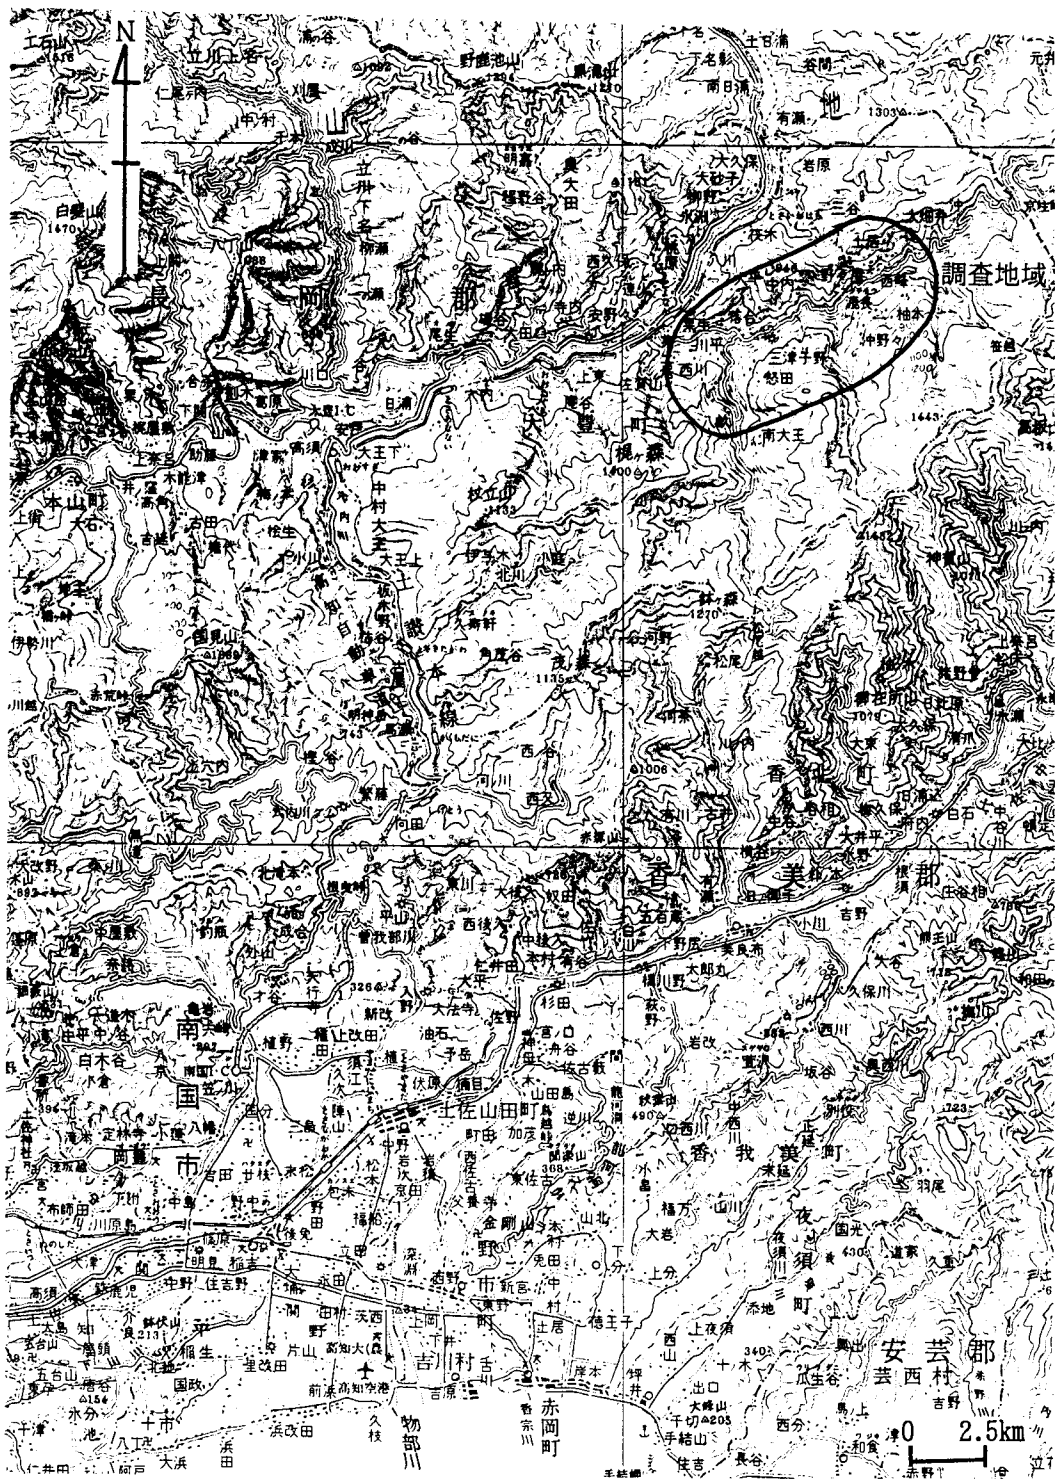
図 - 1 調査地域の位置

これらのことから、実際に調査を行うフィールドとして、代表的な破碎帯地すべり地帯であり、かつ高齢化や耕作放棄の進行の著しい高知県長岡郡大豊町内の南小川流域を調査地域に選定しました。その位置を図-1に示します。この一帯は、南小川を大まかな境界として、地質が黒色片岩（北岸）と緑色片岩（南岸）に、かつ農業的土地利用も畑地帯（北岸）と水田地帯（南岸）に区分され、狭域の中で複数の地質構造と農業的土地利用形態が見られ

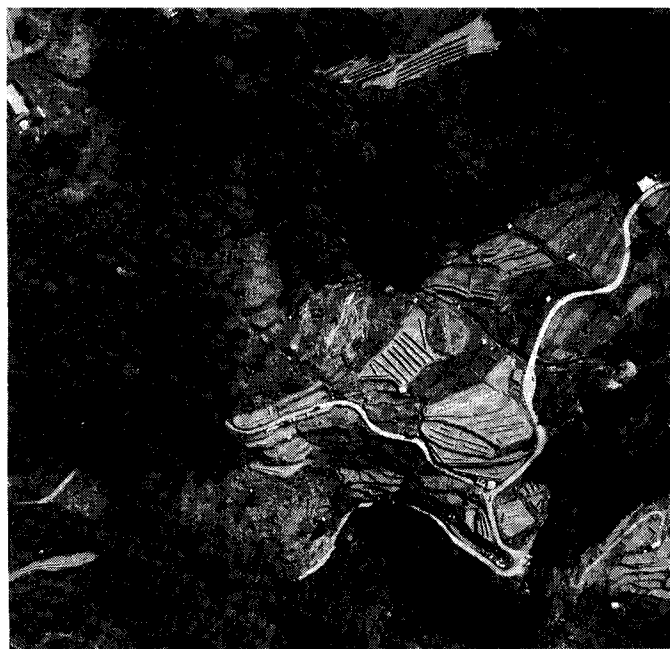
写真－2 無人ヘリ写真の例

実物の写真を見ると一目瞭然なのですが、無人ヘリによる低空からの空中写真は鮮明に地上の地物を捉えることが可能でした。今回使用した無人ヘリの飛行可能高度の上限は300m程度であり、この高さから50mmレンズを用いて撮影すると、およそ300m×300mの範囲が撮影可能で、ある程度の範囲までは一枚の写真の中に納めることが出来ます。

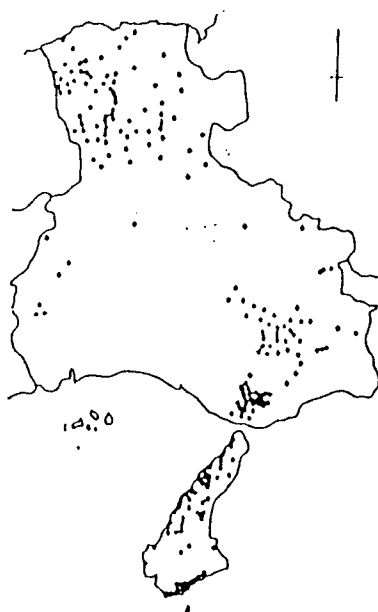
図1-1 兵庫県の地すべり分布

兵庫県の地すべりは、図1-1、表1-1に見られるように、局所的な集中が見られる。これらを地すべり地域として区分すると、概ね次のようになる。
