農地保全の研究 第 6 号

# 農地開発と防災

## 土の侵食性を規定する土壤因子

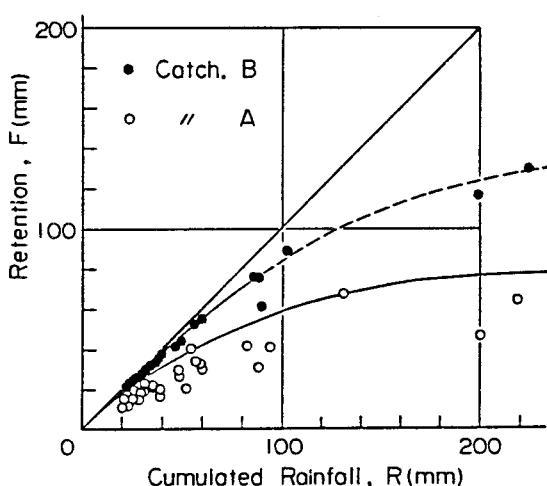
図-1は、五条吉野地区における小林ら<sup>1)</sup>の調査研究結果を例示したもので、流域Aは造成後2年半～4年半経過した畠地（うち残存林地22%）、流域Bは未造成林地である。一雨保留能は開発に伴い2／3程度に低下している。農地造成直後の土壤調査によると、開発によりAの層が削除され、透水性の低い未発達の土壤層が人為的に形成されたようであるから、これも変化の一要因とみられる。

図-1 農地造成に伴う雨水保留量曲線の変化－五条吉野地区の例（小林ら<sup>1)</sup>）

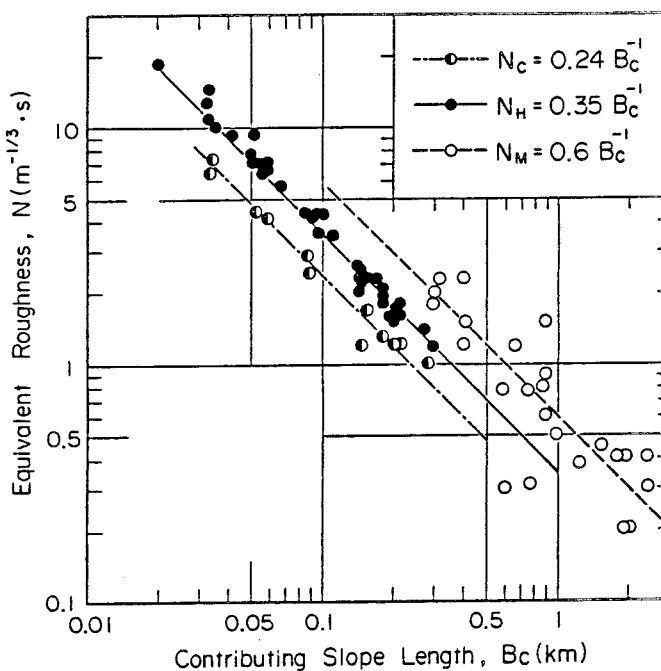
さて、Manning 型表面流を仮定すると、等価粗度  $N$  の値がどうなるかが問題である。昔は、 $N$  は流域固有の値と考えられていたが、実は流域モデルの構成法によって大きく変わることが分かってきている。角屋ら<sup>4)</sup> は、自然流域について図-2を提示している。同図において、代表斜面長  $B_c$  とは、河道から頂上方向へ測定した流水長の分布において非超過面積確率 50% に相当する長さ、 $N_H$  は自然丘陵地で表面流モデル単独適用のときの等価粗度、 $N_c$  は中間流モデルを併用した場合である。また  $N_M$  は、建設省所管河川での流出解析に採用された値で、必ずしも山地ばかりではないこと、最適解を求めていないことなどがバラツキが大きい原因と見られる。

図-2 自然山林域の等価粗度（角屋・福島<sup>4)</sup>）

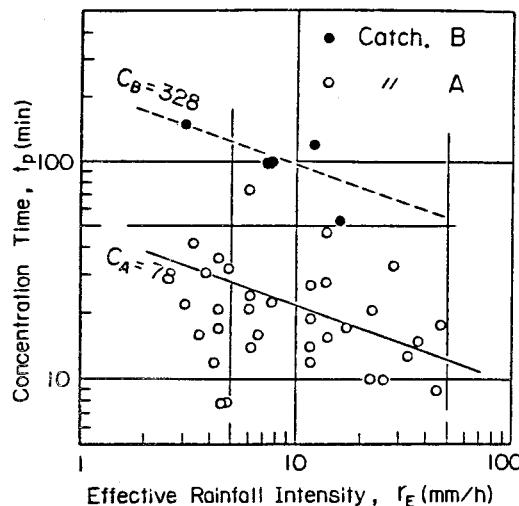
a. 洪水到達時間 図-3は、五条吉野地区における洪水到達時間の比較例、図-4は同ピーク流出係数の比較例で、いずれも小林らの成果<sup>1)</sup>を引用したものである。

図-3には、次の角屋・福島の洪水到達時間推定式で、 $C_B = 328$ 、 $C_A = 78$ とした線が挿入されている。

ただし、 $t_p$ ：洪水到達時間 (min)、 $A$ ：流域面積 ( $\text{km}^2$ )、 $r_E$ ：有効降雨強度 ( $\text{mm/h}$ )。この式で、土地利用係数 $C$ は、市街地で $C = 60 \sim 90 \approx 70$ 程度とされているが、図-3の $C_A = 78$ はこれに近いのが驚異である。五条吉野地区

図-3 農地造成に伴う洪水到達時間の変化－五条吉野地区の例（小林ら<sup>1)</sup>）

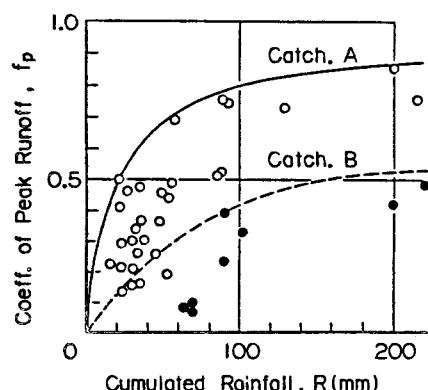
図-4 農地造成に伴うピーク流出係数の変化－五条吉野地区の例（小林ら<sup>1)</sup>）

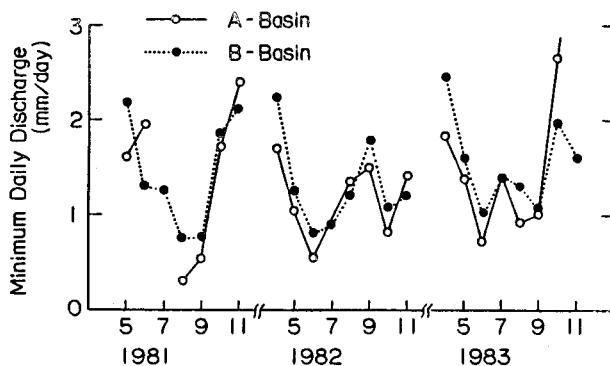
水収支を対比した例である<sup>9)</sup>。同表は、農地造成に伴い総流出量が増加することを示している。ただし昭和58年の流域Aの観測データには問題があるようである。また図-5は月別最小日流出高を対比したもので、流域Aの方が低水流量が少なくなる傾向が見られる。

図-5 月別最小日流出高 (田中丸ら<sup>9)</sup>)

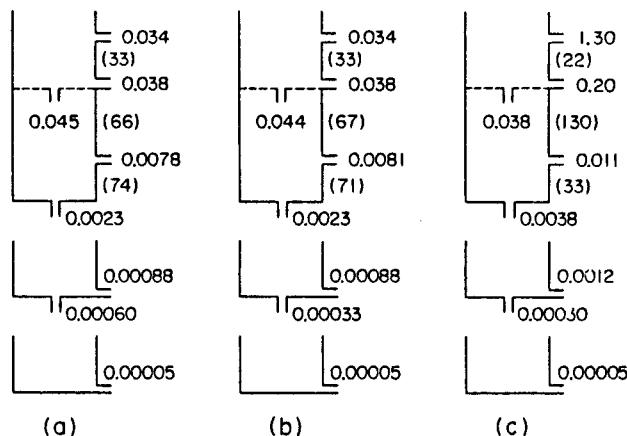
図-6はモデル定数同定結果で、(a)、(b)はともに流域Bに対するものであるが、流域蒸発散量Eとして輪島観測所の蒸発計蒸発量  $E_p$  をそのまま用いて  $E = E_p$  とした(a)は、ハイドログラフの再現精度がやや悪いので、 $E = 1.2 E_p$  とした(b)を採用することにした。(c)は造成区のモデルである。これらより農地造成に伴い、表面流・中間流のモデル定数とくに前者が大きく変化しているのが分かる。流域を左右対称の1個の長方形モデルで表現できるものとすると、表面流に関するモデル定数  $a_1$  は次の意味を持つことになる。

図-6 長短期流出両用モデル、(a)流域B、 $E = E_p$ 、(b)流域B、 $E = 1.2 E_p$ 、  
(c)流域A、 $E = E_p$  (田中丸ら<sup>9)</sup>)

上式によって輪島柳田地区の單一ブロックとしたときの等価粗度を概算すると、 $N_B = 1.4$ ,  $N_A = 0.4$  と変化していることが分かる。なおこのモデルの浸透能機構は H o r t o n 型であって、上下限浸透能の変化を評価することもできるが、図-6の結果を見る限り開発による大きな変化はなく、結局農地造成によるピーク流出特性の変化は排水系統整備に伴う洪水到達時間の変化に大きく依存しているといえそうである。

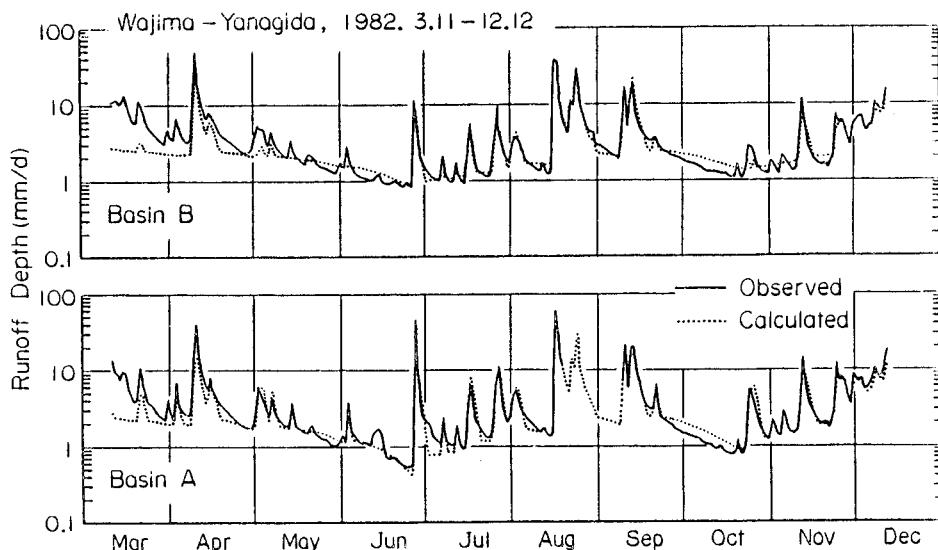
図-7は、上述のように同定したモデルによって、降雨のみを与えて算定した日流出高の再現性と、農地造成の影響を、昭和57年度について調べてみた例である。直接流出高の増大、低水流量の減少の様相が十分伺える。

図-7 日流出高の予測と開発効果 (1982年)

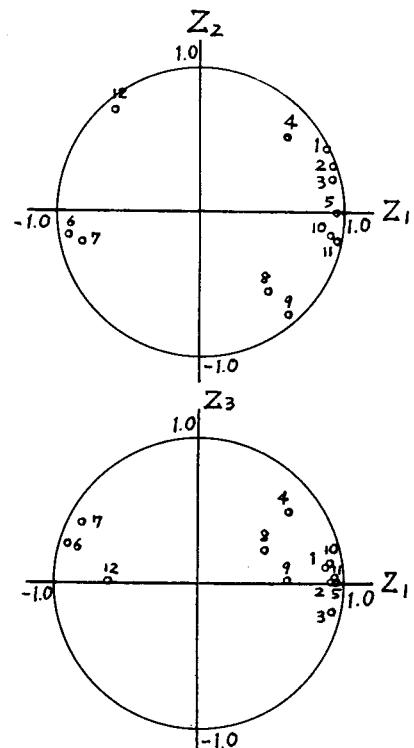
いま各変数の因子負荷量を図-1に示す。因子負荷量において、

二つの主成分だけでその変量がもつ変動を提供している変数は半径 1 の円周に近い位置にプロットされる。第 1 主成分と第 2 主成分において変動を提供している変数は、粘土比、侵食率、風乾率の 3 变数を除く 9 变数である。また半径の 0.8 以上の变数を取上げると、これら 9 变数の他に粘土比、侵食率の 2 变数が加わり、風乾率のみが入ってこない。第 1 主成分と第 3 主成分では、粘土比、風乾率、有機物含有量、比重の 4 变数を除く 8 变数が主たる变数として取上げられる。また半径の 0.8 以上の变数を取上げるとこれら 8 变数の他に粘土比のみが加わってくる。

図-1 各变数の因子負荷量

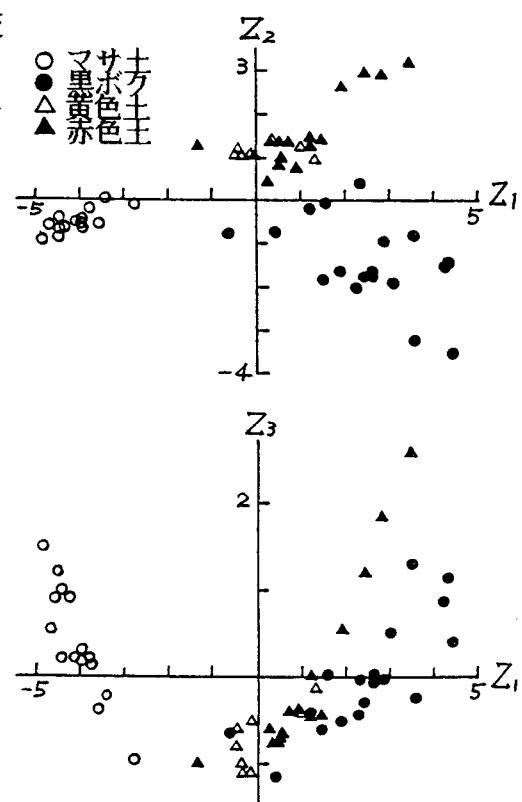
図-2 各試料土の主成分スコア

次にこれら変数による土の分類を行う。各試料土の主成分スコアを図-2に示す。第1主成分軸( $Z_1$ )は粒径組成並びに集合体の安定度を表していると考えられ、砂質土系が負の方に位置している。第2主成分軸( $Z_2$ )の負は有機物含有量と風乾率の土の性質の指向を示しており、黒ボクがこの分類に属する。黒ボクでは、集合体の安定度も大きく、有機物含有量も大きい試料土が第1主成分軸の正、第2主成分軸の負が強い指向がある。マサ土では、砂質系に近い土であると考えられるので、まず第1に粒径組成が取上げられるが、図-1より分散率、侵食率などの指向がでている。マサ土自体では12変数からはほとんど違いがみられない。

赤色土と黄色土はその違いが土色だけで性質はよく似ているといわれているし、また図-2よりほとんどこれら変数からも赤色土と黄色土は区別できないことから考えて、赤黄色土として考えていく。図-2より赤黄色土はマサ土の粒径組成に支配される性質と黒ボクの集合体の安定度に支配される性質とを兼ね備えていると考えられる。図-2から黒ボク、マサ土、赤黄色土はこれら12変数を使用してグループ分けが可能である。そして各グループ分けされた土はそれぞれ特徴ある性質を有しているので、これらの土の侵食性を一つの土壤因子にて判定を下すことは困難であると考える。

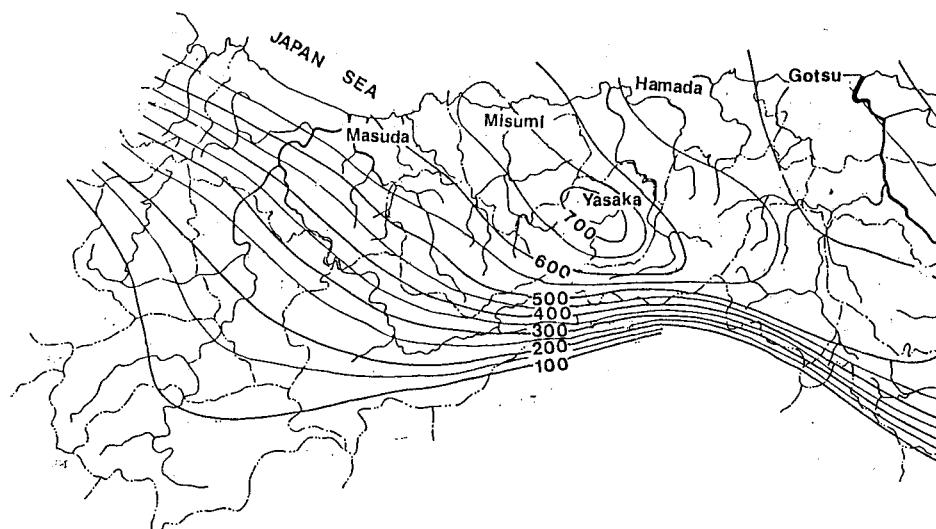
図-1. 昭和58年7月20日0時から7月23日24時までの4日間降雨量分布(島根県耕地一課資料)

図-1はこの4日間の降雨量分布図である。降雨量の最大は那賀郡弥栄村で722.5mmを達した。なお、那賀郡三隅町658.5mm、益田市城川で585mmであった。斜面崩壊を多発した7月23日の時間雨量の地域的な変化は図-2に示される。3~4時では時間雨量最大の中心は三隅と弥栄の間にあってその値は60mmを越している。4~5時の時間雨量最大の中心は益田方面に移動してその値も益田で68mmとなつていて、次の5~6時ではその中心が三隅と弥栄を結ぶ位置に移動し、三隅で69mmとなつていて。次の6~7時には中心が再び益田方面に移動し、益田で91mmとまさに記録的な降雨量を示した。7~8時の1時間では降雨の中心は益田と三隅を結ぶ海岸線近くにあって、益田で63mm、三隅で69mmとなつて、8~9時の1時間では雨量も次第に減少していく三隅で57mm、弥栄で45mmとなり、益田では16mmとなつて

図-1、図-2の雨量分布図を重ねてみると斜面崩壊を発生せしめた降雨は、まさに図-5における都野津面、世羅台地面、吉備高原面上に降つたことになる。この事は極めて重要な意味をもつ。

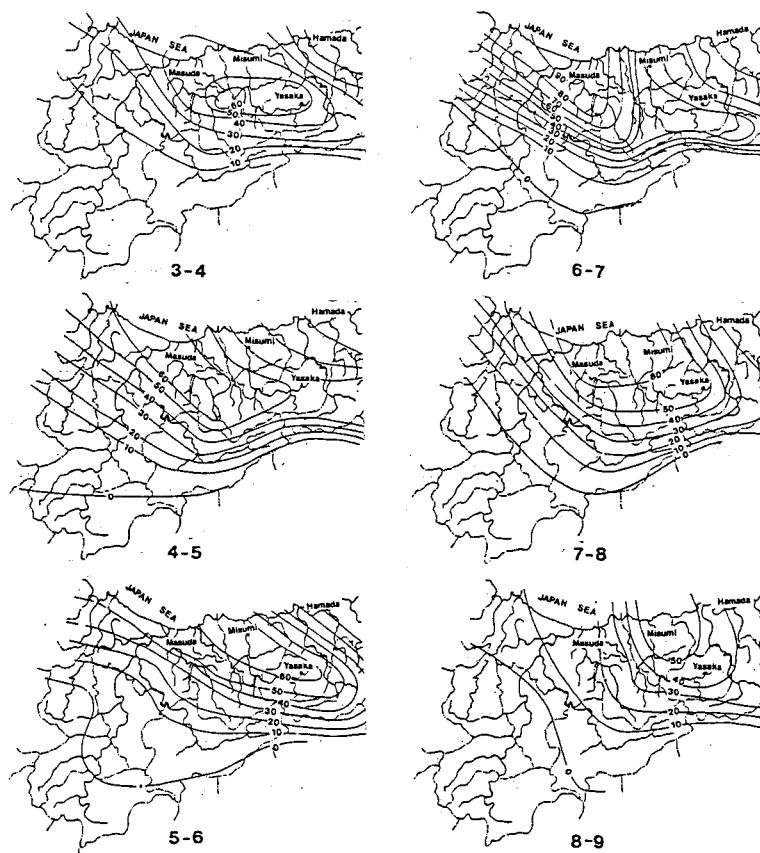
図-2. 昭和58年7月23日の石見西部における時間雨量分布(島根県耕地一課資料と改変)

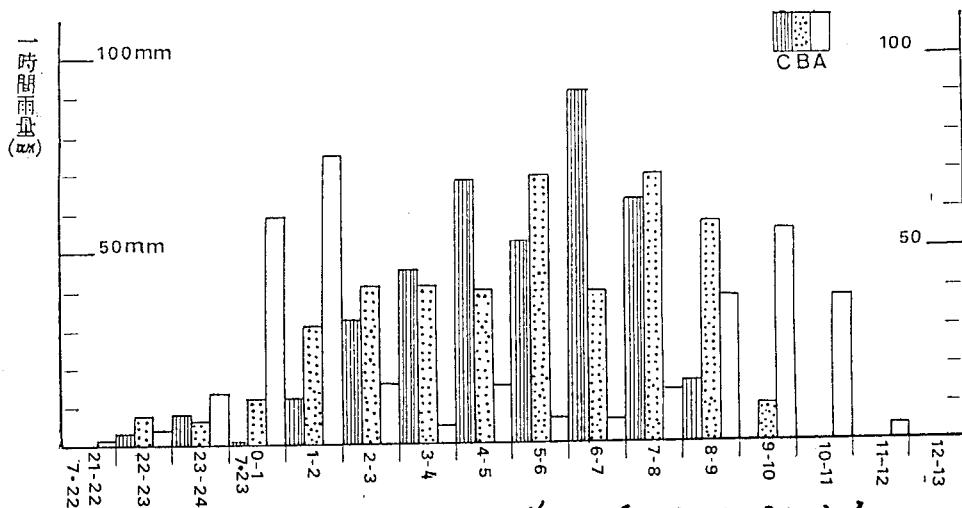
図3. 汎田(A), 三隅(B), 益田(C)における  
1時間雨量変化

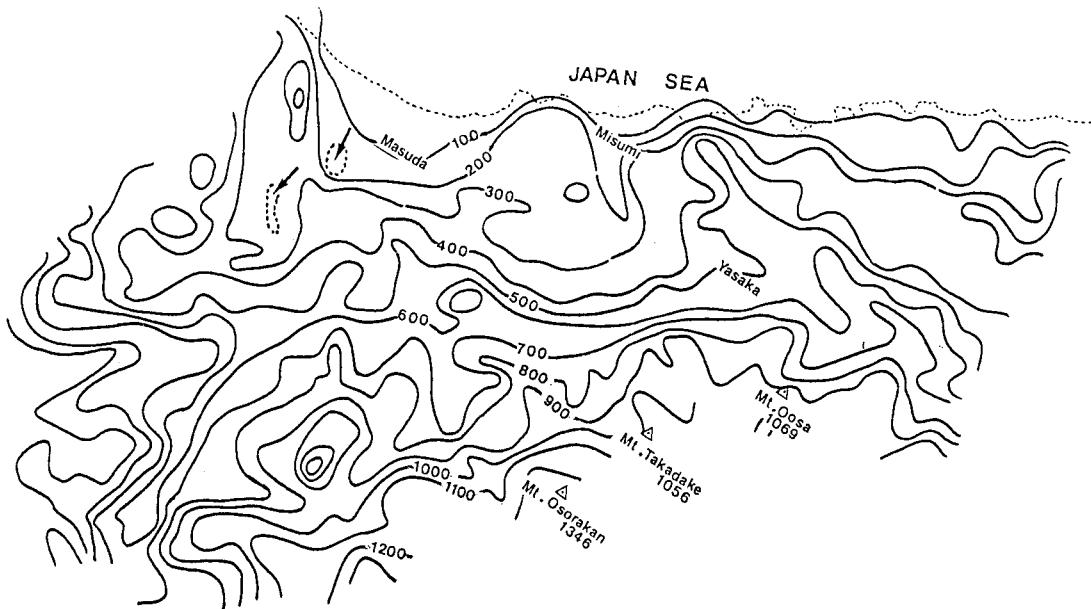
次に、接峰面図では三隅から益田南方にかけて 300~500 m

図-5. 島根県西部の接峰面図

間に小起伏平坦面が認められる。これに対して弥栄周辺から三隅東部にかけて500～700mに平坦面の発達が認められる。これらが眞の石見高原面と呼ばれるべきもので、前者が世羅台地面、後者が吉備高原面に対応されるものである。この世羅台地面や吉備高原面に対する石見高原面は、都野津面上に一段と突出し、いわゆるマナドノツク状の地形を呈する。

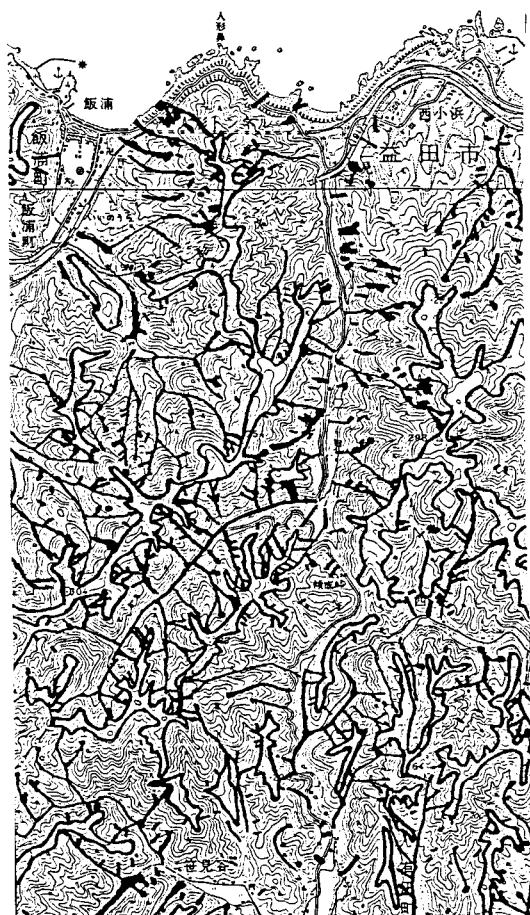
図-6 E

後期中生代  
溶結性凝灰  
岩からなる地帶  
の斜面崩壊

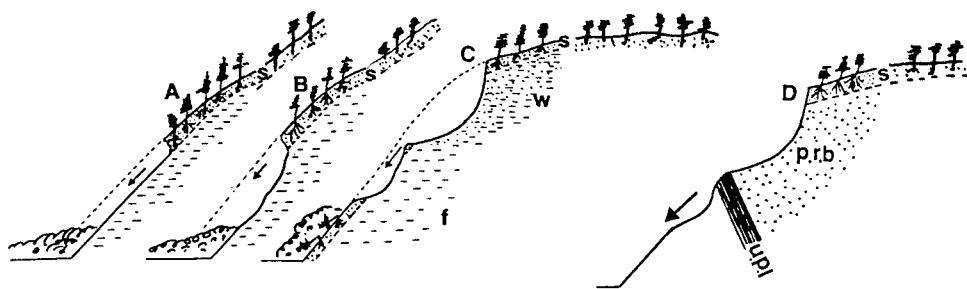
図-7. 斜面崩壊の型 (S: 土壌層, W: 風化岩  
f: 新鮮な岩石, P.r.b: 透水性岩石, U.P.L:  
不透水層)

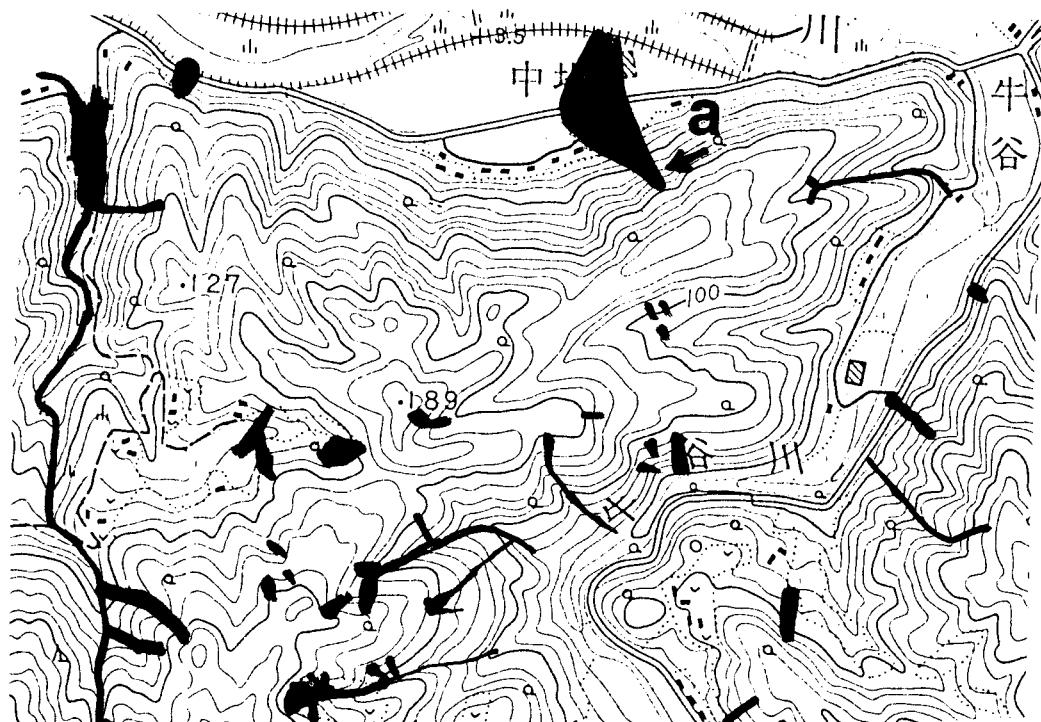
図-8A 浜田市中場の崩壊地帯と周辺の地形 (a 地点  
が中場地区の崩壊地帯)

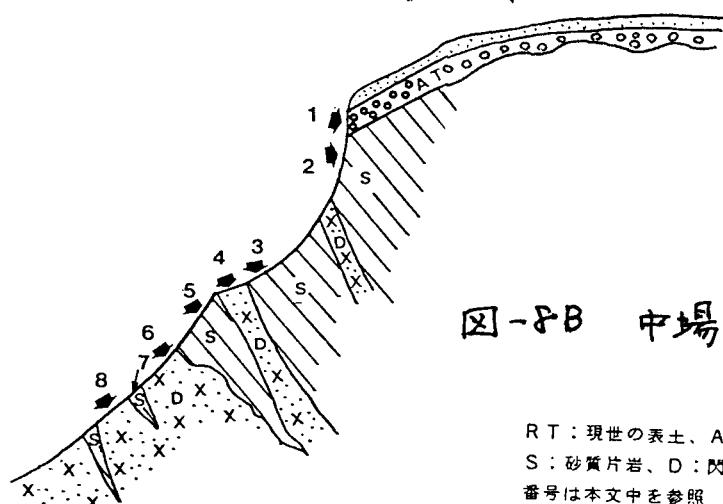
図-8B 中場地区崩壊模式断面

RT : 現世の表土、AT : 古崖錐堆積物  
S : 砂質片岩、D : 閃綠岩  
番号は本文中を参照

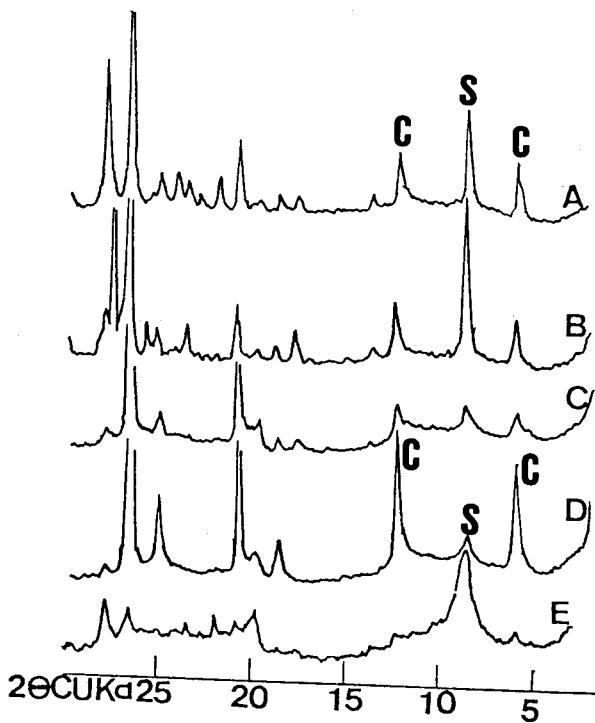
図-8C. 中場地  
区崩壊地の岩石  
に関するX線回折  
図

A, B: 8B図のZ,  
3附近の砂質片岩  
C, D, E: 8B図の閃  
緑岩岩脈4のうち  
Cは砂質片岩との  
境界部, Dは中央  
部, Eはその中で  
発達する微細な熱  
水粘土脈  
回折ピークのCは  
緑泥石, Sはセリ  
サイトを示す。

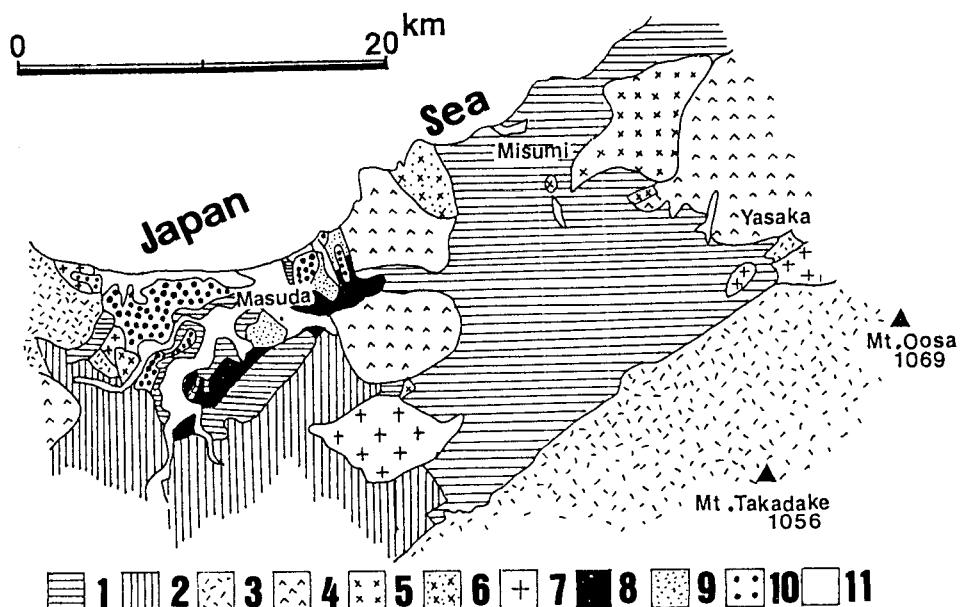
図-9は石見西部の地質を示したものである。図-4, 5などとの地形図とくらべてみると石見西部の地形はことのほか地質による支配を受けていることがわかる。すなわち、標高100 m以上の

図-9. 島根県西部の地質

- 1: 三郡変成岩類
- 2: 非変成古生層
- 3: 後期中生代溶結性凝灰岩
- 4: 古第三紀安山岩・石英安山岩
- 5: 閃緑岩
- 6: 閃緑岩～花崗閃緑岩
- 7: 花崗閃緑岩
- 8: 新第三紀中新世 岩
- 9: 新第三紀中新世泥岩
- 10: 郡野津層(洪積世)
- 11: 沖積層

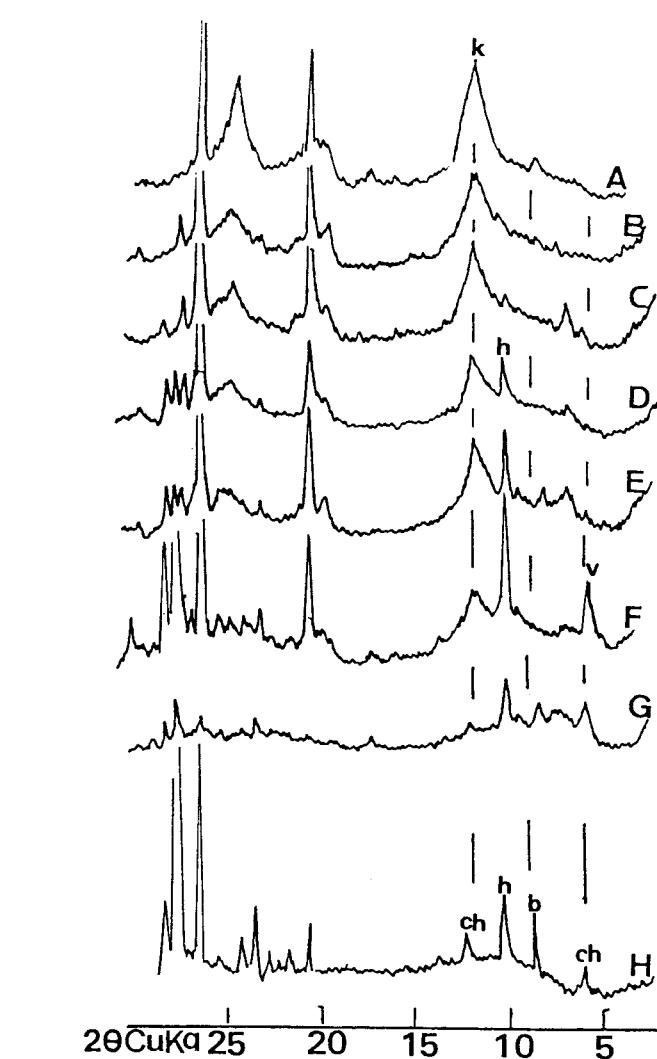
図-10 三隅町鞍掛における三隅閃綠岩のX線回折図(図-6Dのα美)

A : 3.21 B : 1.0.21 C : 1.0.59 D : 位置的にEとほど同じ  
E : 2.3.27 F : 3.6.65 G : 位置的にほどFと同じであるがやゝ熱  
水的変質を受ける。H : 新鮮な岩石であるがやゝ綠泥石化を受ける。(数字  
はA, D, F, 値) K : カオリン h : 角閃岩 Ch : 緑泥石  
b : 黒雲母 v : バーミキュライト

世羅台地面上の崩壊でも 図-6C の α 美の崩壊のようく、  
風化帶内における岩石の物性のちがいと云うよりも熱水粘土脈  
をすべり面として崩壊するような例も知られている。花崗岩とか

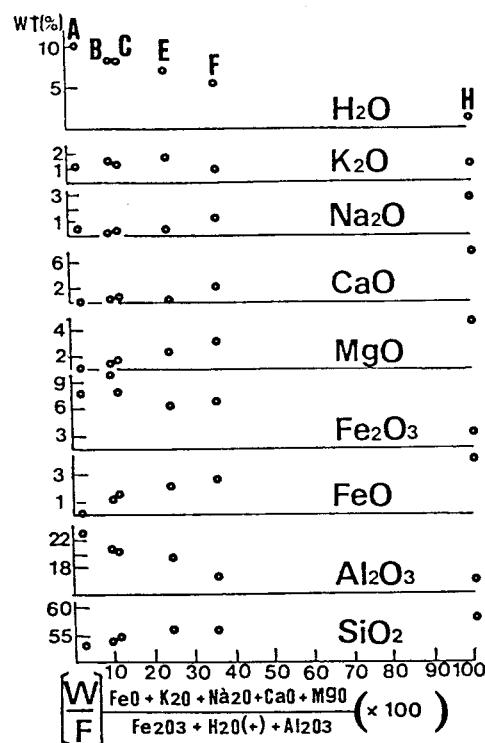
図-11 三隅町鞍掛における三隅閃綠岩の風化状態 (図-6Dのα矣)  
横軸は新鮮な岩石 (F) における  $\frac{(FeO + K_2O + Na_2O + CaO + MgO)}{Fe_2O_3 + H_2O(+)} \times 100$   
で風化岩 (W) のそれを除して 100 倍した値を示したもの A.D.F.<sup>2)</sup>  
と呼ぶ。A、B、C、E、F、H は図-10の記号と同じ。

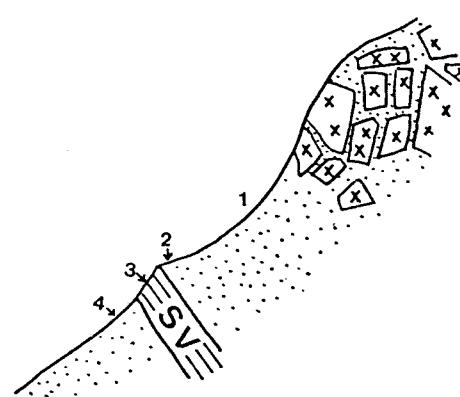
図-12 三隅町岡見花崗閃綠岩の崩壊地点  
SV : 粘土脈

図-6C の b 处。

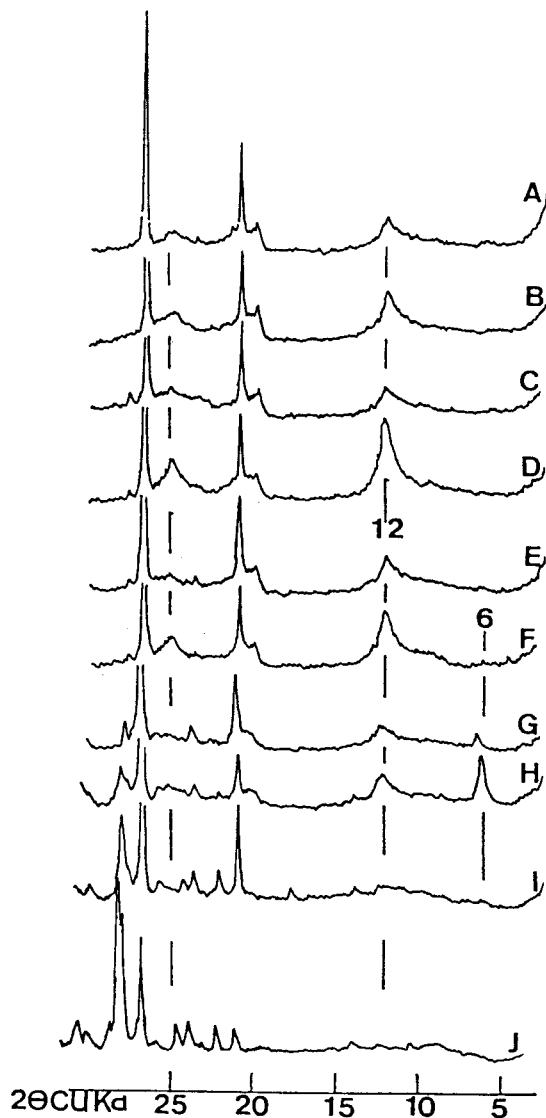
図 13 益田市大浜における古第三紀安山岩の X 線回折図 (91502)

A : 表土下 0.5 メートル B : 1 メートル C : 1.5 メートル  
D : 2 メートル E : 2.5 メートル F : 3 メートル G : 4 メートル  
H : 10 メートル (風化核のマトリックス部) I : 10 メートル  
(核岩部) J : 新鮮岩

となり、殆んど完全に粘土化しているよう見える。物性の実か  
らみると斜長石の消失度あたりで問題があるよう考へられる。  
いずれにしても後述する都野津面 K 対して風化帶の厚さが著しく  
厚いと言える。

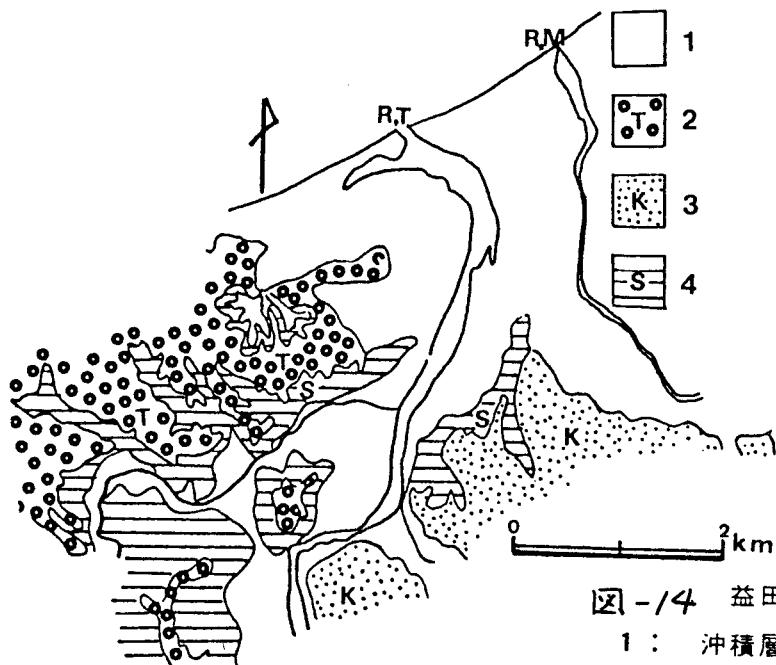
図-14 益田附近地質図

1 : 沖積層 2 : 都野津層

図-14は益田市高津川左岸の地質を示すが、こゝにおける都野津層下の三郎变成岩類の風化は著しい。図-15はそのような場所における崩壊地の試料で、新鮮な岩石における緑泥石とセリサイトは殆んど分解している事を示す。セリサイトは風化に対して格別に強い方に属するものであるが、その中の  $\text{K}_2\text{O}$  の溶脱によるものがあることを示す。図-16は同じ試料の化学成分としての  $\text{Al}_2\text{O}_3$  と  $\text{K}_2\text{O}$  の挙動を示したもので、その風化状況がよく示されている。泥質片岩における風化としてはかなり進んでいると言えるであろう。このようへ風化の著しい三郎变成岩内における崩壊が、この地域の山麓で多発し、家屋に対する被害が甚大であつた。都野津層は、もともと世羅台地面としての地形面をもつていて、この地域の三郎变成岩類の厚い風化帶を侵食しながら堆積したもので、その際ににおける風化帶をなお残してしま、堆積した結果がこの

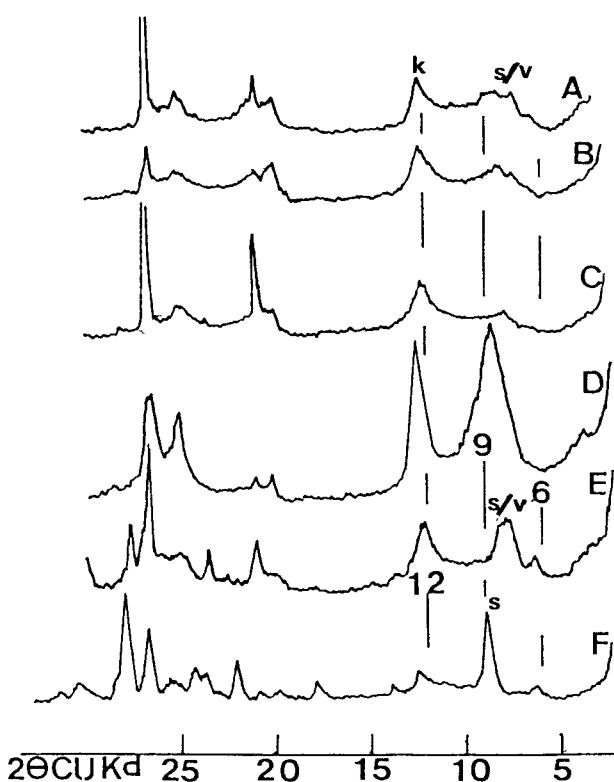
図-15 益田市高津川

左岸の都野津層下の三  
郡變成岩類のX線回  
折図

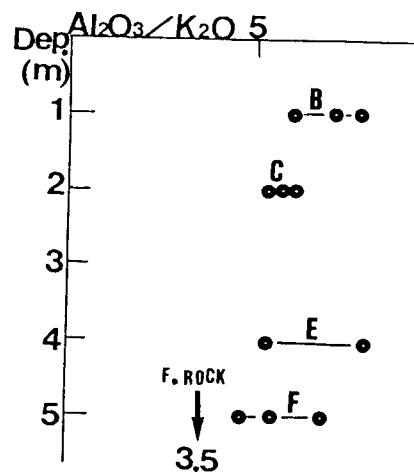
図-18

三隅附近の泥質片岩の試料採取点の断面上  
 $\text{Al}_2\text{O}_3/\text{K}_2\text{O}$  の変化 (110101)  
B, C, E, F の記号は図-8に対応する

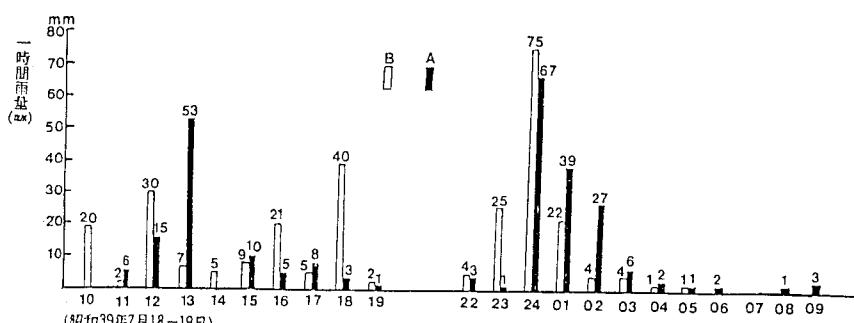
図-19は昭和39年7月18日から19日にかけての木次町と出雲市における時間雨量の変化である。木次で最高67mm、出雲で75mm

図-19 出雲および木次における1時間雨量  
A:木次 B:出雲

で、このピーク時に特に斜面崩壊が多発して。

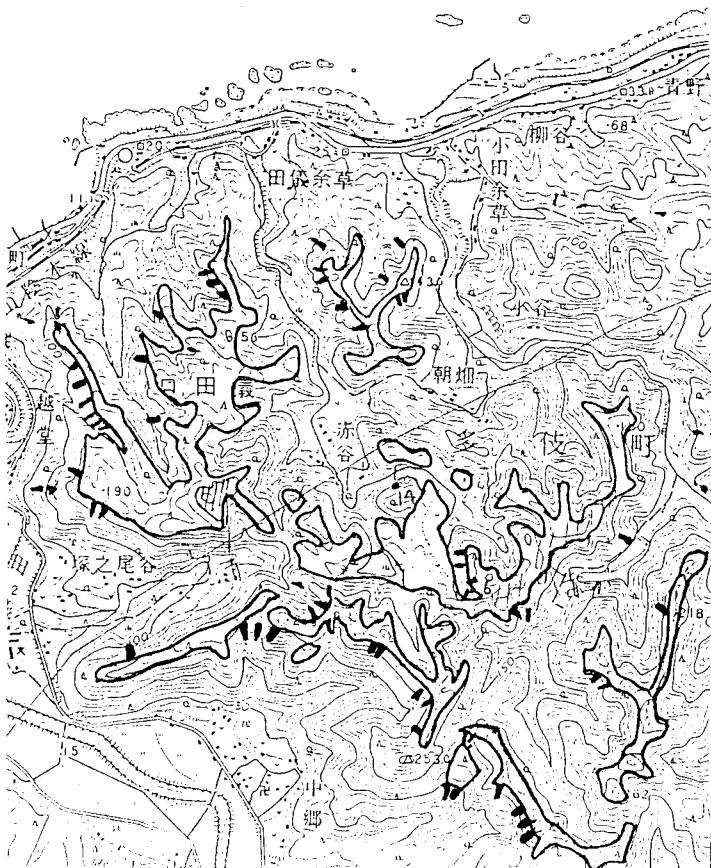
例えば図-20に示す  
ように簸川郡田儀附  
近から東西に延長す  
る地域の崩壊も當時  
における多発地の一  
例で明らかに標高に  
して250～150m  
附近にある平坦面  
との関連が顯著で  
あつた。これら平  
坦面上は赤色風化  
帶を形成し、カル  
シウム化が著しい。  
また図-21に

図-20 烏根県簸川郡田儀附  
近の昭和39年7月豪雨における  
斜面崩壊

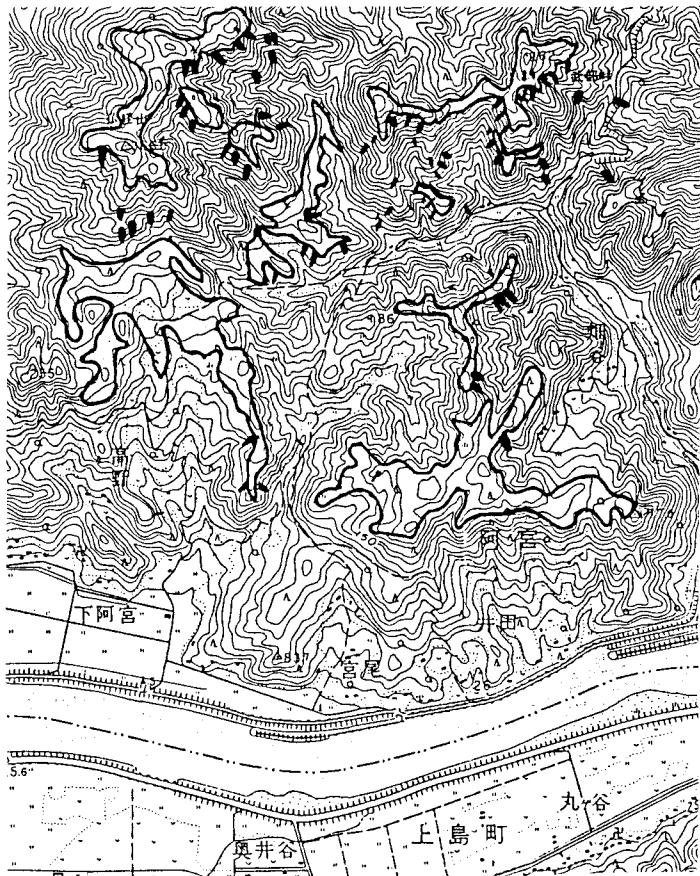
示す簸川郡斐川町の佛  
経山南斜面における崩  
壊も昭和39年7月豪雨によ  
りて著しいものがあつ  
た。佛経山山頂の標高  
は366mでよく緩斜平  
坦面が発達する。その  
稜線沿いにほぼ300m  
の標高をもつ後斜平坦  
面が識別される。この  
附近のこのレベルにおける平坦面はや、連続  
性があり世置台地面に  
対応するかあるいはそ  
れのや、開析された面

図-21 岩手県簸川郡斐川町

佛経山周辺の昭和39年7月豪雨によ  
ける斜面崩壊

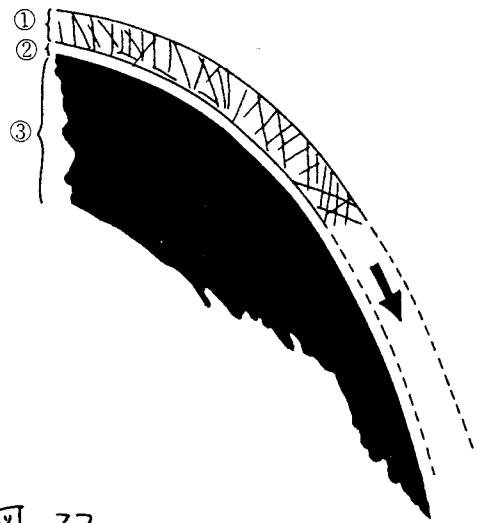
図-22

表層板状体滑落型崩壊の模式図

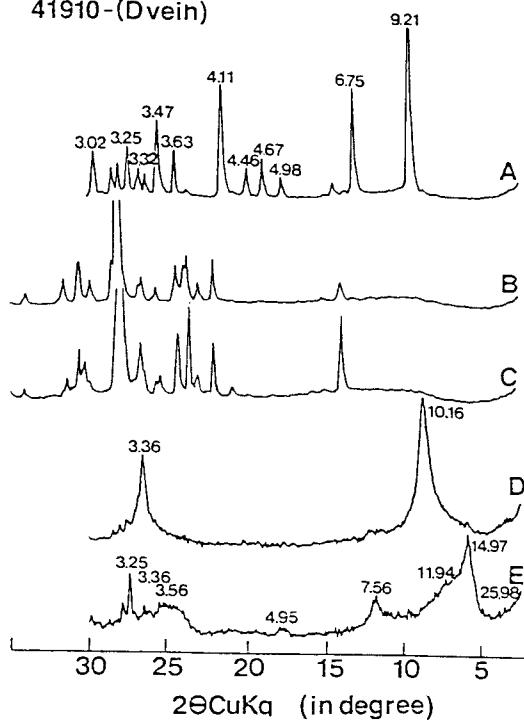
図-24

大東花崗閃緑岩における節理充填鉱物(A)としての濁沸石、節理面沿いの斜長石(C)、や、離れた(10 cm)場所の斜長石(B)、節理面沿いの黒雲母(E)、や、離れた(10 cm)場所の黒雲母(D)のそれぞれのX線回折図

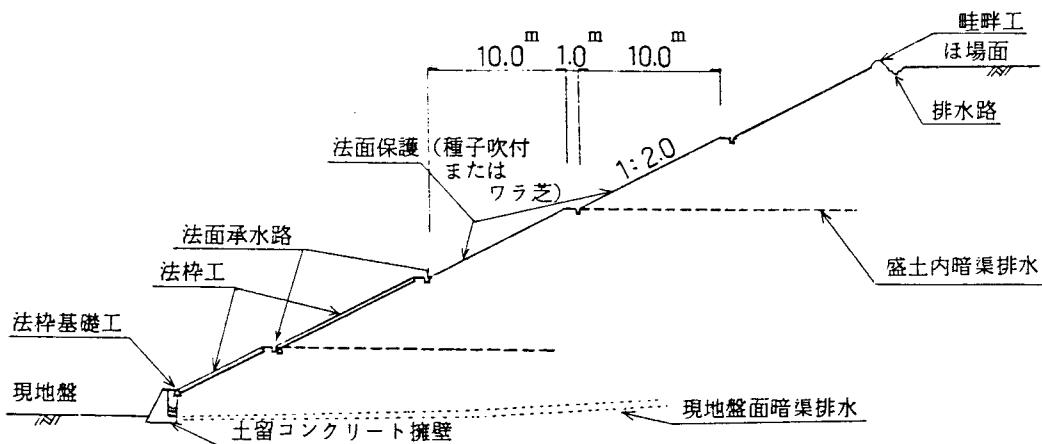
図 - 3 盛土法面標準断面図

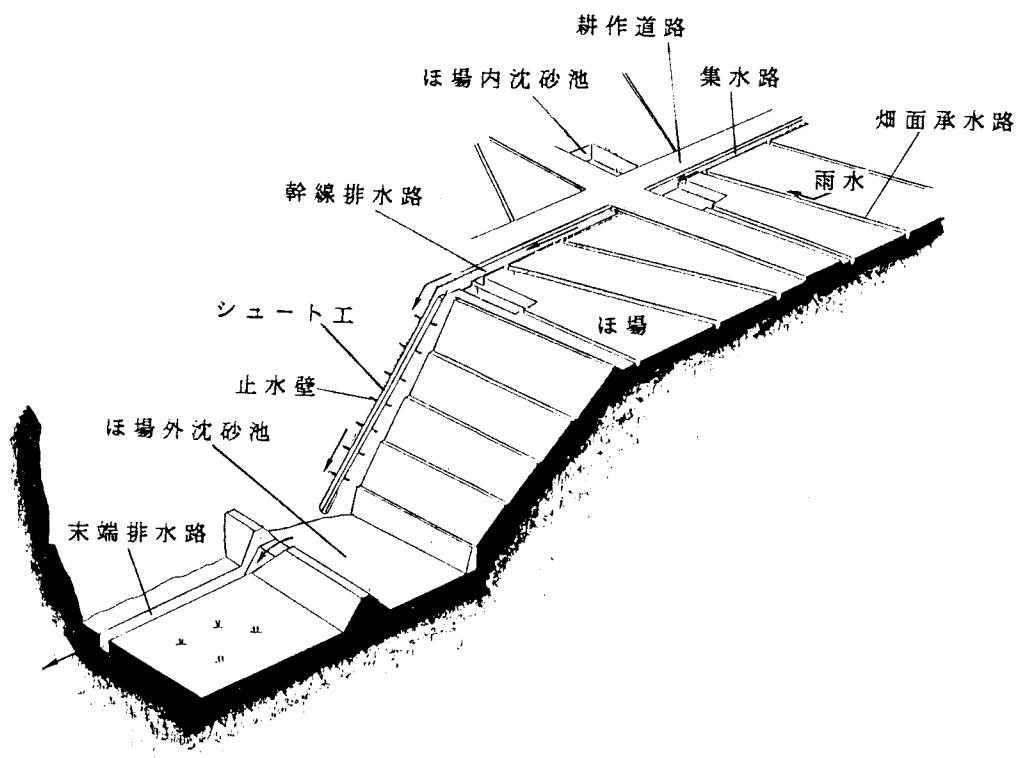
農地造成地における雨水の円滑な排除は防災の基本であり、益田開拓では基本的な排水路網を次のように計画している。

図-4 排水路網図

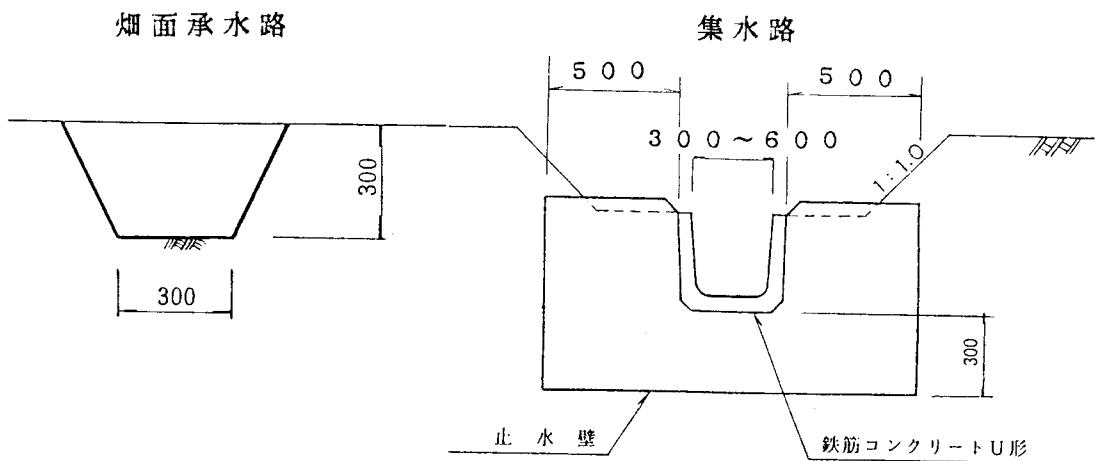
- i ほ場面のエロージョン防止対策として、20m間隔で素掘りの畑面承水路を設置（勾配約3°）すると共に、営農開始までの畑面保全のため畑面植生を行っている。
- ii 畑面承水路によって集められた雨水を沈砂池まで安全に導くため、鉄筋コンクリートU型の集水路をほ場界、道路沿いに設置し、集水路周辺の洗掘防止のため5～10mおきに止水壁を設けている。

図-5 畑面承水路及び集水路標準図
