## 山田堰

—福岡県朝倉市—

小澤 拓 治

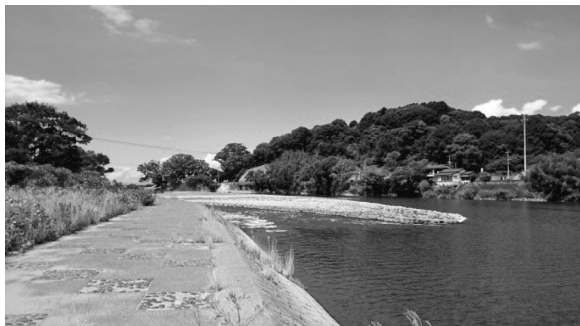
写真-1 上流部から撮影した山田堰（河川に対して斜め方向に設計されており、本流（左岸側）と取水口（右岸側）に分水されるような形になっている）

筑後川は阿蘇山、瀬の本高原を源とし、有明海に注ぐ九州地方最大の河川である。筑後川流域では17世紀から18世紀にかけて各藩による新田開発が積極的に行われ、取水堰が相次いで建設された。この時できた山田堰、大石堰、袋野堰、恵利堰は筑後川四堰と呼ばれ（袋野堰に関しては1954年に完成した夜明ダムの影響で現存しないため、残りの三堰を指して筑後川三堰とも呼ぶ）、用水供給のほかに、暴れ川として名高い筑後川の治水の役割を担っていた。このうち、最初に完成した山田堰は国内に現存する唯一の石張り堰（石畳堰）であり、度重なる改修によって基礎部分はコンクリートとなっているものの、石畳の揺るがない風貌は変わらずにいる（写真-1）。

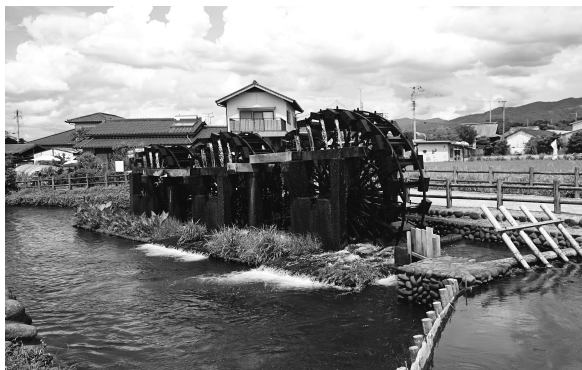
写真-3 朝倉三連水車

が導入される中で、水車の文化的価値を保護するために数点の水車が現役で稼働している。写真-3 は朝倉の三連水車を上流側から撮影したものであり、揚げられた水は樋に入り奥側の水田に供給される。水車はモータ駆動方式で直径がそれぞれ 4.76 m, 4.30 m, 3.98 m となっており、回転数や揚水量、灌漑する水田の高さに応じて設計されている。このほかに用水路沿いに三島、久重二連水車が残されており、計 7 基が稼働している状態である。これらの水車群は物産館「三連水車の里あさくら」から徒歩 10 分圏内で見て回ることができる。約 35 ha の土地を灌漑するために毎年 6 月中旬から 10 月中旬に作動しているため、水車群を訪れる場合はこれらの時期にすることを強く推奨す
