津波被災農地の圃場整備による創造的復興

— 福島県南相馬市 —

福島県農林水産部農村計画課 長谷川 洋平

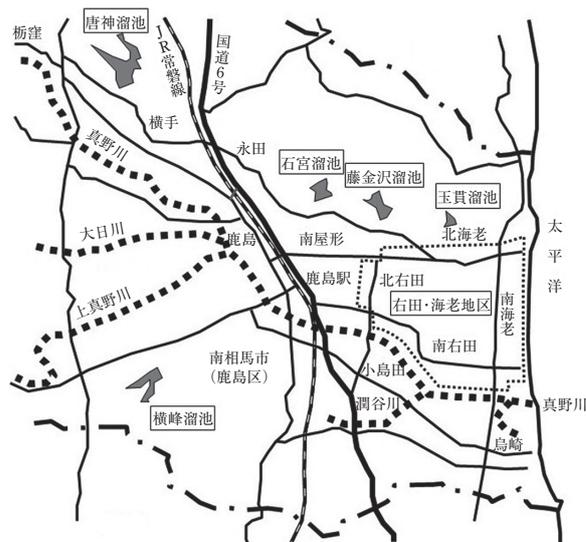
図-1 右田・海老地区位置図

右田・海老地区は、南相馬市鹿島区の北右田、南右田、北海老、南海老、小島田にまたがる地区で(図-1)、農地の復旧と農業再生を果たすため、農地の大区画化、汎用化、パイプライン化を進め、併せて圃場整備の換地の手法を用いて再生可能エネルギー(太陽光発電等)用地を創設するなど、津波被災農地における復旧・復興のモデル的な地区である。

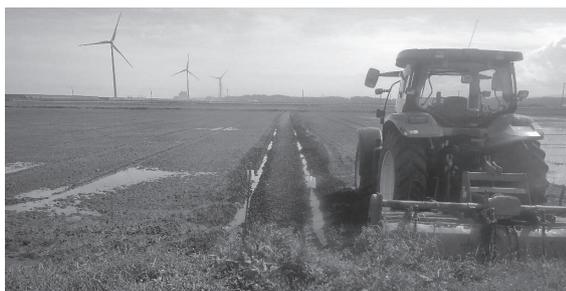
写真-1 営農風景

その後、昭和 50 年代に鹿島第二地区、平成 25 年からは右田・海老地区として 1.2 ha (200 m×60 m) を標準区画とする田に整備された(写真-1)。
