## 急斜面を下る大楠用水

—宮崎県日之影町—

宮崎大学農学部 竹 下 伸 一

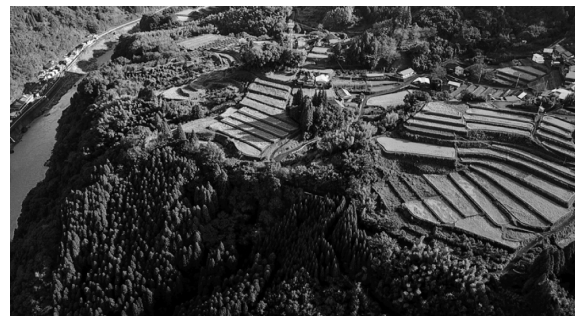
写真-2 火砕流台地上の大楠集落

日之影町大楠集落は、写真-2のように五ヶ瀬川右岸の標高280~300mの高台にある。この高台は、阿蘇山から流れ込んだ火砕流によって形作られた火砕流台地である<sup>1)</sup>。阿蘇山は、これまでに4回大規模な噴火があったことが知られており、とくに12万年前の3回目と、9万年前の4回目の噴火によって、五ヶ瀬川沿いに大量の火砕流が流入し、谷を埋めた。その後、火砕流が冷え、収縮して溶結凝灰岩となると、お椀状の緩やかなくぼみを作った。そこに川が流れることによって侵食が進み、高さ100mの崖をもつ火砕流台地が形成された。

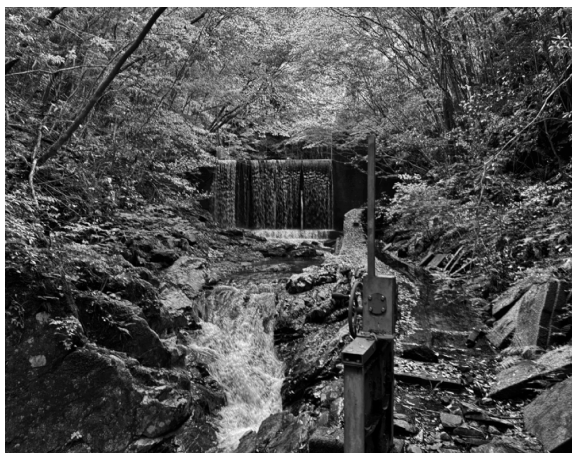
表紙写真は、宮崎県日之影町を流れる大楠用水路で、図-1の☆印地点にある急斜面を下る水路を写したものである。日之影町は高千穂町の東側に位置し、高千穂峡を流れてきた五ヶ瀬川が岩戸川と合流した後、町の西から東へと横断している。大楠用水は、五ヶ瀬川の支流の一つである追川上流の百舌鳥山谷から取水して(写真-1)、大楠地区まで流下する全長9.5kmの山腹用水路である。

写真-1 百舌鳥山谷の取入口

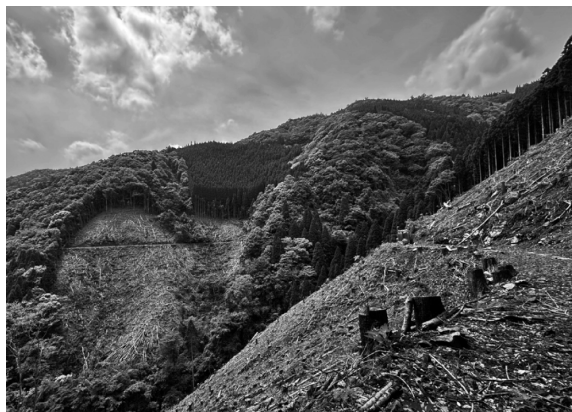
水源は、標高442m地点であるが集落まで遠く、しかも700~900mの頂を持つ山地の南斜面を通して集落まで導水する必要があった。そのため用水路は、その大部分を写真-3のように急峻な山腹斜面を横切るように等高線に沿って開削され、420m程度の標高

写真-3 蓋暗渠で山腹斜面を横切る大楠用水

を維持したまま集落近くまで水を運んだ。その結果、高千穂郷と呼ばれるこの地域に多く見られる用水路と同様に地形に沿って迂回し（水路迂回度 1.30）、その長さに対して受益面積が小さい（面積水路長 118.6 m/10 a）という特徴を持つ山腹用水路となっている<sup>3),4)</sup>。用水路は、集落西側の山頂付近まで来たところで尾根伝いに集落まで一気に下る。その最も勾配の急なところを写したのが表紙写真で、その後、集落入口の写真-4 の水路橋（掛樋）を渡って水が届けられるのである。

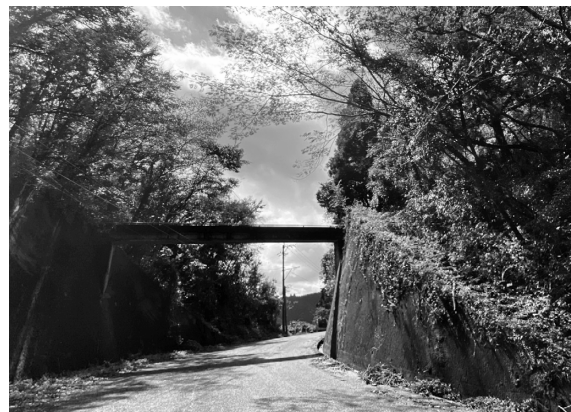
写真-4 集落入口の水路橋（掛樋）

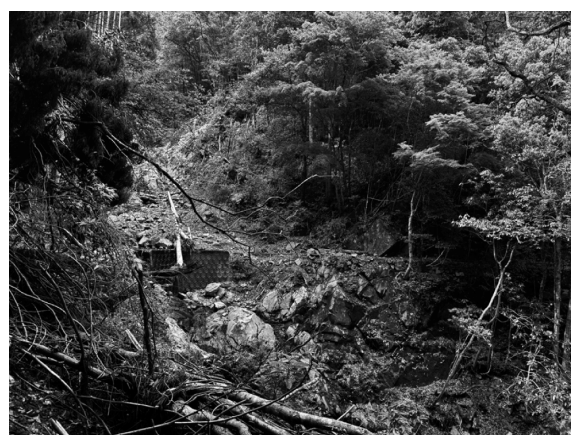
しかし、令和 4（2022）年 9 月に襲来した台風第 14 号は、宮崎県に 1,000 mm 近い総雨量をもたらし、山間部を中心に多数の土砂災害を引き起こした。高千穂町や日之影町などでは多くの農地、水路などの農業用施設が被害を受けた。大楠用水も写真-6 のように水路損壊が多く発生し、水源から集落まで導水できなくなり、途中の溪流から代替取水している状況が現在まで続いている。棚田もまた耕作されていない区画も増えていて、今後の持続性に懸念が残る。

写真-6 損壊した大楠用水
