第3班 頭首工班報告

頭首工災害について

小生らは昭和28年12月14日より6日間にわたり、筑後川および白川水系における11ヶ所の頭首工すなわち恵利大石、万年、恵良、玖珠、三隈、保木下、上河原、竹田、畑、下井手の災害の現状を踏査した。これに県より得た資料を参酌して、下記の如き考察を行つた。まず、各説として踏査した堰堤について、破壊の原因と復旧に対する所見を述べ、次に総説において総括的な考察を加えることにする。

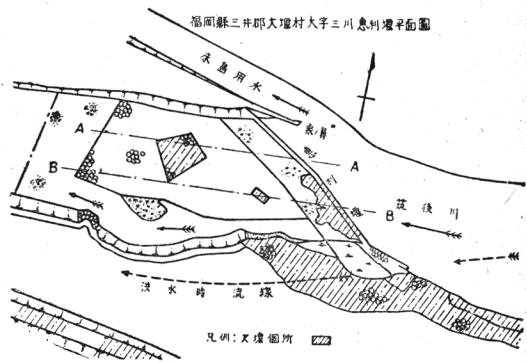
図 2 惠利堰平面図

堰の位置は河心の彎曲点にあり上流右岸の砂州と相俟つて、洪水の流水は左岸に衝突し、加うるに左岸堤は右岸側より 1.50m 低きため左岸 2ヶ所で破堤した。堤体においては最高水位の時は上下流にほとんど落差を認めないが、減水と共に次第に落差を生じ、遂にこれに因る揚圧力の増加および洪水時の河床流速が床端部の安全流速を超えたため床版下面に侵蝕を生じ、これに加うるに転動流下する玉石の衝撃等により床版の破壊を生ずるに至つた。既往昭和 25, 26, 27 年の洪水においても連年同一の破壊状況を呈していた。

本堰においては堰の一部が決潰したるに止まり且つ元の堰の型式、位置共に適当と考えるので、復旧としては一部の改裝修理に止めるべきである。なお今回の災害の状況を見るに床版趾部の洗掘が著しいからこの部分には充分の深さに達する止水壁を入れ、穿掘が床版下に進行するのを阻止することが望ましい。この止水壁には水抜孔を設けて揚圧を防ぐようにする。なお揚圧の軽減のためには止水壁を堤の上流側においても深く設けることが必要である。また前床の厚さはその重量をもつて揚圧力に抵抗するに充分な厚さを与えると共に堰堤を超えて落下する転石の衝撃力に対しても耐え得るものでなければならない。揚圧力については上下流の水位差を基礎として算出すべきことは勿論であるが、これは洪水時の流水関係より算出すべきものとする。なお各堰の共通事項については総論にて述べる。

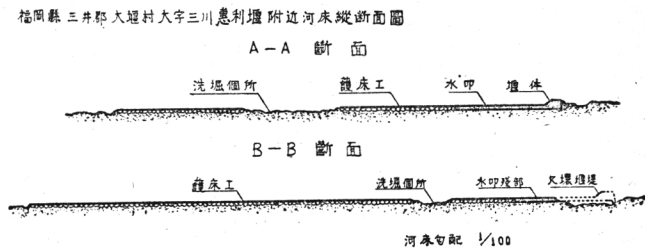
図 3 惠利堰河床縦断面図

水叩床版の勾配は平均 1/60 なるも、その下流部約 1/3 区間はほとんど水平にして法尻の河床の侵蝕は著しい。構造は元來は玉石（平均 25~30cm）空積洗堰型にして堰堤下には河床約 2.50m の阻水壁を設けてあつた模様である。

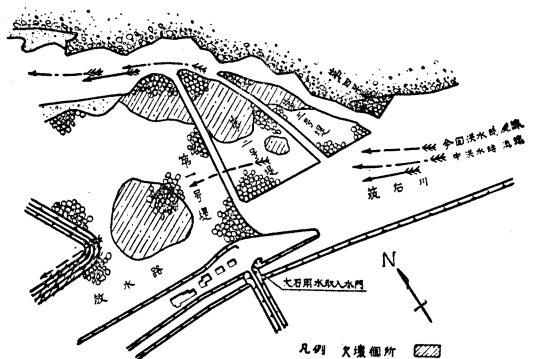
図4 大石堰平面図

本堰においては張石に用いられている転石大なるためその床版が揚圧により破壊されたとは認められないが、各流筏路の側面張石が流下する転石の衝撃により法崩れをなし、次第に水叩の床張り面を侵蝕して破壊面を拡大するに至つた。また水叩下流端末はこれに接続していた中洲の護岸が流失したため引続き侵蝕されるに至つた。故に水叩床版の破堤は揚圧力によるものでなく、すべて端末から崩壊が進行拡大されたものと推定される。

現在の堰頂部の張石は径 1m 前後の大なる転石を選んでいるため直接破壊を受けなかつた。若し流筏路法面の崩壊がなかつたならば堰堤線は完全に維持できたであろう。改装に当つて井筒等の完全な基礎の上に近代型のコンクリート堰を用い、張石をもつてその肌を覆うたならば、下流部の水叩は短縮しても、今回の如き洪水に対し充分耐え得たであろう。

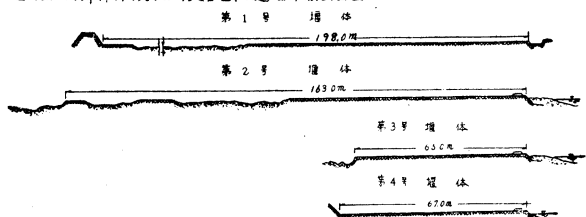
図5 大石堰(旧堰)堰体横断面図

堰堤線上流側河床1m前後堰堤より低い。ただ左岸末端においては堆砂多く、砂洲が水面上に現われている。しかしこの砂礫の流入を防ぐため取入口右側に導流壁約30mを上流に延ばしてあるため年間を通じて取入水門前に堆砂することは全くないという。堰体は総べて巨大な転石を集めて張り並べてあるが、その玉石の大きさは下流甚利堰に比し遙かに大であつて、径50~60cmであり、特に堰頂部においては1mに及ぶものを採っている。下流水印部は緩かにして1/70~1.90となり、特にその末端に至つ

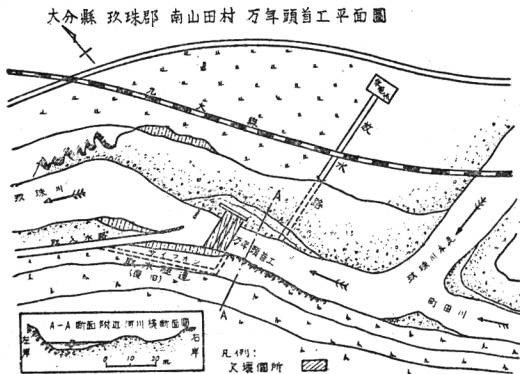
図 6 万年堰平面図

当堰は洪水3ヶ月前に完成したばかりのものであつた。現在においては水叩部は完全に流失し堰体は僅かに右岸河床下に没する部分のみを残している。水叩の床版は相当の厚さを有していたため直接の破壊はなかつたが、水平にして且つ急流部にあるものとしては短小であり、下流部洗掘に対して何らの処置が施してなかつたために床趾部の洗掘が激しく順次下流より上流に向かつて水叩床版の破壊と流失が行われたものと認められる。

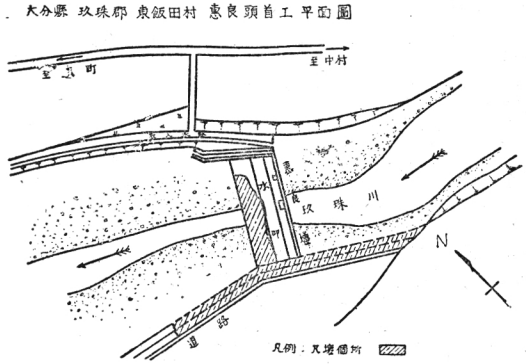
図 8 恵良堰平面図

以上の如く堰体は流失を免かれたけれども水叩は完全に破壊するに至つた。まず木工沈床が流失し, 次いで水叩趾部における洗掘が次第に床版基礎部に波及してこの部分を侵蝕流失せしめ, 併せて天端を超えて落下した転石の衝撃により破壊したものと思われる。

前記万年堰の場合と同様であるが, なおこの場合について付加すべきことは以下の如くである。すなわち堰体は全長固定堰であり, 加うるに取入口は流心の反対側にあるために河床は堰の上流側堰頂まで全断面を通じて上昇し取入口の流入は極めて困難を感ずると共に導水路に流入する砂礫の量も甚だしい。これに対する処置としては取入口に隣接する堰の一部を少くとも15m以上可動堰とすることである。これによつて次の洪水により堰体の破損を招くことを憂うるむきもあるが, これはむしろ逆に被害を軽減するであろう。下流水叩部の復旧処理については, 万年堰の項に記したところと同一の考慮を払うべきであろう。

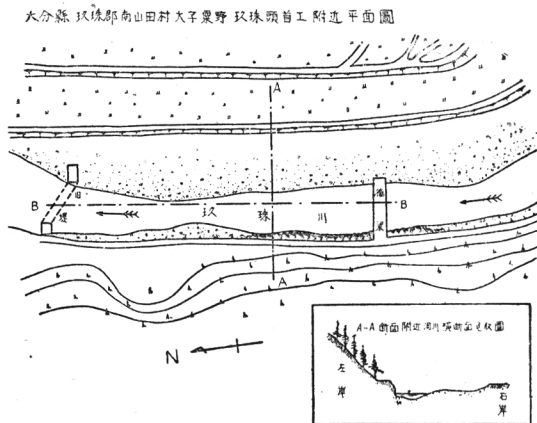
図 10 玖珠堰平面図

阻水壁比較的浅く, 水叩部延長短く, 洪水量が異常に大きい下流側の洗掘を発端として順次上流側に向つて工作物の破壊流失が行われた。

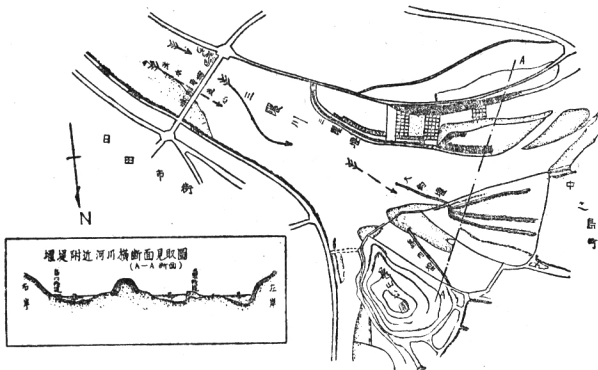
図 12 三隈堰平面図

以上の洪水流況であつたので堰位置においては主流は河幅の中央にあつたために三隈堰は正面よりその全衝撃力を受けることを免かれた。且つこの河幅拡大部分は流速もやや緩和せられていた。堰体も重力式であり、築造も新しい(昭和23年完成)ものであつたことも有利な条件となり堰体は破壊を免かれた。しかしながら転石の衝撃による水叩部の崩壊箇所の点在、水叩趾部の河床侵蝕が認められる。築造年代の新しいことに比しコンクリート肌の著しい摩滅を見たがこれは石張りすることにより免かれたであろう。

本堰堤は著しい破壊をしていないためにほとんど復旧の要はないと思われるが、若し改築するならば万年堰に述べたと同様な注意を要する。

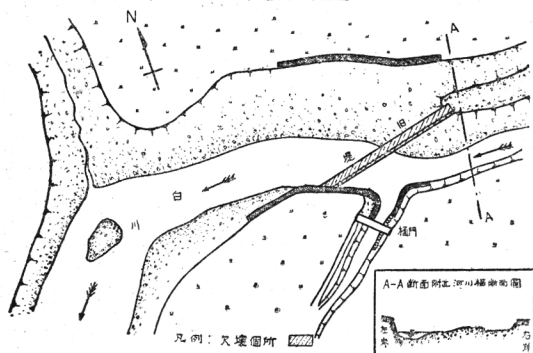
図 13 保木下堰平面図

上記の如き堰体にして築造も古く（明治25年頃）、早晚改築を要する時期にあつたものと考えられるが、直接の原因は直流する洪水の流心が堰の左岸袖を破り、水叩下流部河床を洗掘して堰体は下流側より順次崩壊流失したものと認められる。

復旧計画については阻水壁の深さ、両袖の設計、水叩床版面の逆勾配等には特に留意すべきである。特に本堰の場合は取入口の河心に対する位置の関係上土砂の流入堆積が多く、これを防ぐためにはその左岸堰体の相当部分を開らいて可動堰とし、なお取入前庭の河床面には土砂止壁を設くる等、特に留意すべきである。堰の全コンクリート面を割石張によつて保護すべきことも、本河川の如き転石の大きい急流河川においては欠くことができない。

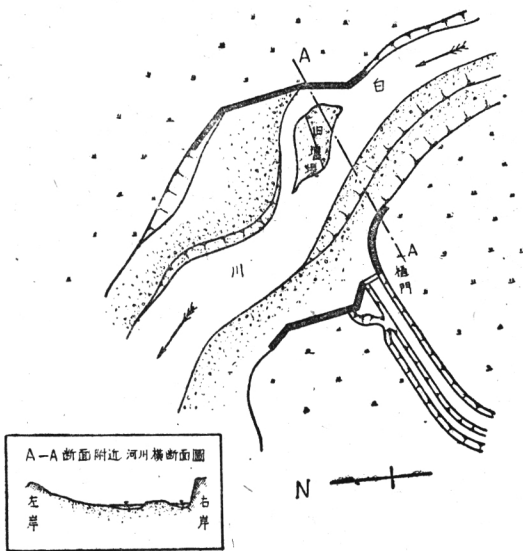
図 14 上河原堰平面図

その洪水量は $1,500\text{m}^3/\text{sec}$ と称せられ、堰頂上の最大水深は 5 m に達したという。洪水は上流の狭窄彎曲部において右岸を削り、あるいは右岸耕地面を溢流し、直流して堰の左半分を流失せしめた。また洪水初期において彎曲部左岸に衝突して右折した流心は堰の右岸の軸を崩壊せしめた。

堰の位置は元の位置が適当と考えられる。但し左岸取入口前庭の堆砂と導水路への砂礫の流入を防ぐために取入口およびその上流数十mの左岸を流線に沿う如く河川に出し、取入口もその線に延ばし、この下流に接する締切堰の相当幅を放水用可動堰として欠口せしめることが良策と思われる。

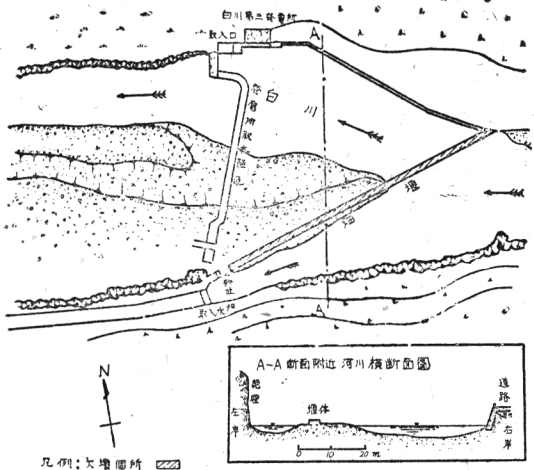
図 16 畑堰平面図

洪水は $4,000\text{m}^3/\text{sec}$ と称せられ、堰頂上の水深は5mに達したという。堰位置の河床は下流発電所の取入堰堤に支えられていたが、今回の洪水によつて完全に破壊されたことは、極めて旧式な構造であつたので止むを得なかつた。

現位置よりやや上流は流心が常に左岸にあるため堰位置をその位置に移し、堰体を割石で巻立て、取入口に隣

接する堰堤の一部を可動堰とすること等が必要と考えられる。

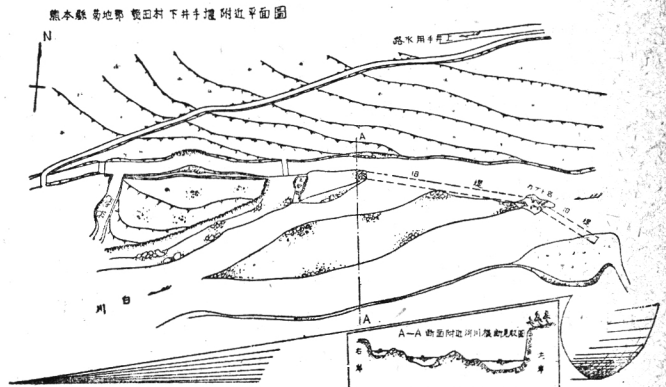
図 17 下井手堰平面図

最大洪水量4,000m³/sec、堰頂上水深6mに達した。流心は著しく侵蝕を受け、

河床横断面を見るに高低の変化はなほだしく、その最高低位部の差は3mに達している。在来の堰の崩壊は以上の如き脆弱なる構造であるため当然であるが、復旧に当つていかなる設計工法を採るべきか。この頭首工は比較的小面積を灌漑するに過ぎないので、負担の関係上かくの如き荒川に対する施設として完全ならしめることは容易でないとすれば、むしろ間近にある発電放水口より直接取水すべきではないか。完全なる止水をなしている発電取入堰堤より下流3,000m、上井手堰より下流1,500mの間の僅かな流域を加えるために大なる工費をもつて締切堰堤を重複せしめることは考慮を要するものと思われる。
