## 常時微動スペクトルデータを用いた損傷ため池堤体の健全度評価

## Health Assessment of Damaged Dam Body Using Microtremor Spectral Data

鈴木 哲也<sup>†</sup>  
(SUZUKI Tetsuya)荻原 龍太郎<sup>††</sup>  
(OGIWARA Ryutaro)森 井 俊 広<sup>†</sup>  
(MORII Toshihiro)河 合 隆 行<sup>†††</sup>  
(KAWAI Takayuki)

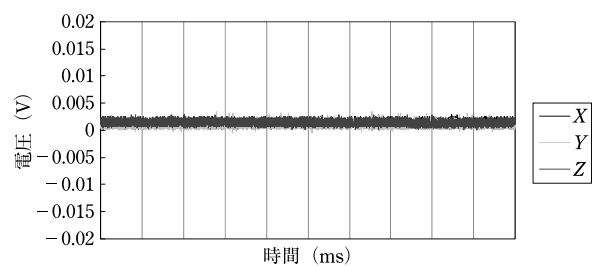
図-1 時刻歴データ（A池, No.1）

計測した時刻歴データの一例を図-1～3 に示す。環境ノイズの確認されない計測条件では、図-1 に示す安定した時刻歴データが検出された。本計測における環境ノイズの主な原因は、自動車走行であると考えられ、自動車通過時の常時微動の乱れを図-2 に示す。

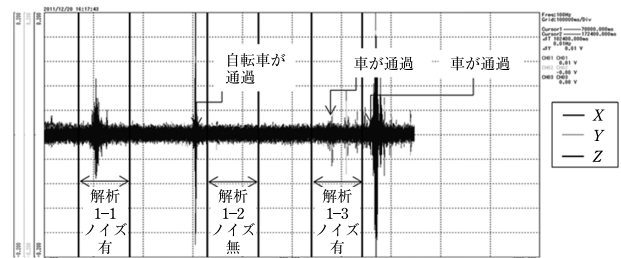
図-2 環境ノイズが頻発している時刻歴データ（B池, No.1）

本検討では、1 計測に解析を 3 区間設定した。図-2 はその一例であり、3 区間（1-1～1-3）中に環境ノイズを内在するものとそれ以外とがあることがわかる。なお、本検討では、常時微動計測を主に夜間（午前 0～4 時）を中心に行った（図-1, 2）。堤体の復旧作業中に計測した場合、これらの時刻歴データとは異なり、建設機械などに起因するノイズが検出されるものと考えられる。本計測で検出した一例を図-3 に示す。
