兵庫県南部地震による農業用水利施設の被害

Damage to Irrigation Facilities in the 1995 Hyogo-Ken-Nanbu Earthquake

増川 晋[†] 浅野 勇[†] 田頭 秀和[†] 堀 俊和[†]
 (Susumu MASUKAWA) (Isamu ASANO) (Hidekazu TAGASHIRA) (Toshikazu HORI)

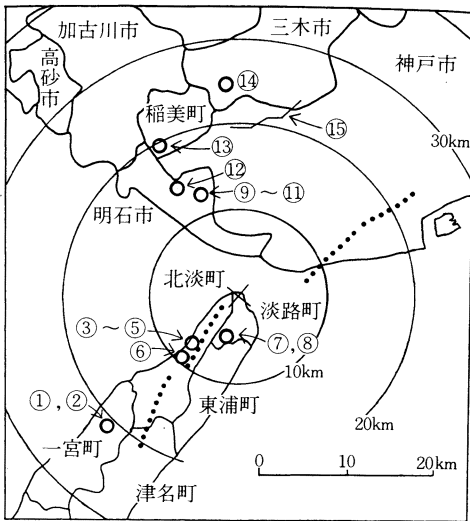
図-1 調査施設位置図

今回の地震では、家屋倒壊率などの調査結果を基に、福井地震の後に規定された震度7が初めて適用された。地震の原因は淡路島北部を南西-北東に走る活断層の活動であると報告されており、この活断層の延長線上に沿って被害の大きかった地域が分布している。図-1に震央および活断層の位置を示す。

× 震央 主な活断層
 ①～⑮ 調査施設(表-2に対応)

地震後約2週間経過した1月29日から2月1日にかけて淡路島および神戸, 明石, 三木市周辺の被害実態調査を実施した。調査対象はフィルダムおよび溜池, パイプラインである。表-2に調査を行った農業用水利施設の名称, 所在地, 被害の概要および関連の口絵写真番号を示す。また図-1にその位置を示す。
