1999年8月豪雨による室戸市中の川地区農地災害と復旧計画

The Farmland Disaster by the Heavy Rainfall in August 1999 and the Recovery Planning in Nakanokawa Area, Muroto City, Kochi Prefecture

佐藤 泰一郎[†] 伴 道一[†] 松浦 寛^{**} 畠中 隆史^{**}
 (SATO Taiichiro) (BAN Michikazu) (MATSUURA Hiroshi) (HATAKENAKA Takashi)

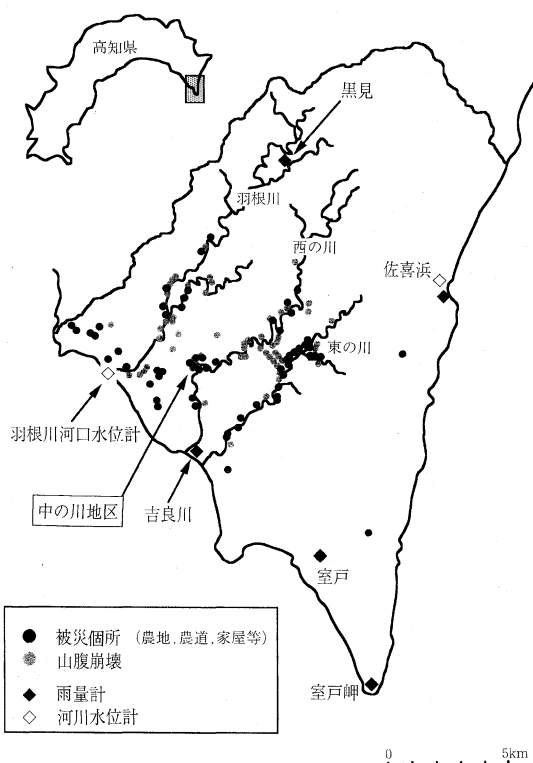
図-4 室戸市災害査定箇所位置図

間の水位上昇量は2.03mであり、集中的な豪雨に伴う急激な水位上昇が生じたことがわかる。図-4に示すように、羽根川と西の川、そして東の川はほぼ平行して南流し、これら河川の中・下流部に今回の豪雨域が位置することから、西の川と東の川においても同様の水位変化が生じたと考えられる。
