青森、秋田県における土地改良関係施設の被害概要

—— 昭和58年日本海中部地震災害 (I) ——

津軽地方における被害の特徴と問題点

— 昭和58年日本海中部地震災害(Ⅱ) —

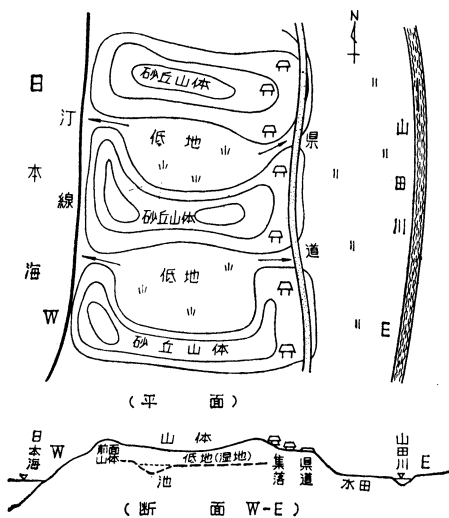
図-2 屏風山地区の概要

屏風山地形概念を 図-2 に示してあるが、山体間の凹地は、あたかも平皿か洗面器のような形で、地下水位は高く、山体間のスキ間にできた小さな流れを通して外部に流出している。

山体間低地の地下水は地形的に逃げ場が少なく、地震動によって液状化したところでは、従前湿原の底にあった泥炭層を突破して噴出したと考えられる。

屏風山地区には、直径7~10m、深さ1.5~1.8mの超大型の噴砂孔がいくつも見られ、数十cmのものは無数発生し、場所によっては“噴火山の火口行列”状を呈し、畑、水田の作物を埋没させた。

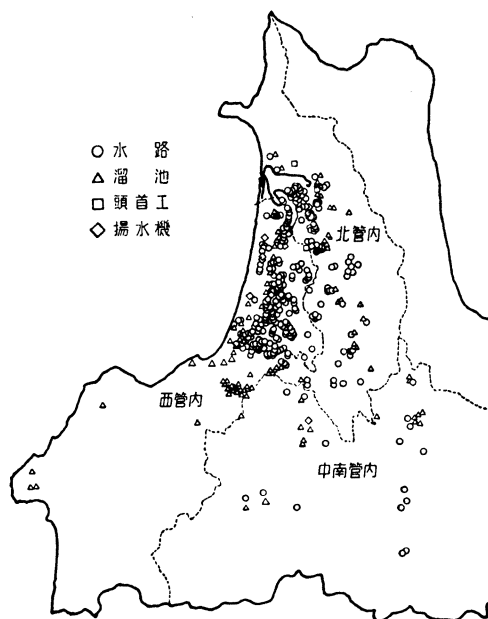
図-1 津軽地域の農業水利施設被害分布図

図-1 は津軽地域でとくに被害の多い西、北土地改良事務所管内を中心とした農業水利施設の被害分布である。図-2 は、その地域の表層地質分布である。

被害は基礎地盤の悪い低平地の未固結堆積物からなる軟弱地盤に集中し、従来からいわれている被害の大きさと地盤の関係が明瞭に現われている。とくに水路の被害は未固結堆積物の地層に集中しているが、水田が未固結堆積物(泥炭層を含む)からなる沖積平野を中心に展開しており、そこには線としての水路が必然的に存在し、水路被害が多くなっている。海岸線沿いの砂丘地の水路

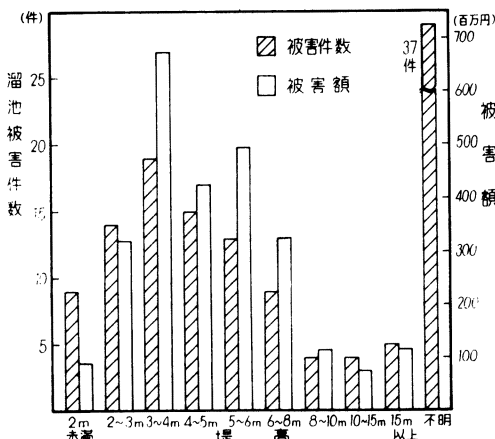
図-3 溜池の高さ別被害件数と被害額

図-3 は被害を受けた129カ所の溜池を高さ別に分類したものである。

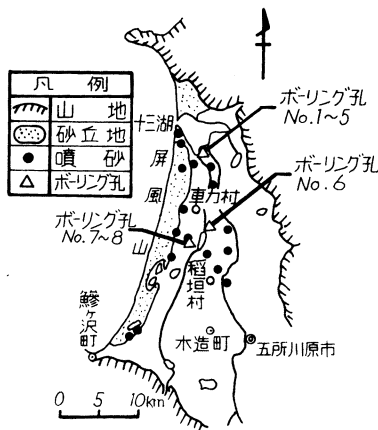
図-5 噴砂およびボーリング位置図

今回の災害の工学的特徴として、砂地盤の液状化あるいは噴砂による被害が挙げられる。噴砂の生じた位置の分布の概要を 図-5 に示した。噴砂の生じた位置は、砂丘間の低地、砂丘後背部、河川高水敷、盛土部などに多く発生しているのが特徴的である。これらの共通している点は、地下水位が高いこと、盛土などによって相対密度が小さいこと、砂質土であることなどが挙げられる。

液状化発生条件は、土の粒度分布、密度、地下水位、地震の加速度など、多くの要因を総合的に判断しなければならないが、液状化発生の可能性を判断する方法として、道路橋示方書⁹⁾における液状化抵抗係数 F_L による方法がある。これは N 値、平均粒径、深度、全上載圧、地表面における地震の最大加速度などから F_L を求め、 F_L が 1.0 (深さ 10m 以深では 0.8) 以下の場合、液状化の可能性があると判断して設計上対処する

- 注1) 斜線は液状化の可能性ある土層
- 2) 地表面最大加速度 a_{max} は 200gal として計算
- 3) ボーリング孔の位置は、図-5 に示す。

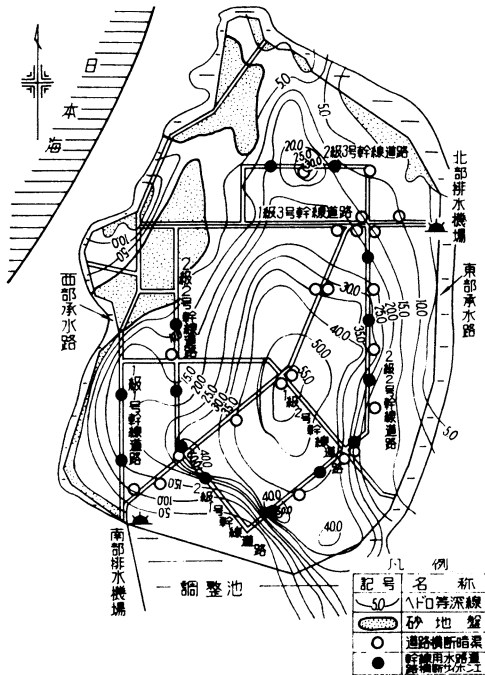
図-1 道路横断暗渠、幹線用水路道路横断サイホン工の被災位置 (図の等高線は、へドロ等深線を示す)

幹線用水路幹線道路横断サイホン工の被災位置を 図-1 に示す。図には八郎潟へドロ等深線⁹⁾を同時に示した。これら被災位置の等深線上の分布の実態を調べるために、度数分布を作ってみると、平均約 26 m (分散 219 m²) である。被災の特徴として、呑口水槽と吐出水槽の傾斜、両水槽を連結している鋼管上の路面沈下、水槽周囲の地表面沈下などである。各地点の流水状況はサイホンを通してはいるが、なお安全のためには、灌漑初期の通水状況の点検が必要である。

る。被災位置のへドロ等深線図上の分布の実態を調べるために、被災位置を 図-1 にプロットして度数分布を調べたところ、平均 27 m (分散 204 m²) である。被災の特徴は、コルゲート管が屈折して管両端のはね上り、下がりによる排水不能である。応急処置は、管を切断することで通水可能にして、灌漑期を経過した。現在復旧工事がさかんに進められている。

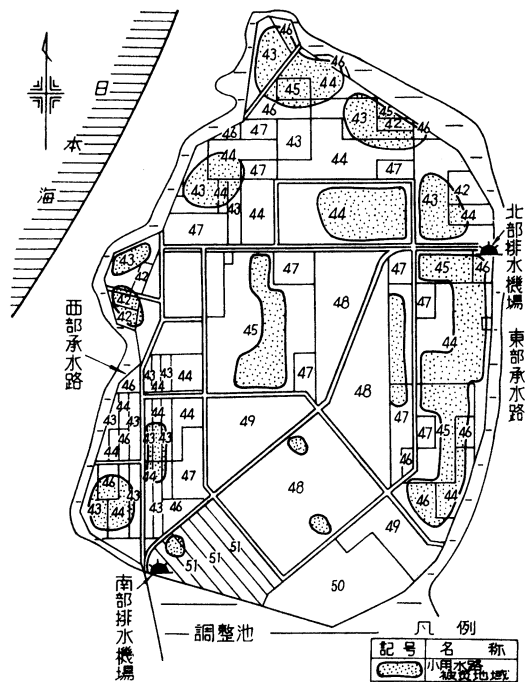
図-2 小用水路の被災位置 (図の数字は施工年度を示す)

小用水路被災の特徴は、水路の沈下、隆起、ずれ、地被災である。これら被災位置の概略をまとめ 図-2 に示す。なお図の数字は、小用水路施工年度⁹⁾を示す。この図から、被災位置は干拓地内 1 級 3 号幹線道路の北側、東部承水路側 2 級 2 号幹線道路付近東側に多いようである。これに対し、中央部、南西部の被害は少ない。中央部南側はほとんどない。

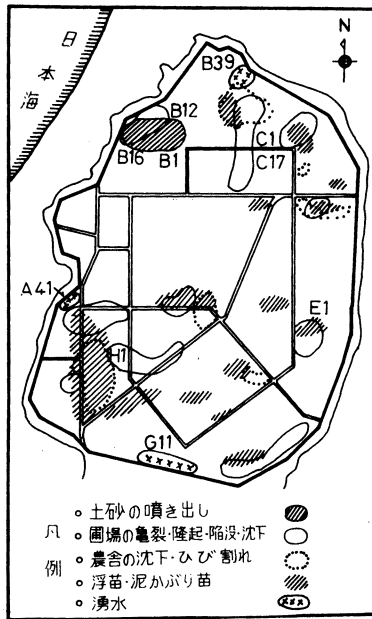
図-3 農地災害の発生概況図

今回の地震によって農地も広範囲にわたって被災を受けた。過去に干拓地を襲った大地震ではほとんど認めなかった種類の災害である。図-3 は農地災害の発生区域を示したものであるが、58年7月現在、その被災面積は干拓地全体で 635 ha にも及んでいる。

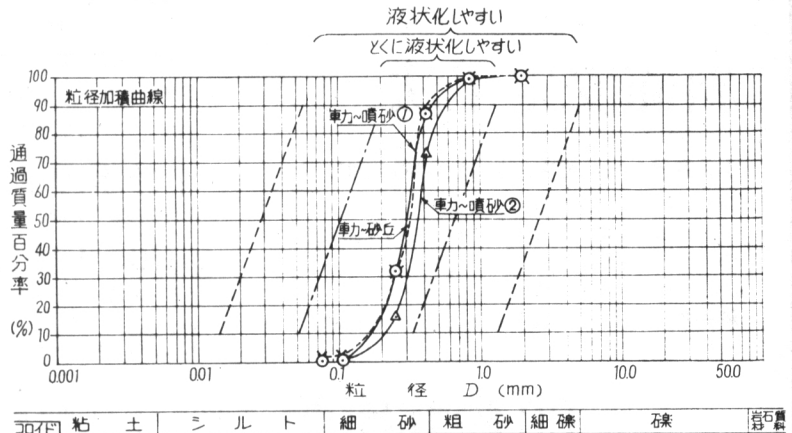
図-4 粒径加積曲線

地区内で採取した噴砂と砂丘砂の粒径加積曲線を図-4に示すが、これらはいずれも均等係数2前後、曲率係数1.1と粒径が比較的そろった粒度のわるい土で、さらに有効径 $D_{10}=0.17\sim 0.12$ も考えれば、液状化を起しやすき性状のものといえる。

現況は概ねN値10程度の砂地盤であるが、部分的に存在する軟弱地盤については、碎石等で置換し支持力の改善を図るほか、管体基床材についても碎石を利用する等

の基礎工法を採る。
