1978年宮城県沖地震の解析

原 田 秀 雄*

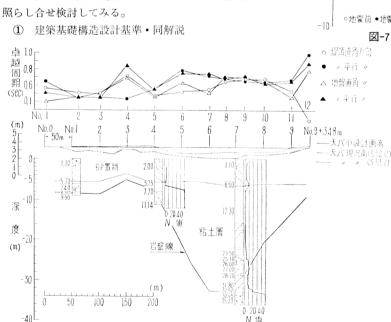
図-8 軟弱層の厚さと卓越周期

- (1) 測定方法 測定位置は堤防上および付近の地盤 上において、堤防沈下量の最も大きい付近では密に、そ の他の地点はほぼ50m間隔に合計2測線24測定について 常時微動を測定した。観測方向は堤軸平行方向および堤 軸百角方向の2成分とした。
- (2) 測定結果 測定記録の中から5.12秒間の記録について、各測点ごとのスペクトル解析および自己相関係数により各測点の卓越周期を求めた。この値を用いて各測点での卓越周期を振動方向ごとに図示したものが 図-8 であり、軟弱層の厚さと卓越周期の相互関係を示したものが 図-9 である。

今回の測定結果によると 図-8 および 図-9 からも明らかなように軟弱層の厚さによって卓越周期の値に変化が見られ、とくに軟弱層の厚さが増すほど長周期になる傾向が見られる。測点 No. 4 および No. 5 の結果を除け

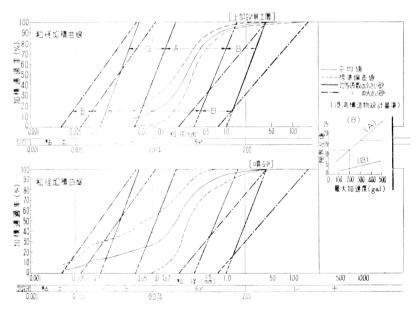
図-11 砂の液状化に対する粒度特性

検討③ 図-11 に示すように粒度曲線はすべて(A) に入り、最大加速度を 200 gal とすればその限界N値は N=12 であり、 $N=1.6\sim7.1$ では液状化の危

(2) 液状化対策について³⁾ 液状化対策工としては一般に次 のようなものがある。

- ① 締固めによる相対密度の 増大。
- ② 液状化の可能性のない材料との置換え。
 - ③ 地下水位の低下。
- ④ 液状化の可能性のある地 盤の抵抗を期待しない工法。
 - ⑤ クイ等で支持する。 上記対策工の中で,当地区で

採用が考えられるのは、①の締固めによる相対密度の増 大である。

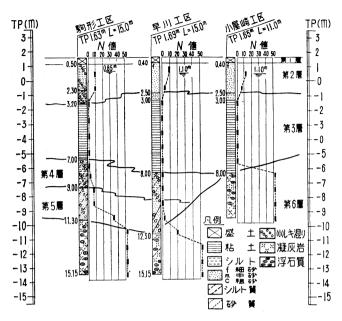
図-19 地質断面図

(1) **地質状況** ボーリングの結果に基づき,本地区の地質を第1~6層に分類し,分布状況をまとめた(図-19)。
