## 熊本地震によるため池の変状や農地の亀裂の傾向分析

A Trend Analysis on Deformed Portion of Irrigation Ponds  
and Crack of Farmlands by the Kumamoto Earthquake山下 正\*  
(YAMASHITA Tadashi)松 永 健\*  
(MATSUNAGA Ken)植 田 昌 宏\*\*  
(UETA Masahiro)小 倉 武 志\*\*  
(OGURA Takeshi)

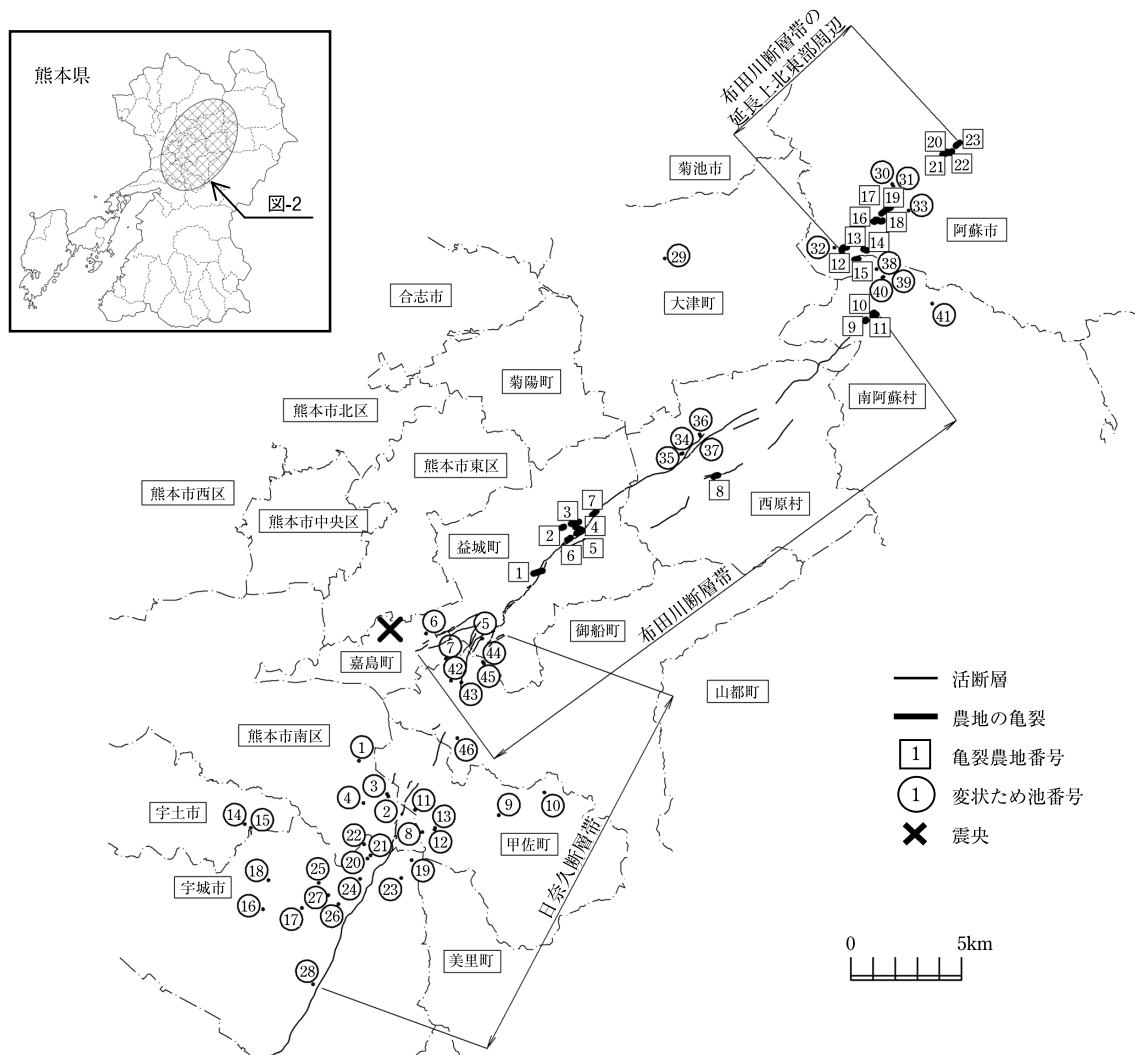
図-2 変状ため池と亀裂農地の位置図

(1) 対象ため池の選定と現地調査 現地調査を行ったため池 53 カ所の内，46 カ所に変状があった（図-1）。その中で，布田川断層帯および日奈久断層帯に沿ったものが 38 カ所，布田川断層帯の延長上北東部周辺のものが 8 カ所であった（図-2）。

(1) 対象亀裂の選定と現地調査 現地調査を行った対象亀裂は23カ所であり、布田川断層帯に沿ったものが11カ所、布田川断層帯の延長上北東部周辺のものが12カ所であった(図-2)。
