# 平成 30 年北海道胆振東部地震での農業水利施設の被災概要

## The Damage of Irrigation and Drainage Facilities due to 2018 Hokkaido Eastern Iburu Earthquake

本報では、まだ調査中ではあるが、胆振地方で直轄災害復旧事業の対象施設となっている上記 3 地区の農業水利施設の被災の現状を報告する。

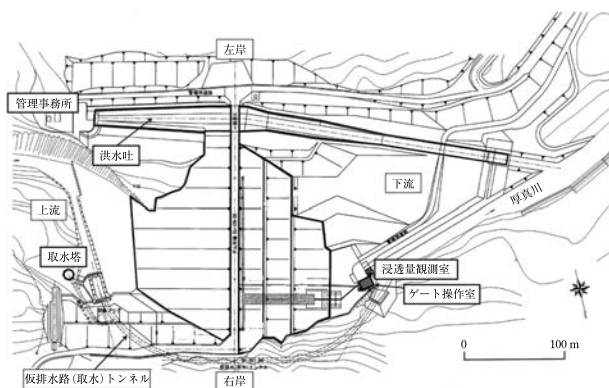
図-3 厚真ダム平面図

二級河川厚真川の本川上流部に建設され、昭和 46 年に供用開始された厚真ダムは、流域面積 52 km<sup>2</sup>、堤高 38.2 m、堤頂長 222.0 m、有効貯水容量 9,523 千 m<sup>3</sup> の中心遮水ゾーン型フィルダムで、設計洪水流量 530 m<sup>3</sup>/s を流下させる側水路横越流型の洪水吐を備えている (図-3, 4)。発災時 (写真-1) の貯水位は、常時満水位から約 40 cm 下がり満水に近く、発災前日から約 5 m<sup>3</sup>/s の放流が行われていた。

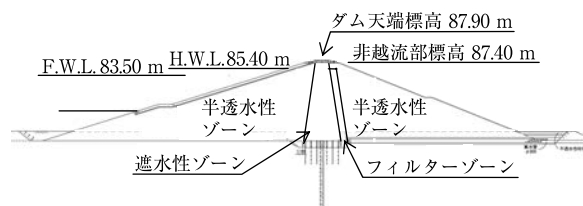
図-5 瑞穂ダム標準断面図

平成 10 年度に供用された瑞穂ダムは、総貯水量 4,300 千 m<sup>3</sup>、有効貯水量 3,900 千 m<sup>3</sup>、堤高 25.9 m、堤頂長 427.05 m、堤長幅 8.00 m の中心遮水ゾーン型フィルダムである。フィルターは下流側にしかない(図-5)。今回の地震により、ダム天端で最大 937 gal (上下流方向) の加速度を観測し、堤体天端アスファルトと堤頂部下流側に亀裂が、また貯水池内の地山で斜面崩壊が発生した。

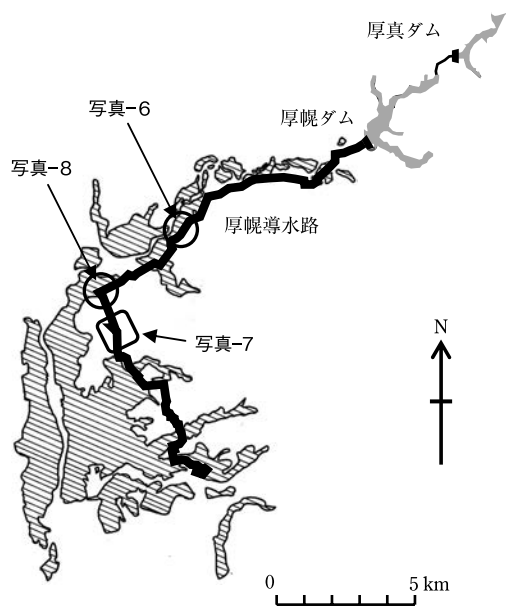
図-10 厚幌導水路（平成 30 年春に供用開始した区間）

勇払東部地区で整備した用水路のうち、特に被害の大きかった幹線の厚幌導水路を中心に地表踏査（管内調査未実施）の段階ではあるが被災状況を報告する。同導水路は、平成17年度に建設を開始し、平成30年春に計画延長約29kmのうち約27km区間の供用を開始した（図-10）。今回の地震によって、延長約10.2kmの被災を確認した。供用区間の口径および設計流量は、上流部で2,200mm、8.1 $\text{m}^3/\text{s}$ 、下流部で1,200mm、1.0 $\text{m}^3/\text{s}$ であり、主にFRPM管を使用している（図-11）。河川横断部以外の区間での最大の静水頭は24.4mである。

地震時は非灌漑期であったため、厚幌導水路には通水していなかったが、管内には残留水があった。そのため、管が離脱した箇所から漏水し、田面が陥没するなど17カ所で大きな被害が生じた。
