# 東日本大震災現地調査報告（速報-2）

平成 23 年 5 月 2 日

農業農村工学会災害対応特別委員会

東北関東大震災特別委員会（山形大学チーム）

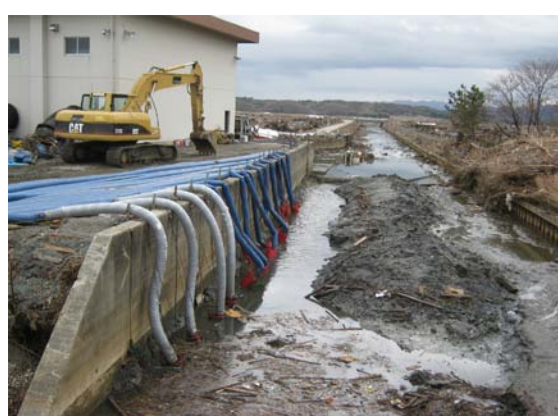
図 19 強制排水

被災以来、農地から海水を排除するために、農政局の災害応急用ポンプによって強制排水が行われている。また、4 月 20 日の調査時には海水の湛水域は見られなかったが、国交省のポンプ車による河川の強制排水（図 10）や自衛隊のポンプ排水が行われていた。

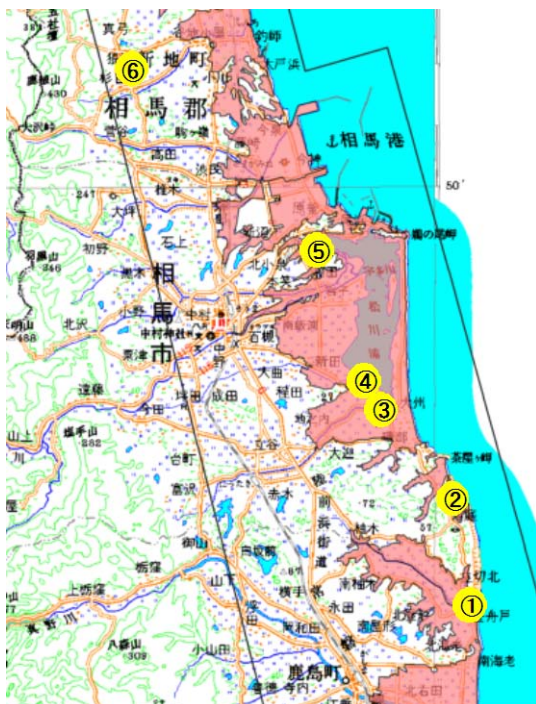
図 24 塩分濃度の調査地点

ポンプ排水される内水の塩分濃度は電導度計による測定で 0.67～0.80%であり、排水機場近傍の田面残留水は 0.41～1.73%であった。濃度が低いのは調査日前日に 25.5 mm の降雨があったためと思われる。松川浦の海水は 2.19%であった。また、新地町の農業用ため池の貯水は電導度が 20.4mS/m（換算塩分濃度 0.01%）であった。
