秋田縣男鹿地震と溜池被害

秋 葉 滿 壽 次*

仙 波 秀 男**

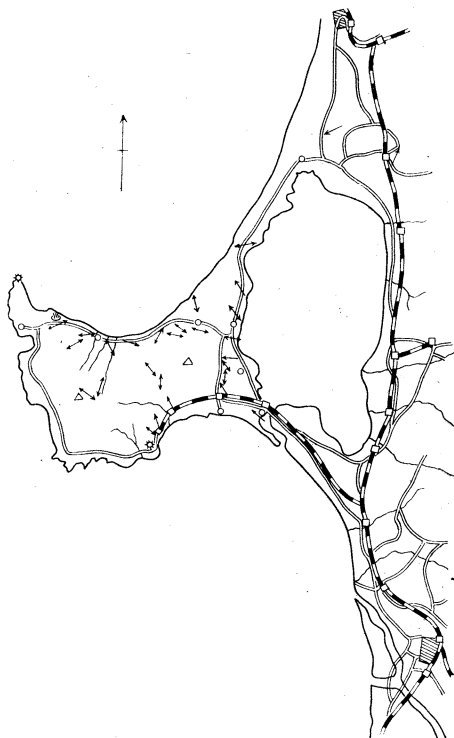
第 3 圖

参考に第3圖を作製した。これを見るに大體の方向は略定まつた向きをとるが嚴密には各自異なる向きをとるものが多い。墓石の如き四角形をなせるものは一樣に正しき方向に倒伏することは困難であるし、この地方の如き丘陵山地にある墓石は其の基礎に少しでも傾斜があればその方向に轉倒し易いものであるから

調査に當つては勿論充分注意を拂つた(第3圖及附圖参照)。

ため、其の堤體の中でも比較的抵抗の弱い部分から被害を受けて行かなくてはならぬ。この抵抗弱き部分が堤體全體の一部を形成してゐる以上即ち其の全體であり得ない以上全體の向きには餘り支配されないのは當然であり、斯くの如き抵抗弱き部分の向き、有無多少が先づ條件となり得べきものである。況や堤體に作用する震動方向が單純一律なものでないと云ふに至つては震源方向の影響は被害に充分あらはるゝ筈がないのは當然である。然し尙これには次の如き調査に對する不満足もいさゝかある。即ち第3圖最大震動の方向は前記の理由により、嚴密には堰堤附近の最大震動の方向とは一致せざるが故に、此の點考慮の餘地が殘されてゐる。筆者等男鹿地震の調査に當り鍵の手に曲る堰堤を2, 3見たる結果を綜合するに堰堤の方向と最大振動の方向とは被害には大なる影響を有たないことを裏書してゐる。例へば船川港大澤田一號池の鍵の手に曲る堰堤は無被害で、北浦町相川大増川左岸に在る小溜池(調査番外)の鍵の手堰堤は全堤に涉り纔の縦龜裂があり、脇本村樽澤大堤池も同じく鍵の手堰堤であつて略全線に涉り大きな縦龜裂を見ることができた(寫眞第3及第9参照)この事から略同一場所にある異なる方向の堤體でも大なる差がないことが判る。即ち土堰堤の被害に對しては、其の堤體の方向と最大震動の

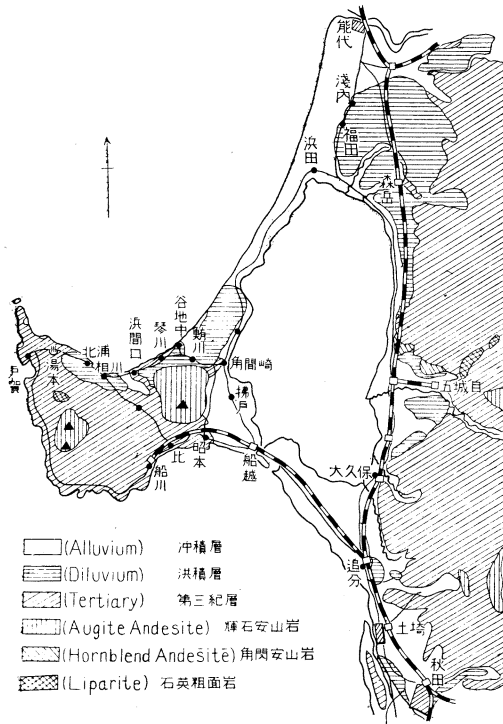
第5圖

震災地方の地質は第5圖に示す如く第3紀層及第4紀層から成つてゐて其の間に纔に安山岩系が點出されてゐる。この第3紀と第4紀2層との層の中に溜池は其の大部を包含し盡されてゐると云つてもよい程である。被害溜池は第3紀層と第4紀層殊に第4紀層の中でも洪積層地帯に屬するものが多く、冲積層地帯の所謂皿池は被害が一般に少く云ふに足らぬ。此等第3紀にある岩石としては凝灰岩、凝灰頁岩、凝灰質砂岩及粘土等から成つてゐるが砂岩は往々凝固しない砂層を生じてゐることもあるし、一般に質が緻密でないやうに思はれる。洪積地帯では砂及砂礫層からなり、冲積地帯は砂及粘土から成つてゐる。

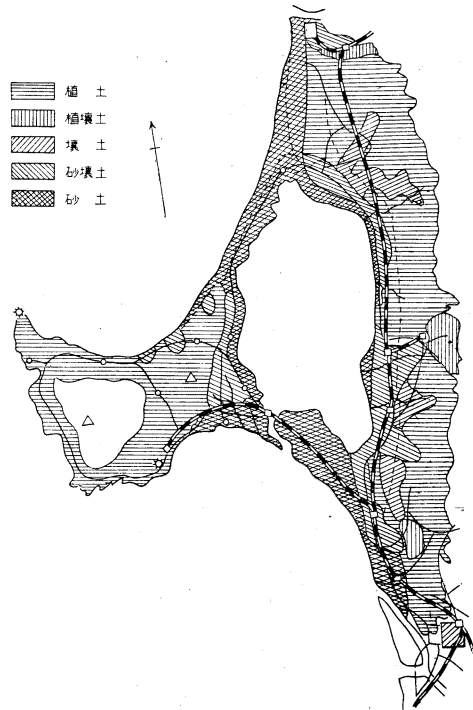
第6圖

土性は第6圖によれば概略判る通り冲積地帯の海岸及八郎瀉沿ひの地は砂土よりなり、低所、水田等では相當粘質である。此等砂土の外周には砂壤土の地方が分布し、この砂壤土は洪積地帯に迄延びてゐる。

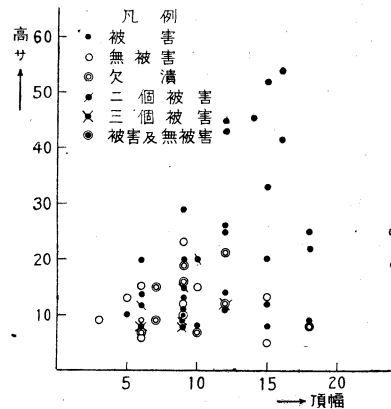
第 9 圖

震災溜池の缺潰と幅とについて第 9 圖によれば頂幅 14—5 尺以上廣き時は被害溜池に對し約 8%, そ

れ以下に於ては 26% の缺潰數を示すを見る。廣ければ堤體各断面幅は大となり假令被害を受け龜裂、亡出し等があつても滲透経路を長くすることを得て滲透による缺潰を防ぎ又は時間的に遅延せしむることを想像し得るがこれは比較的な意味であつて被害箇所、程度及び法等に支配されるゝことが多い。前表並第 10 圖は頂幅の高さに對する比と被害との關係を示し、被害に對しては殆ど頂幅の影響は考へられないけれども缺潰に對してはある限界を示してゐるやうに考へられる。即ち高/幅が 2.5 以上ならば缺潰がない。云ひ換へれば一定な高さに對して幅が狭くなれば缺潰の患がないと云ふ様な一見

つて廣くとも必ずしも安全ではなく狭くとも必ずしも危険ではない。次表及び第 9 圖及び 10 圖はこれを示してゐる。

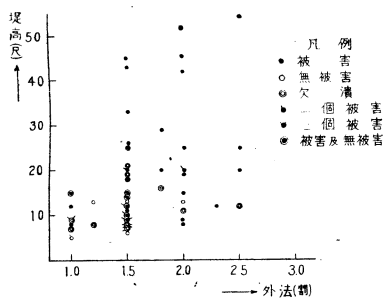
第 11 圖

法と堤高及び被害との關係は次表並第 11 圖及第 12 圖に示す通り、2 割 5 分又は 3 割法にても堰堤の高低に關せず被害を受けてゐる。但し缺潰は内法 2 割 5 分以上に於ては全然ない。勿論缺潰にも其の原因によつて法の緩急が餘り關係しないこともあるが、缺潰が堤體滲透に原因するとならば確に關係がある。殊に内法では孕の現象が亡出しにまで發展する可能性が非常に多いことを考へれば内法の急なるは亡出の程度を激しくし滲透性を増すことは疑を容れることはできない。

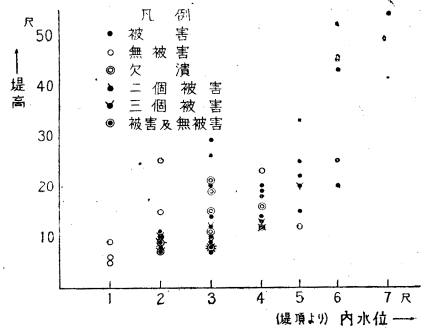
第 13 圖

貯水位は前述の如く略満水に近きものであつたが詳しく調査結果を掲げれば次表及第 13 圖の通りである。

尙龜裂、沁出しを原因とする缺潰では滲透が大きな關係を有してゐるから馬踏幅と同じく堤頂下の内水位は其の滲透経路の長短に大きな影響を生じてくる。故に可成水位の低い方が安全であるが調査結果から判斷すれば 5-6 尺以上あれば相當の安全性を有つて居たものと思はれる。底樋の破壊に伴ふ缺潰は 1-2 個所に過ぎず充分なる考察を下すことができないが内水位が低い物程安全率が高いことは想像できる。又上位溜池缺潰による下位溜池堰堤の溢流によるものも内水位の低いもの程よいわけであるが今回は 2 個共略々満水に近い水位にあつたから其の缺潰は止むを得ざる事情にあつた。

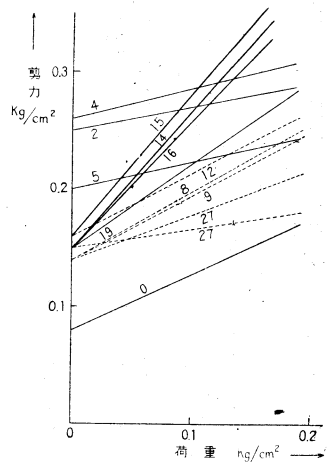
第 14 圖

現場調査は自然組織を破壊せぬやうに採取型枠を用ひ、携帶用二面剪斷機によつて行はれた。これによる結果より判斷すると無被害の堤體は凝集力に比し摩擦力が甚だ大であるが、被害溜池には2種あつて、一つは凝集力が極めて大であるが摩擦力は小であるのと、他は凝集力は普通であるのに摩擦力は無被害溜池に劣るものとなる。右の中缺潰溜池は凝集力、摩擦力とも單なる被害、及無被害溜池に劣るものが多い。第14圖に於て無被害はNo. 14. 15. 16. 被害はNo. 2. 4. 5. 19.、缺潰はNo. 8. 9. 12. 27. である。No. 0の天王村海岸砂に比較すれば缺潰せる堤土は砂の性質を帯びるか又は腐植質の多いものであつて、被害の堤土は粘質土系統のものとなつてある。被害堤土の缺潰を免がれたのは他に種々理由はあらうが堤土のみから云へば粘質土は大きな凝集力があつたから

であり、砂質は一般より摩擦力が一層大であつたからであつた。凝集力の大きな粘質土壌は摩擦力が小さな傾向があるから、内法とか又は過飽和に近い部分から上落を来し易い。従て無被害の溜池には純然たる粘土でなく、凝集力は純粘土より少し位弱くとも相當以上の摩擦力の強大なものが必要條件になつてゐるやうである。これは調査溜池約 70 個の 5 分の 1 に就ての現場調査からの結論であるから大凡の傾向のみを云ふに過ぎぬ。故に堤體の被害は堤土自身の性質の他に震力、地盤其他種々の因子によつて左右せらるゝからこれ等諸因子についても充分なる注意を怠つてはならぬ。

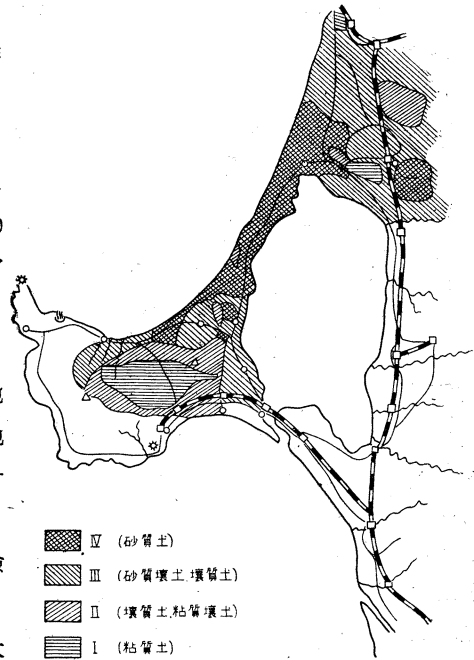
第 15 圖

溜池の分布と前記分析結果とから堰堤土質分布圖を作製したるに第 15 圖を得た。此圖によれば (IV) の地方は堰堤として最も劣悪であつて透水性の強い土質からなり注意を要すべきものである。(III) の地方も悪質土ではあるが施工上充分の注意をなせば大過はない。(I) 及 (II) 地方は不透水性土壤が大部を占めてゐるが粘土質が豊富に過ぎる時は反つて沈落等を惹起し易い。然し適當なる工作を施せば最も強固な堰堤を築造することができる。

これを地質圖と對照すれば一目瞭然する通り第 3 紀地方には比較的良質土の堰堤が多い。又第 4 紀の洪積層地方では劣等級のものが多いけれども，第 3 紀層と交錯する地方では施工如何によつて安全を保ち得る中等級のものがある。然し沖積層地方は殆ど大部砂土であつて危険極まるものであるが，沈泥又粘土等の沖積せる地方とか，然らざる砂質土でも極端に低い堤高を有する皿地等は夫として問題にならぬ。

激震地の大部は (I) の部にあるが故に被害は相當受けたが缺潰に迄到らなかつた。然るに一部 (IV) の部にあつたものが數個缺潰してゐる程堤體土の良否が如實に現はれてゐる。勿論堤體土の良否のみで論ずるのは早計であるが大體の上から烈震，強震地は震度は激震地より小であるが堤體土は (III) (IV) に屬してゐるから被害缺潰が多く烈しいと云ふことができる。

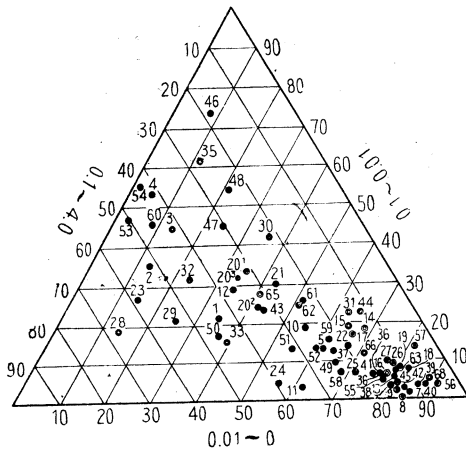
第 16 圖

缺潰と土性，土質との關係は著しいものがある。これを一目瞭然たらしめんが爲に粒子の三角座標を作つたのが第 16 圖及第 17 圖である。殊に第 17 圖は缺潰溜池のみを記載したのであるが，調査番號 20, 1

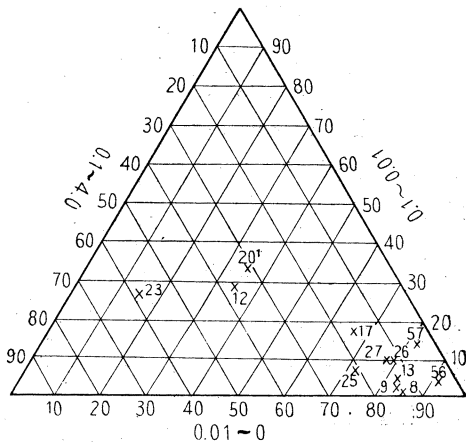
第 17 圖

12 及び 23 の 3 個を除き残りは全部一隅に集まつてゐる。この一隅は 0.1 耗以上の砂が 66% 以上 0.01 以下の粘質土が 18% 以下の砂質土であるから龜裂又は沈下による缺潰は當然と考へられる。然し前記 3 個は土性も比較的良好なるに缺潰するは土性土質と缺潰とを結び云々するのは的を外れ居るの感が深いけれども次の如き理由を見ればそれも承解されることと思はれる。即ち

20, 1 は底樋管が挫折せる爲め其處より漏水し土砂を流失遂に缺潰に至る。

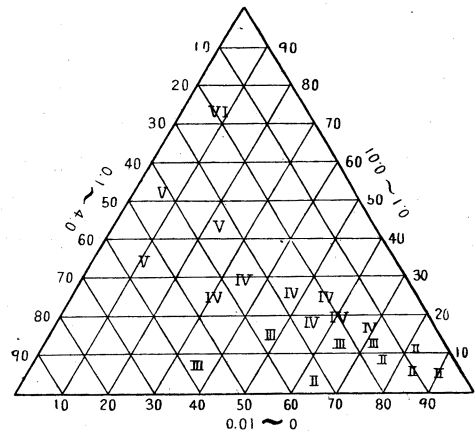
第 18 圖

本地方震災溜池の堰堤用土の良好なるものと劣悪なるものとの滲透係数を比較すれば後者が大で、兩者極密なる場合にあつても前者の 100 倍乃至 200 倍大なる値を持つ。故に龜裂とか震動によつて前述の如く粗の如くならずとも用土の善悪は、堤體の安否に關する重大事である。筆者は此等滲透係数と土質、土性との關係的研究を詳しく後日發表したい希望を有してゐるが其の一部大要は本調査土壤を基礎として作製した第 18 圖の三角坐標による粒子組成の位置と滲透係数の大さにより判然するものと思ふ。

滲透係数 I = 0.01 cm/sec 以上

II = 0.001 ~ 0.01 cm/sec. III = 0.0001 ~ 0.001
