## 海へ延びる（有明干拓白石排水樋門）

—先人たちの技術と労力により造成された干拓地—

—佐賀県白石町—

(株)三祐コンサルタンツ 渡 邊 圭 四 郎

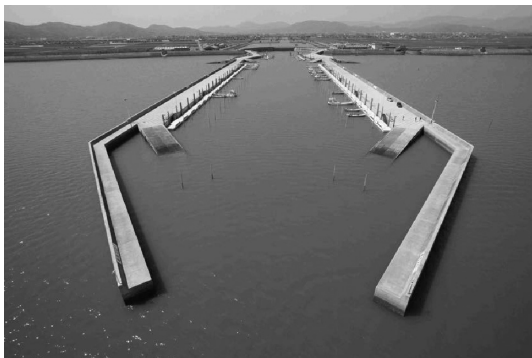
写真-1 白石排水樋門の全景

白石排水樋門（表紙写真、写真-1）は国営有明干拓事業により建設されたが、完成から約半世紀が経過し、樋門本体の老朽化が著しく進行したため、直轄海岸保全施設整備事業「有明地区」で改修されたものである。白石排水樋門は有明干拓有明工区の地区内排水および背後地から只江川を通じて流入する流水の排除を目的として建設されている。

白石排水樋門は、昭和 14 年に完成したが、完成後約半世紀が経過し、長期にわたる波浪の繰り返しや周辺地盤の不同沈下などに起因して、樋門本体の老朽化

が著しく進行したため、新白石排水樋門として更新されたものである<sup>3)</sup>。

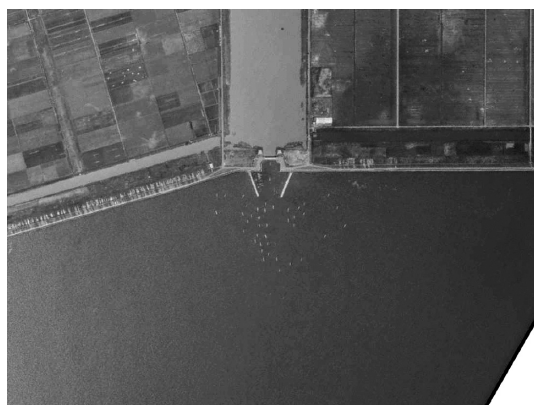
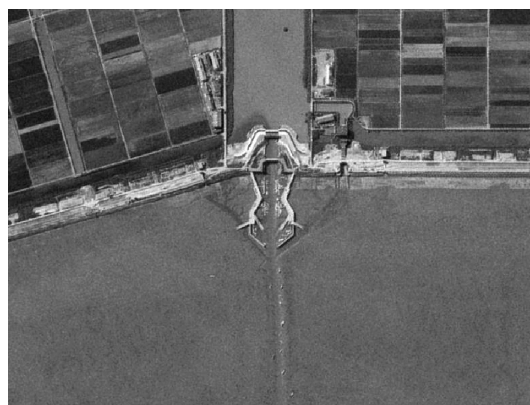
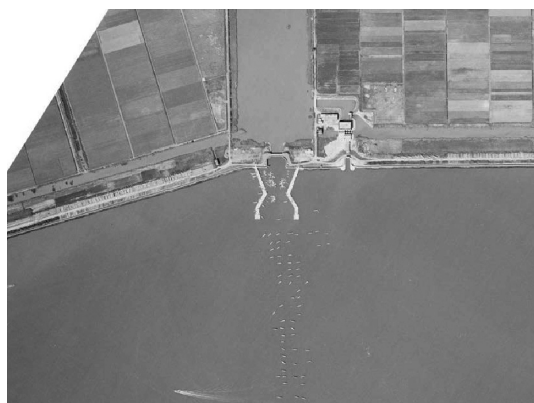
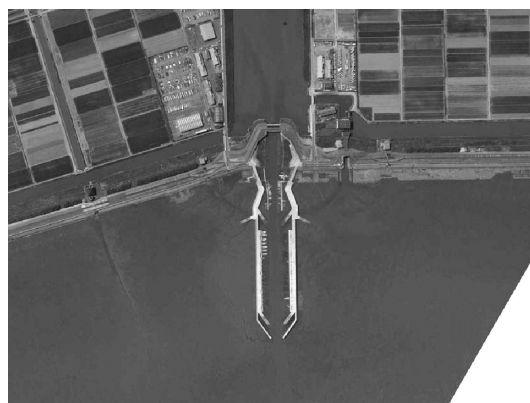
写真-2 白石排水樋門導流堤の変遷<sup>6)</sup>

白石排水樋門は潟土堆積からみお筋を確保<sup>5)</sup>するため写真-2 に示す通り、導流堤が海側に延び続けている。先人たちの技術と労力により背後地の安全が確保されている。

なお、導流堤は漁港として活用されている。
